UNIVERSIDAD NACIONAL COSTA RICA

PROYECTO FINAL DE GRADUACIÓN PARA OPTAR POR EL GRADO DE  
LICENCIATURA EN INGENIERÍA HIDROLÓGICA

**ESTUDIO BÁSICO DE INGENIERÍA PARA LOS ACUEDUCTOS DE SAN  
BOSCO Y LOS OLIVOS, CABECERAS, LAS NUBES Y LA ESPERANZA PARA  
EL FORTALECIMIENTO DE ASADAS EN CABECERAS DE TILARÁN,  
GUANACASTE, COSTA RICA.**

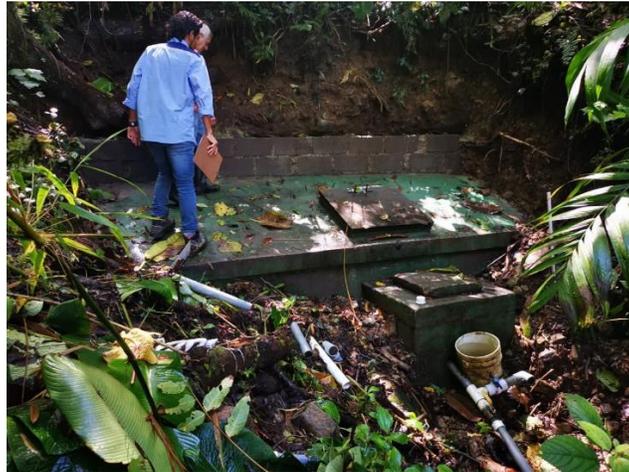
**Figura 7.** Captación de la naciente Los Vargas

Se visita en primera instancia el acueducto de Las Nubes, el cual cuenta únicamente con una naciente como fuente de abastecimiento, denominada Los Vargas. Su captación fue construida de concreto y está ubicada en las coordenadas GPS Latitud 10.36372525 y Longitud -84.84231332. Esta es de tipo caja mixta y en ella se registró un caudal de 2.35 l/s mediante un aforo instantáneo. No obstante, se identificó en la naciente la carencia de protección perimetral que la proteja del acceso de personas o animales que puedan causar algún daño. Además, carece de sistema para desviar el agua

de escorrentía y de rejillas en las tuberías de rebalse y limpieza. Por otro lado, la losa superior posee la pendiente adecuada que permite que no se empoce el agua y sus tapas de inspección están construidas correctamente tal y como se puede observar en la figura 7, las demás evidencias fotográficas de los componentes del acueducto se pueden observar en los anexos.

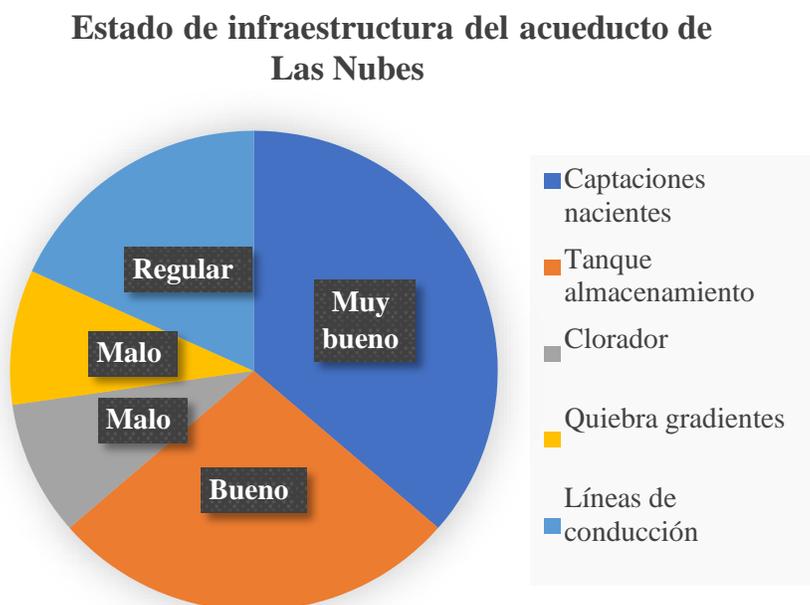
**Figura 8.** Estado de la infraestructura del acueducto de Las Nubes.

técnicas y la escala mencionada anteriormente se determinó el gráfico de la figura 8:

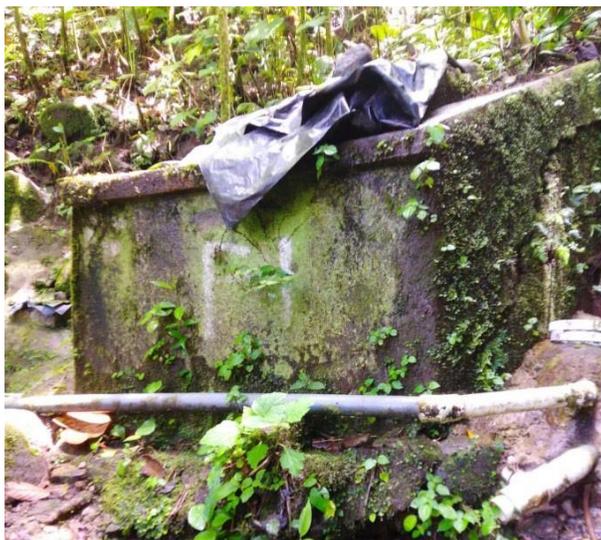
**Figura 9.** Captación de la naciente Vargas 1.

Cabeceras se abastece de 7 nacientes de las cuales únicamente se logró visitar 4, por lo que en primera instancia se visitó la naciente Los Vargas 1 que se ubica aproximadamente a 6 km del centro de Cabeceras, en el sector de Las Nubes y en el mismo terreno en donde la ASADA de Las Nubes tiene su captación. Esta captación fue construida de concreto en las coordenadas GPS Latitud 10.326274588 y Longitud -84.84139669. Es de tipo caja mixta y no cuenta con un sistema seguro de cierre; carece de rejillas en las tuberías de limpieza y no existe una cerca perimetral que la proteja del ingreso de personas o animales. Sus condiciones se evidencian en la figura 9. Cabe destacar que esta naciente sufrió la afectación en su infraestructura por el paso de deslizamientos que destruyeron la captación y, por ende, se construyó una nueva captación. En la naciente Vargas 1 es posible reunir todas las aguas en una misma salida para realizar ejercicio de aforo y como resultado hubo un caudal de 2.98 l/s.

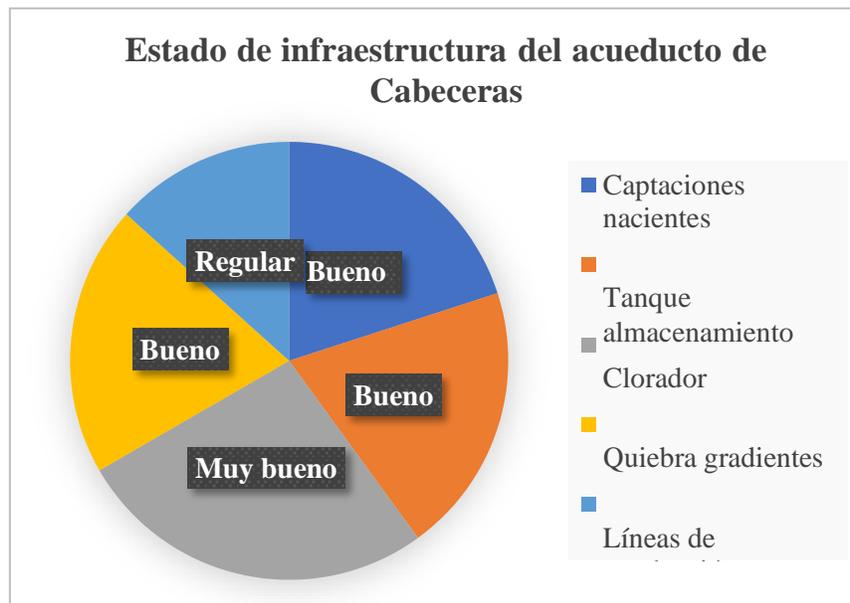
**Figura 10.** Estado de la infraestructura del acueducto de Cabeceras

Las evidencias fotográficas del estado de los diferentes componentes del acueducto de Cabeceras se pueden observar en los anexos y, por ende, al evaluar el estado de estos mediante las fichas técnicas de AyA y la escala mencionada anteriormente se determinó el gráfico de la figura 10:

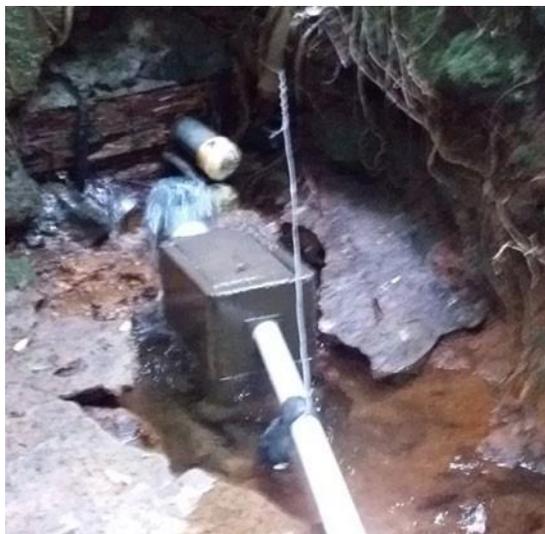
**Figura 11.** Naciente Ulate 1.

Ulate 1, tal y como se puede observar en la figura 11, en la que se observa que la caja de captación de esta no está protegida de la contaminación ambiental. La losa superior no tiene la pendiente que impida el empozamiento y no se observan rejillas. Seguidamente se realizó el aforo instantáneo del cual se obtuvo un caudal de 3.26 l/s. Por otro lado, es importante buscar la alternativa de tener una salida de agua específica para aforos.

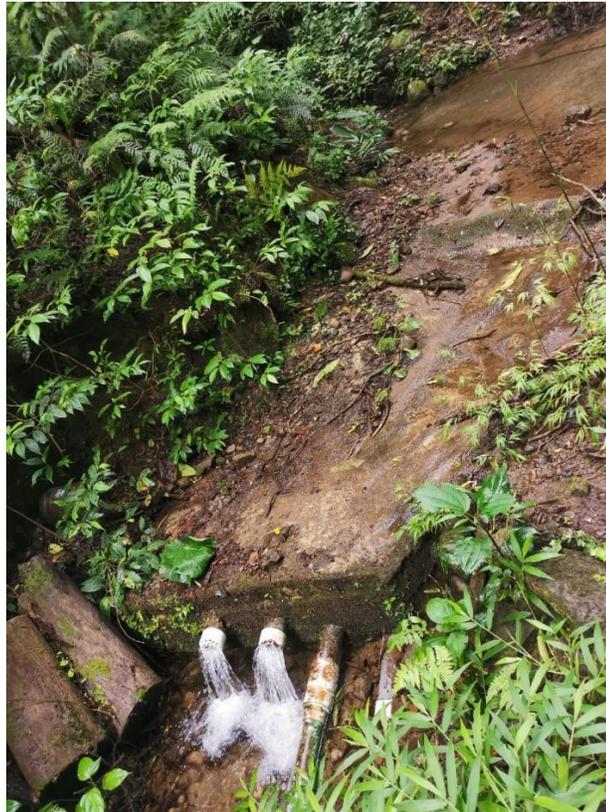
**Figura 13.** Captación de la naciente 1.

La comunidad de San Bosco y Los Olivos se abastece únicamente de una naciente denominada Naciente 1. Al inspeccionar su obra de captación se nota que esta fue construida de concreto tipo caja mixta, ubicada en las coordenadas GPS Latitud 10.33430341 y Longitud - 84.81083649, como se puede observar en la figura 13. En esta se identificó la carencia de protección perimetral que la proteja del acceso de personas o animales que puedan causar algún daño. La losa superior no tiene la pendiente adecuada que impida que se empoce el agua y no cuenta con tapas de inspección en el interior de la captación, lo que imposibilita conocer su estado en su interior. La captación carece de rejillas en las tuberías de rebalse y limpieza. La captación se encuentra por debajo del cauce de una quebrada intermitente, por lo que no es posible saber si existen grietas en la infraestructura. Por último, se llevó a cabo el aforo instantáneo de la naciente del cual se obtuvo un caudal de 8 l/s.

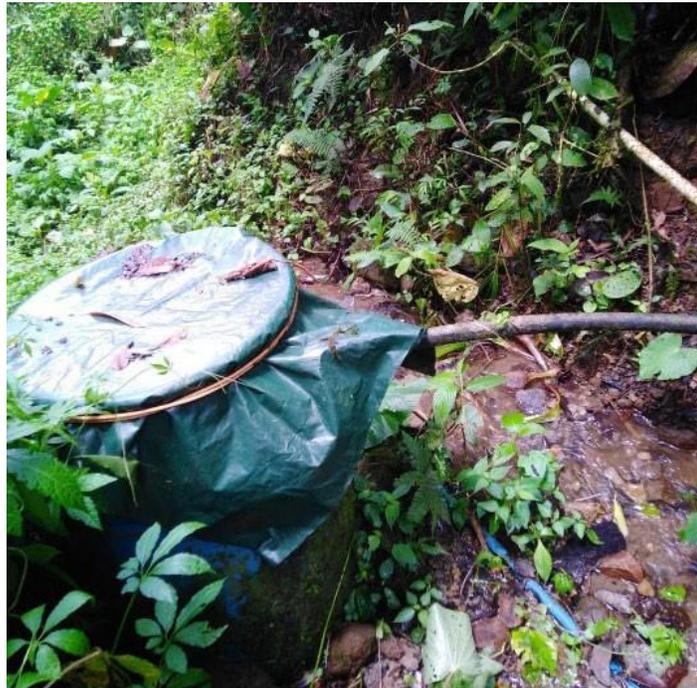
**Anexo 8.** Toma de agua ilegal en la naciente Vargas 2 de Cabeceras.

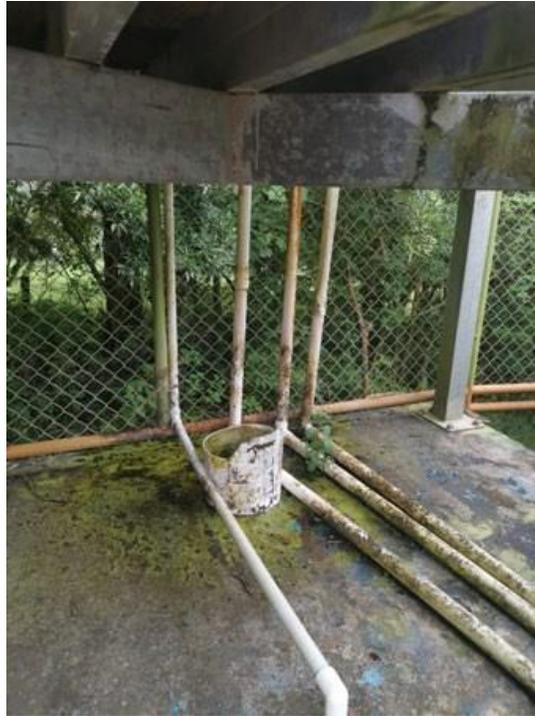
**Anexo 21.** Tanques de almacenamiento principales de Cabeceras.

Por último, se visitan los tanques de almacenamiento principal los cuales se ubican en las coordenadas GPS Latitud 10.35789070 y Longitud -84.86887799. Se constituyen por ser dos tanques de almacenamiento de polietileno construidos en el nivel de 22 000 L, un tanque de polietileno de 5000 L y un tanque de concreto de 17 000 L. Cabe destacar que estos tanques tienen una cerca de protección perimetral. No obstante, se detectó una fuga en el tanque de polietileno de 5000 L, el cual se ubica sobre el tanque de concreto de 17 000 L, lo que puede estar afectando su impermeabilización.

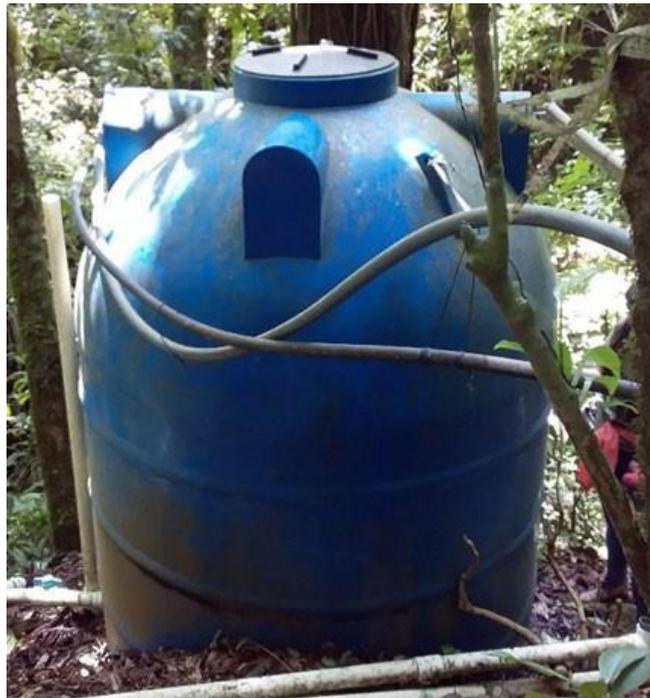
**Anexo 28.** Tanque de almacenamiento 1 de La Esperanza.

Se identifica el tanque de almacenamiento 1 que alberga las aguas provenientes de la naciente Ulate 1. Es de polietileno y tiene capacidad de 10 m<sup>3</sup>. Se encuentra a nivel sobre una base de concreto. Este tanque no cuenta con acera ni cerca de protección perimetral a su alrededor, y su ubicación se encuentra muy cercana de la margen izquierda de la quebrada, lo que representa un riesgo inminente.

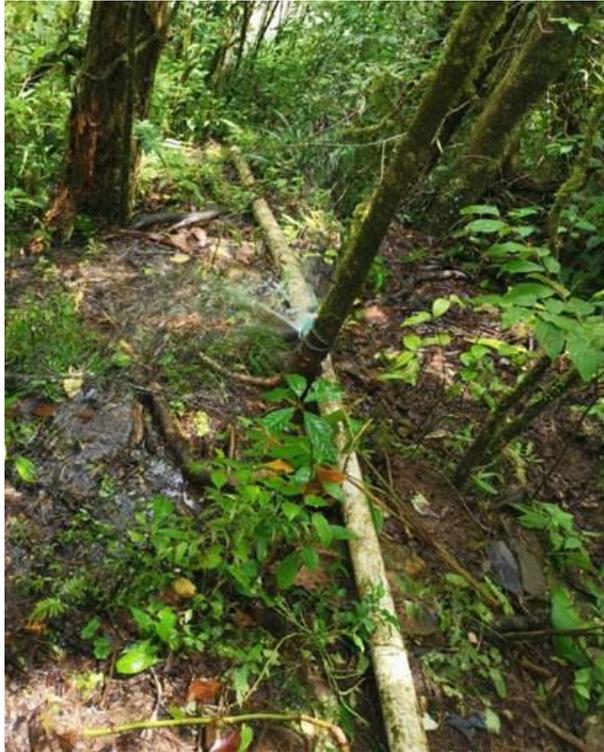
Por último, se localiza una fuga en la tubería posterior a la ubicación del macromedidor y la tubería de conducción, pasando por un paso elevado sobre el cauce intermitente de la quebrada.

**Anexo 33.** Fuga de agua en San Bosco y Los Olivos.
