Universidad Nacional, Costa Rica

**“Evaluación hidrológica e hidráulica para conocer el estado actual de los sistemas de agua potable de las ASADAS aledañas al Parque Nacional Barra Honda, Costa Rica.”**

Proyecto final de graduación para optar por el grado de Licenciatura en Ingeniería Hidrológica

17 de febrero, 2023

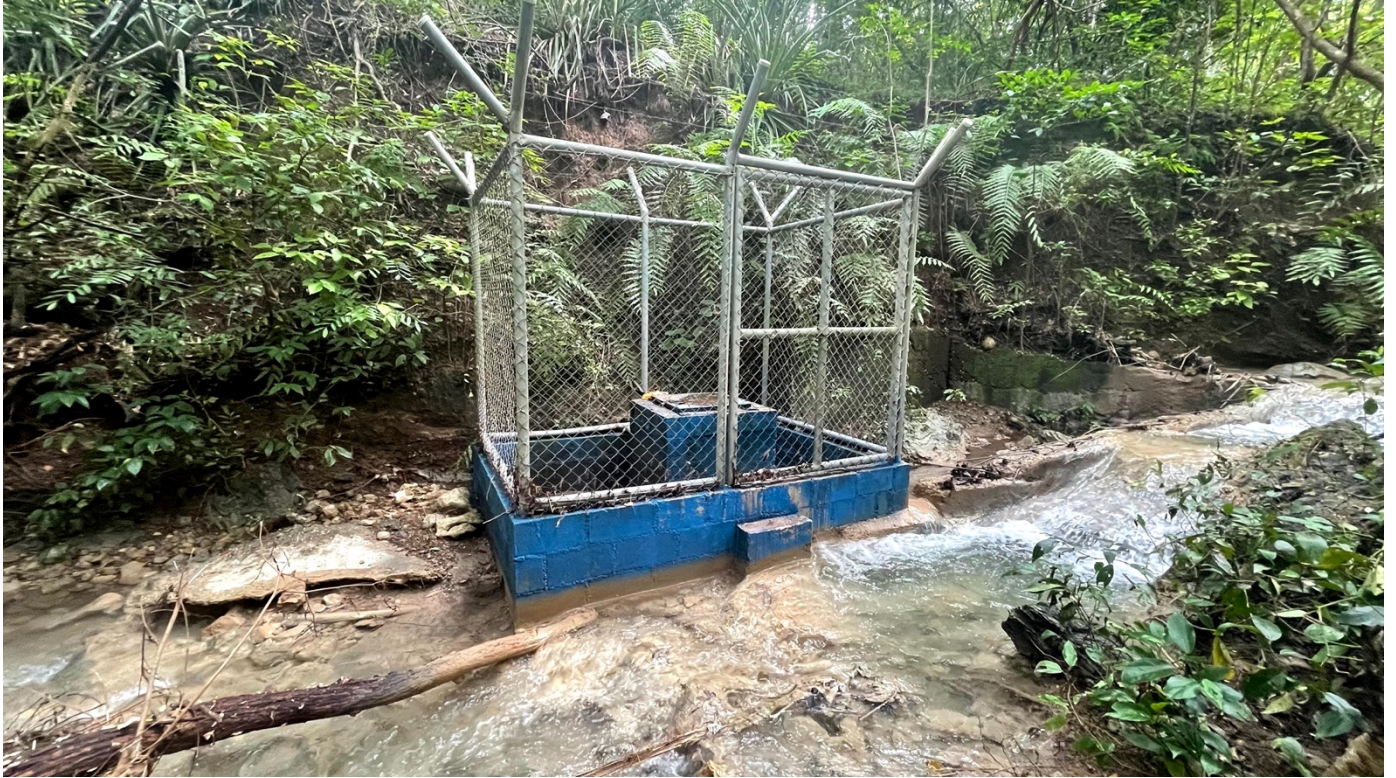
**Anexo 1.** Evaluación de una de las nacientes de los sistemas de captación.

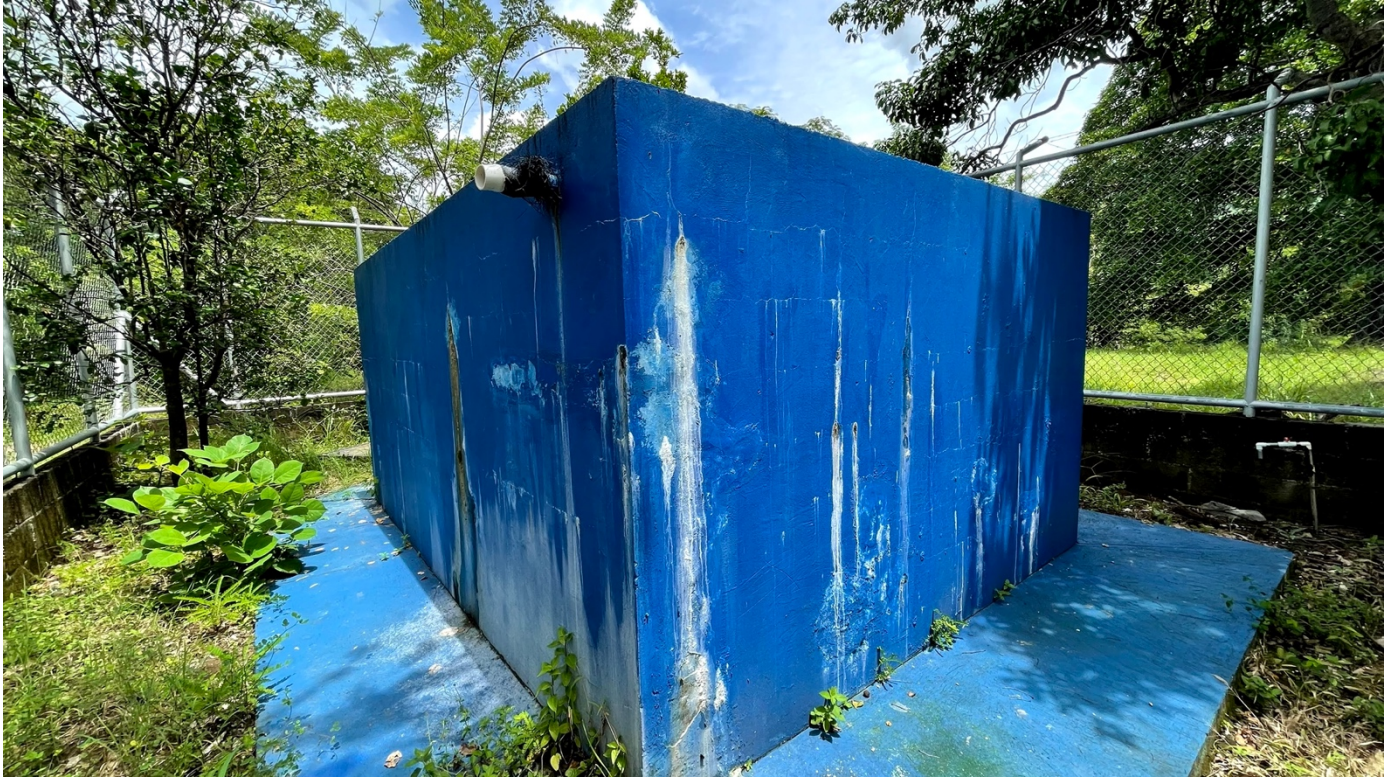
**Anexo 2.** Evaluación del estado del tanque de almacenamiento.

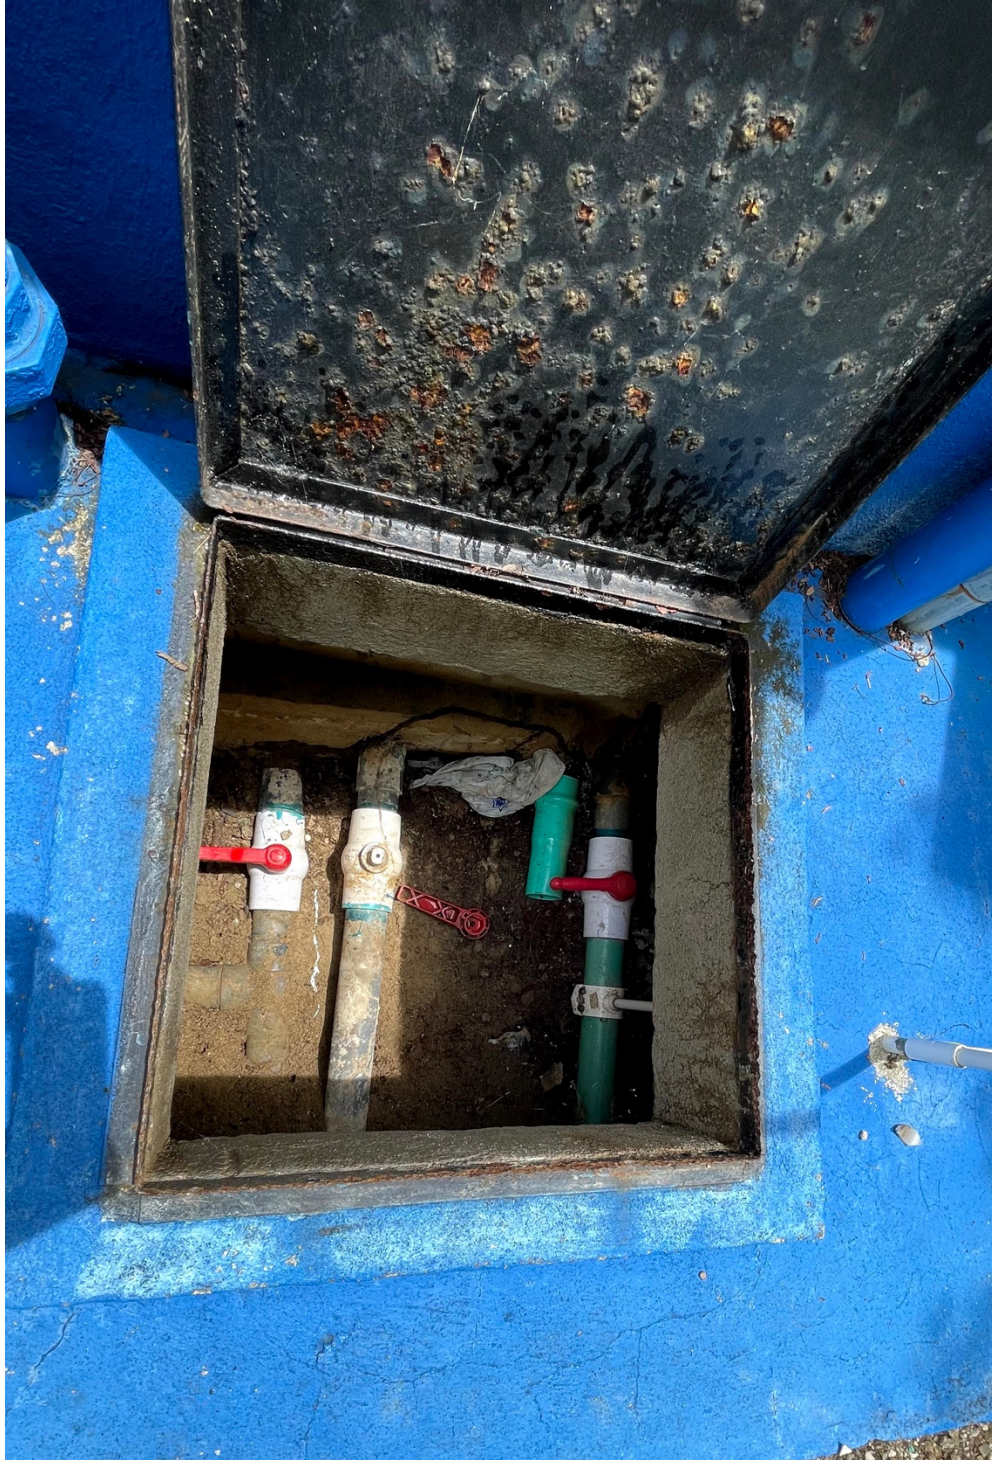
Anexo 3. Estado del macromedidor del tanque de almacenamiento.

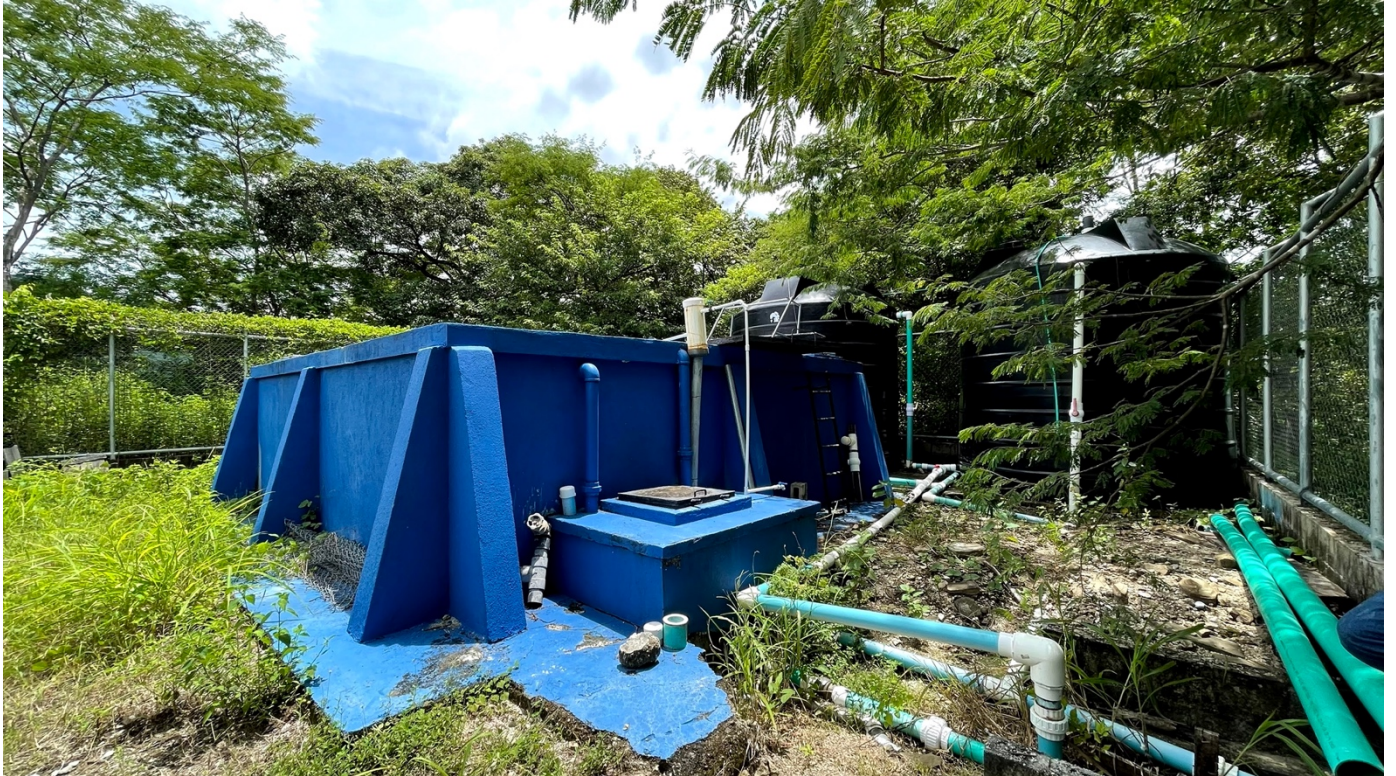
**Anexo 4.** Evaluación del tanque de almacenamiento de la comunidad de Corralillo.
