Emplazamiento de ceniza al sur del volcán Turrialba. (Basado en trabajo de campo del 4 de mayo de 2016)

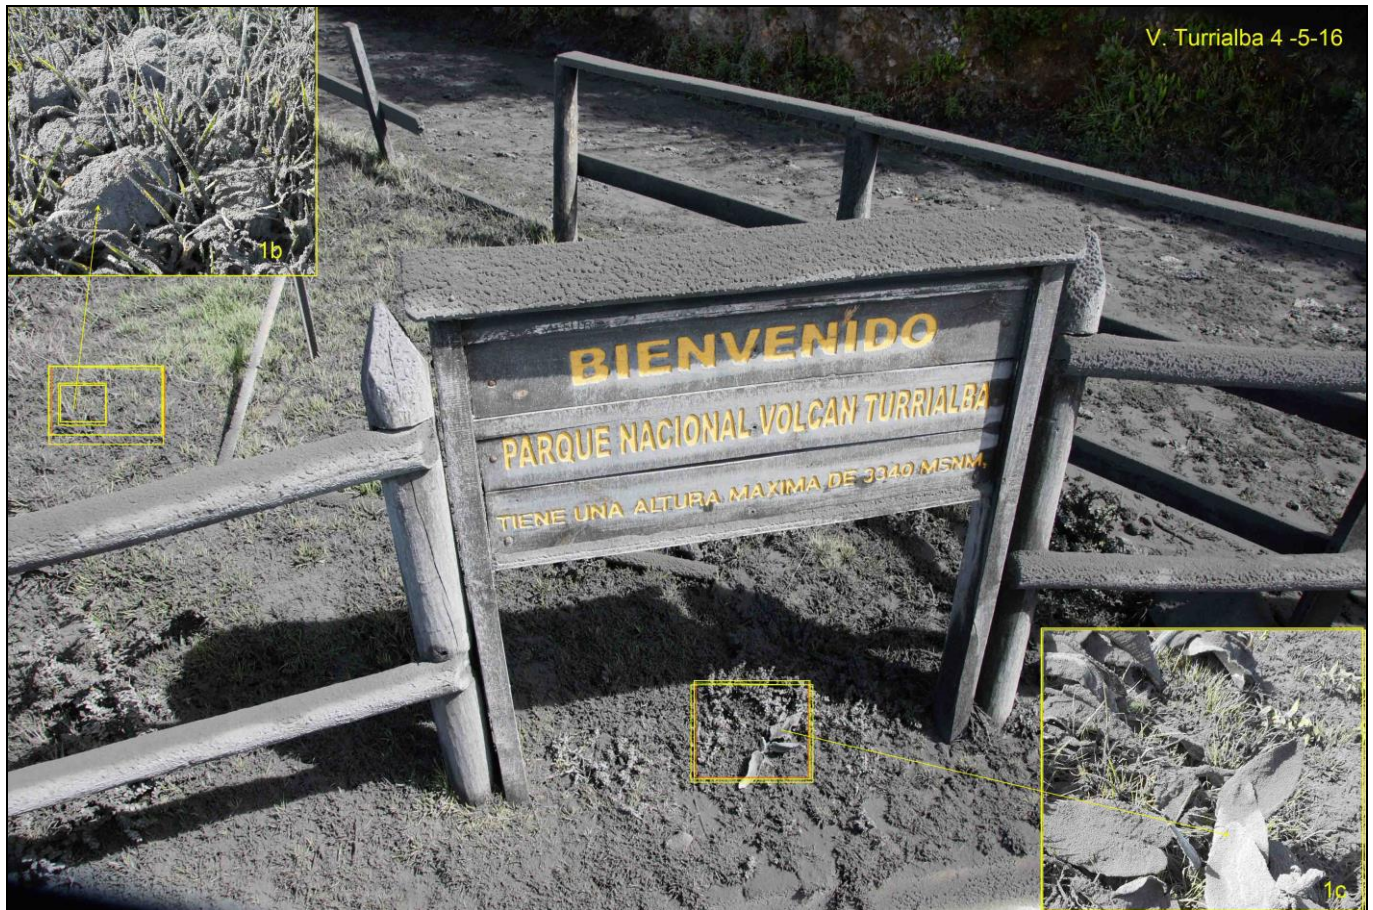
guardaparques. El material, gris oscuro y fino cubría completamente la región desde unos 3 kms antes de llegar a la cima. En las cercanías del mirador la depositación de ceniza no era uniforme sino más bien en algunos puntos se mostraba en pelotas (con forma de albóndigas) con diámetros de 8 a 10 cms. El reverdecimiento modesto de algunas especies de gramíneas y arbustos, en los últimos meses, se ve opacado por el película uniforme de ceniza acumulada ahí.(Fig. 1).

Fig. 1. Camino de ingreso al mirador. El recuadro de arriba muestra ceniza en pelotas y el de abajo el efecto en plantas de hoja ancha.

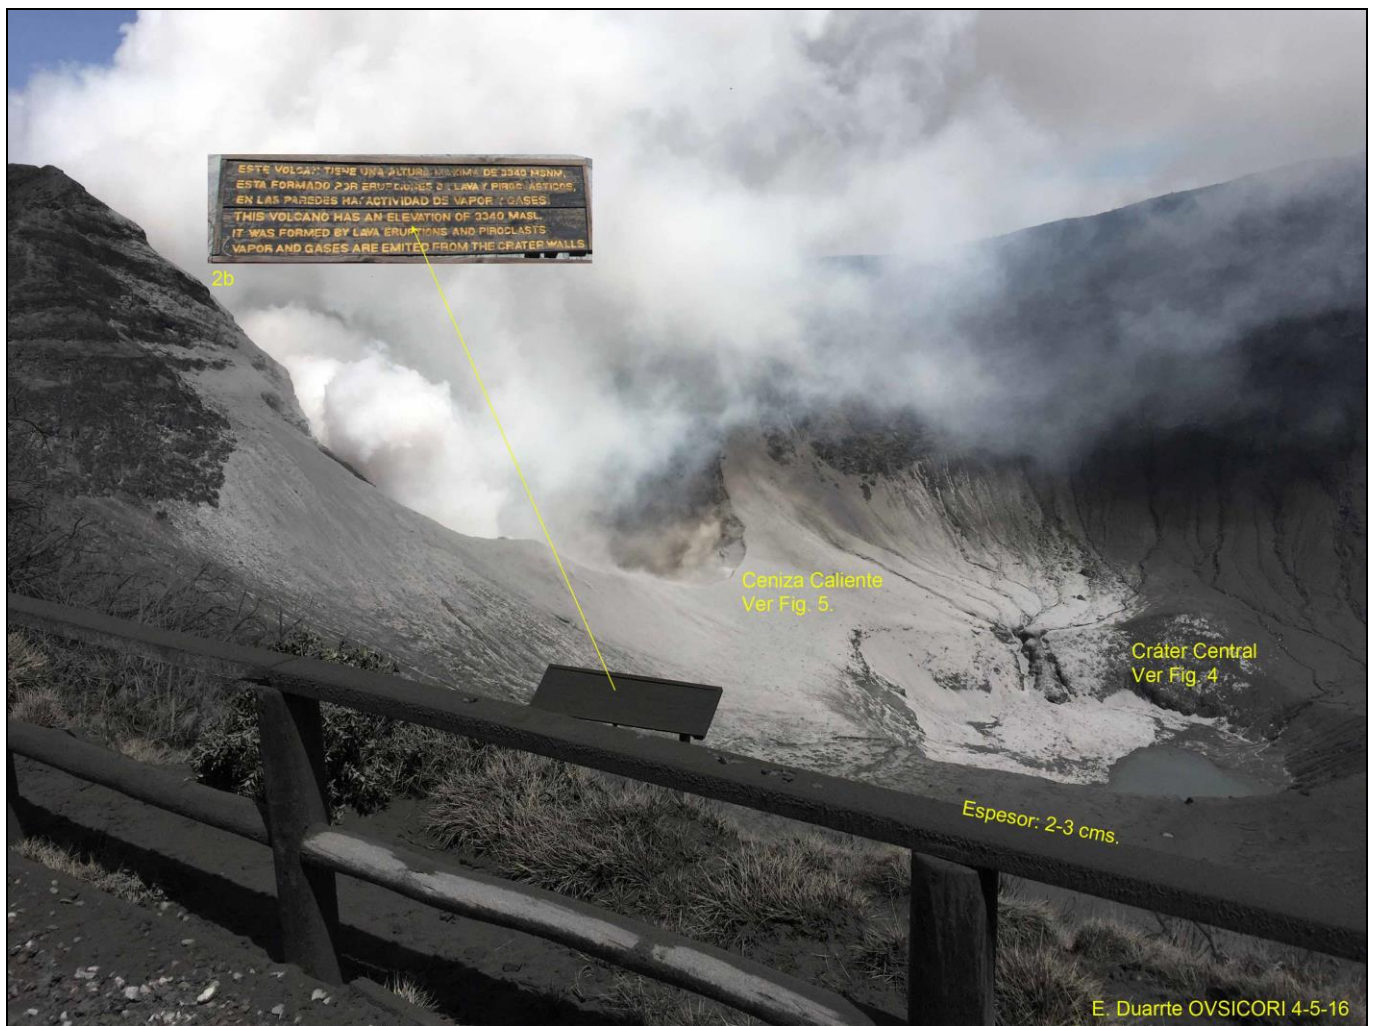
Ya en el mirador el monto de ceniza se estima entre 2 y 3 cms y cubre todo lo que se logra alcanzar a ver hacia el sur y sureste del punto de emisión. Debido al reciente recarpeteo, por materiales, de la cavidad calderica ha desaparecido la textura firme de las huellas de la erosión intra-craterica por escorrentía y por impacto de las lluvias fuertes; la superficie en general se muestra lisa. El cráter central se nota bastante relleno pero este punto se retomara más adelante. En el cráter activo se observa una vigorosa columna de gas y vapor acompañada de modo intermitente por el reciclado de pequeñas bocanadas de ceniza (Fig. 2).

Fig. 2. Vista general desde el mirador. El recuadro muestra el mismo rotulo tomado el 16 de abril pasado.

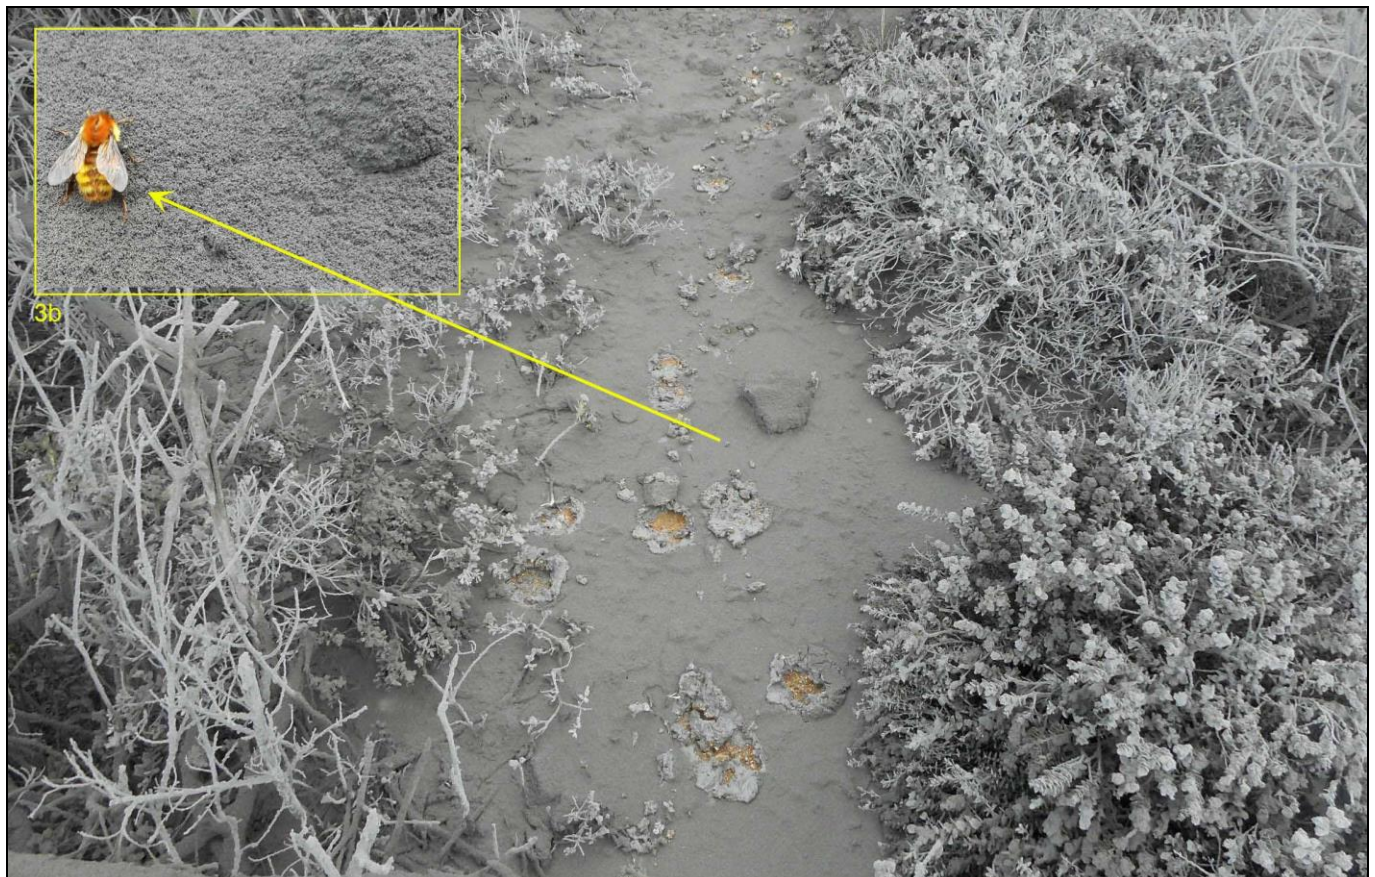
El punto 3 muestra la vegetación y el sendero cubiertos por ceniza y las huellas de un coyote que probablemente había recorrido ese sendero solo un rato antes. La capa acumulada aquí se nota más gruesa conforme nos acercamos al cráter principal.

Si bien en el pasado se ha mencionado los efectos severos de los gases sobre la fauna en esta ocasión se debe enfatizar en ese aspecto debido a la anulación completa de cualquier rastro de vegetación por sepultamiento (Fig. 3).

Fig. 3. Huellas frescas de coyote y detalle de abeja encontrada de camino.

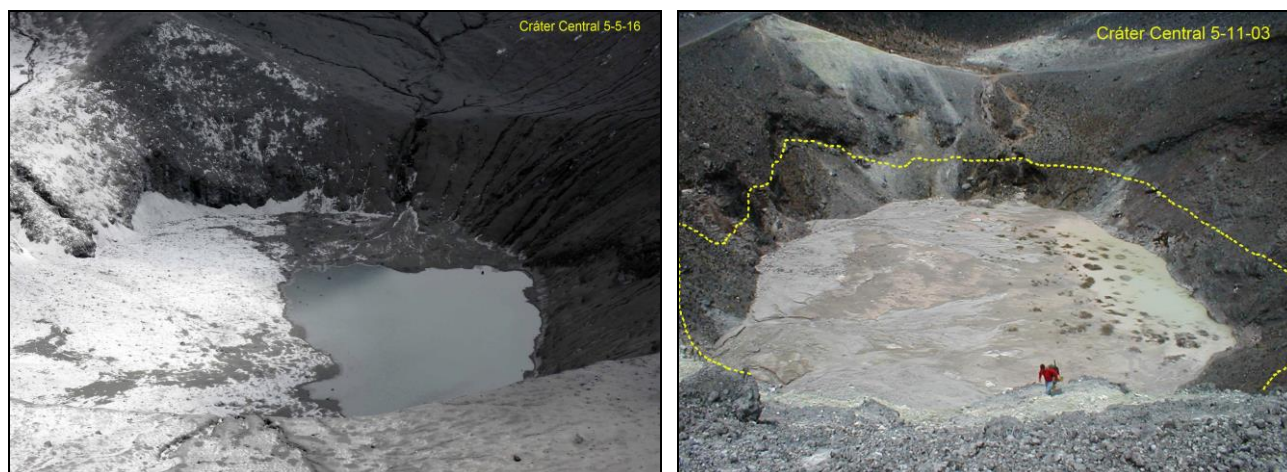
La erosión en un patrón endorreico (todo se mueve hacia una cuenca cerrada) cobra mucho más sentido al observar el cráter central. Si bien por años hubo una erosión y depositación paulatina en esa cavidad es a partir de las erupciones de octubre de 2014 cuando el fondo ha subido bruscamente. Erupciones freáticas esporádicas en los últimos meses y la caída de abundante ceniza amenazan con sepultar ese hueco; en el futuro cercano. La figura 4 muestra un par comparativo de las condiciones observadas antes y como lucen ahora. Desde los años 80 a esta fecha el fondo debe haber subido entre 4 y 5 metros (Fig. 4).

Fig. 4. Comparativo del relleno por materiales en el cráter central.

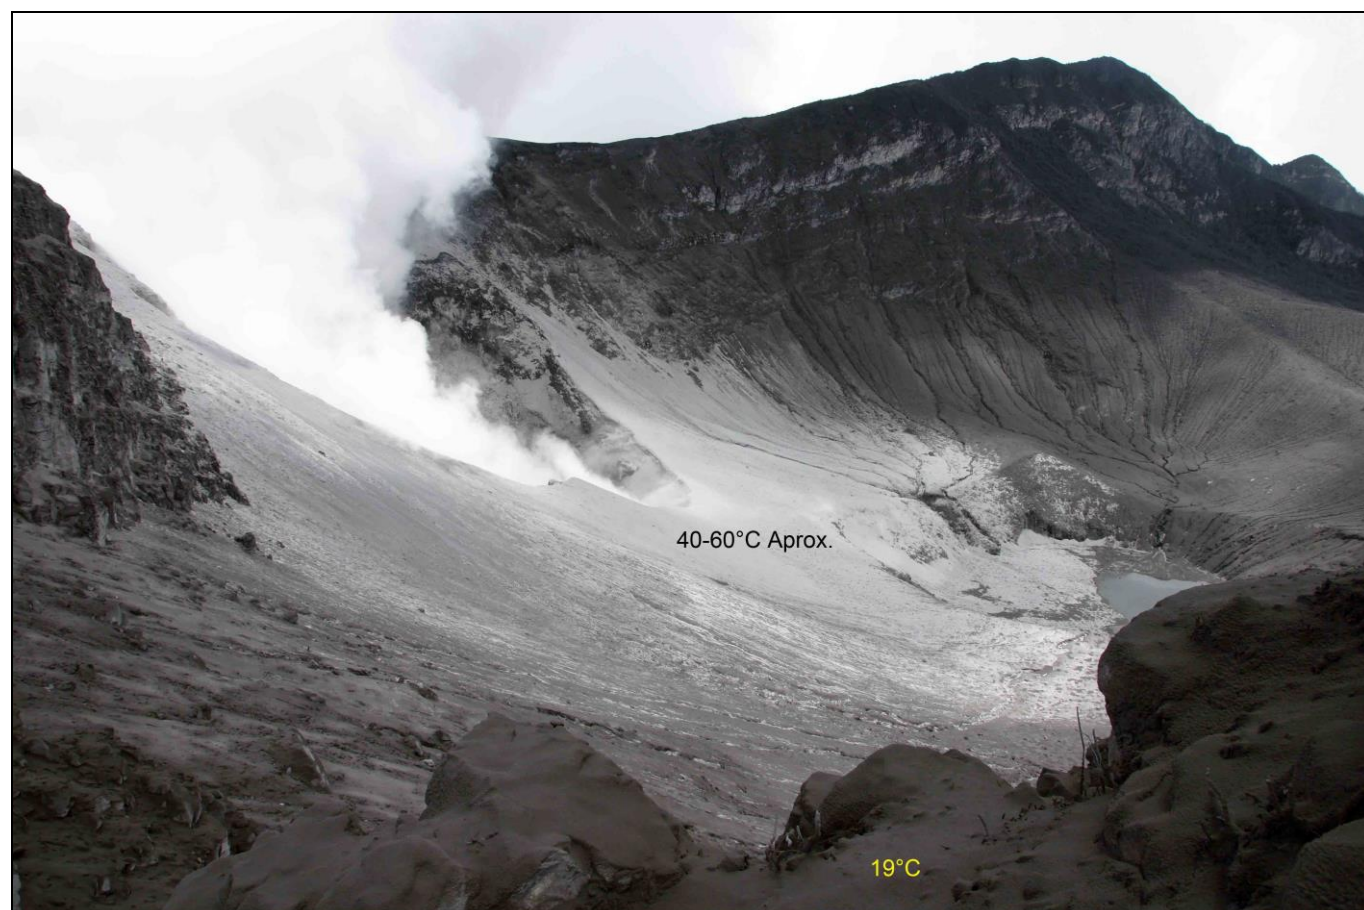
Siempre en el tema de la depositación-erosión la capa de ceniza ubicada hacia el este del cráter principal muestra un color blanco-claro (característico de la ceniza caliente). En este y otros volcanes en otras ocasiones más seguras se ha tomado la temperatura de cenizas similares que oscilan entre 40 y 60°C. Su color claro contrasta con el color oscuro de la ceniza vecina debido principalmente al enfriamiento por humedad. Luego de lluvias fuertes el color se uniforma a oscuro (Fig. 5).

Fig. 5. Depósito de ceniza todavía caliente al este del cráter activo.

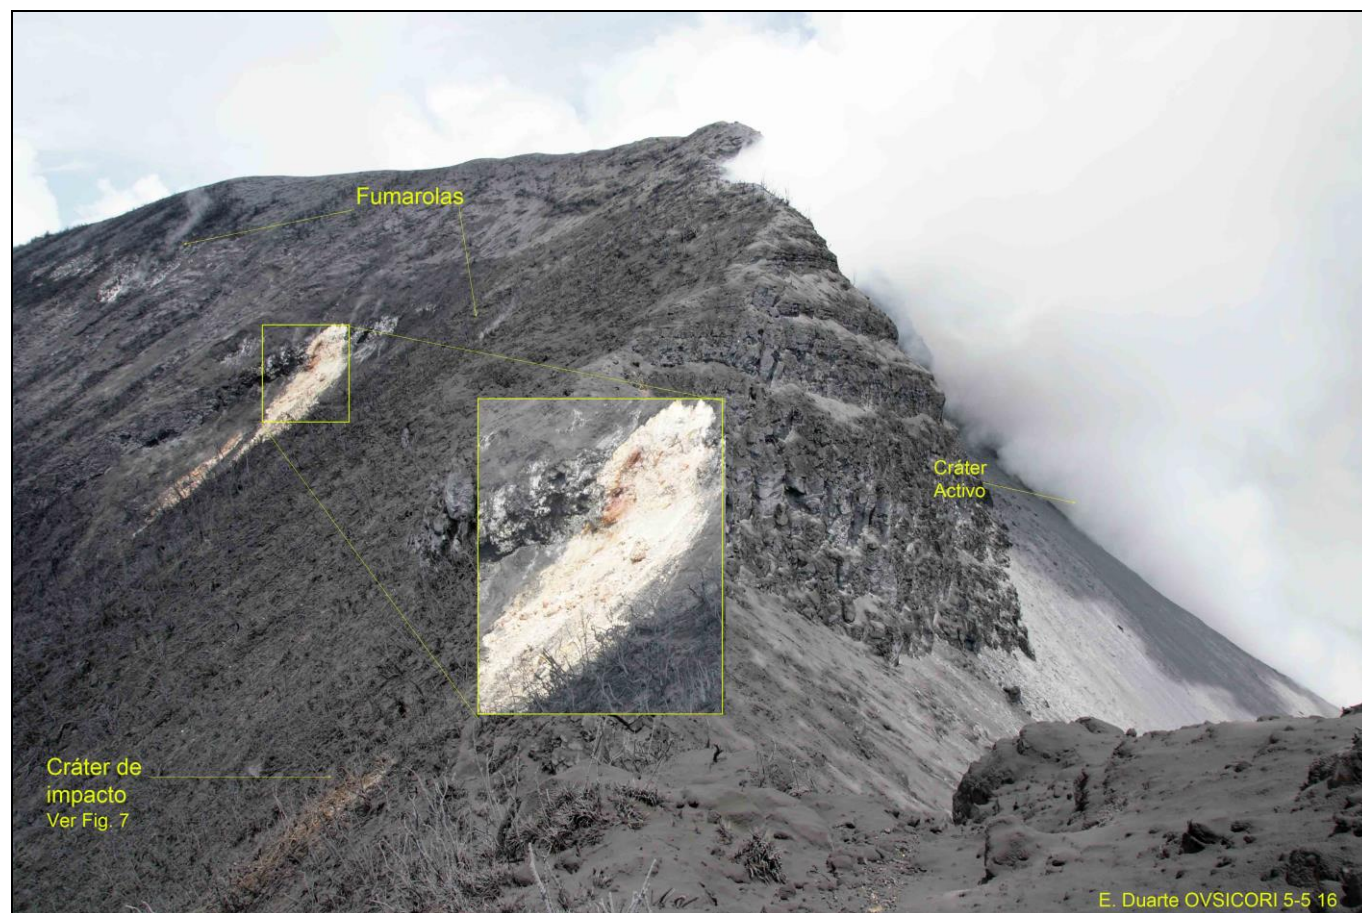
Durante el recorrido se observó algunos pulsos de energía, desde el cráter activo, que se manifiestan en forma de fumarolas vigorizadas en la pared externa (al sur de ese cráter). Esta pared que ya ha mostrado deslizamientos importantes desde el 2008 se encuentra alterada física y químicamente por tal campo fumarolico. En esta ocasión un deslizamiento, ocurrido probablemente solo horas antes, se muestra amarillo entre la “negritud” de las cenizas frescas.(Fig. 6). Anteriores inspecciones de campo muestran la íntima relación de salidas fuertes de gas y vapor con estas zonas de debilidad y colapso.

Fig. 6. Vista general de la pared externa, al sur del cráter activo.

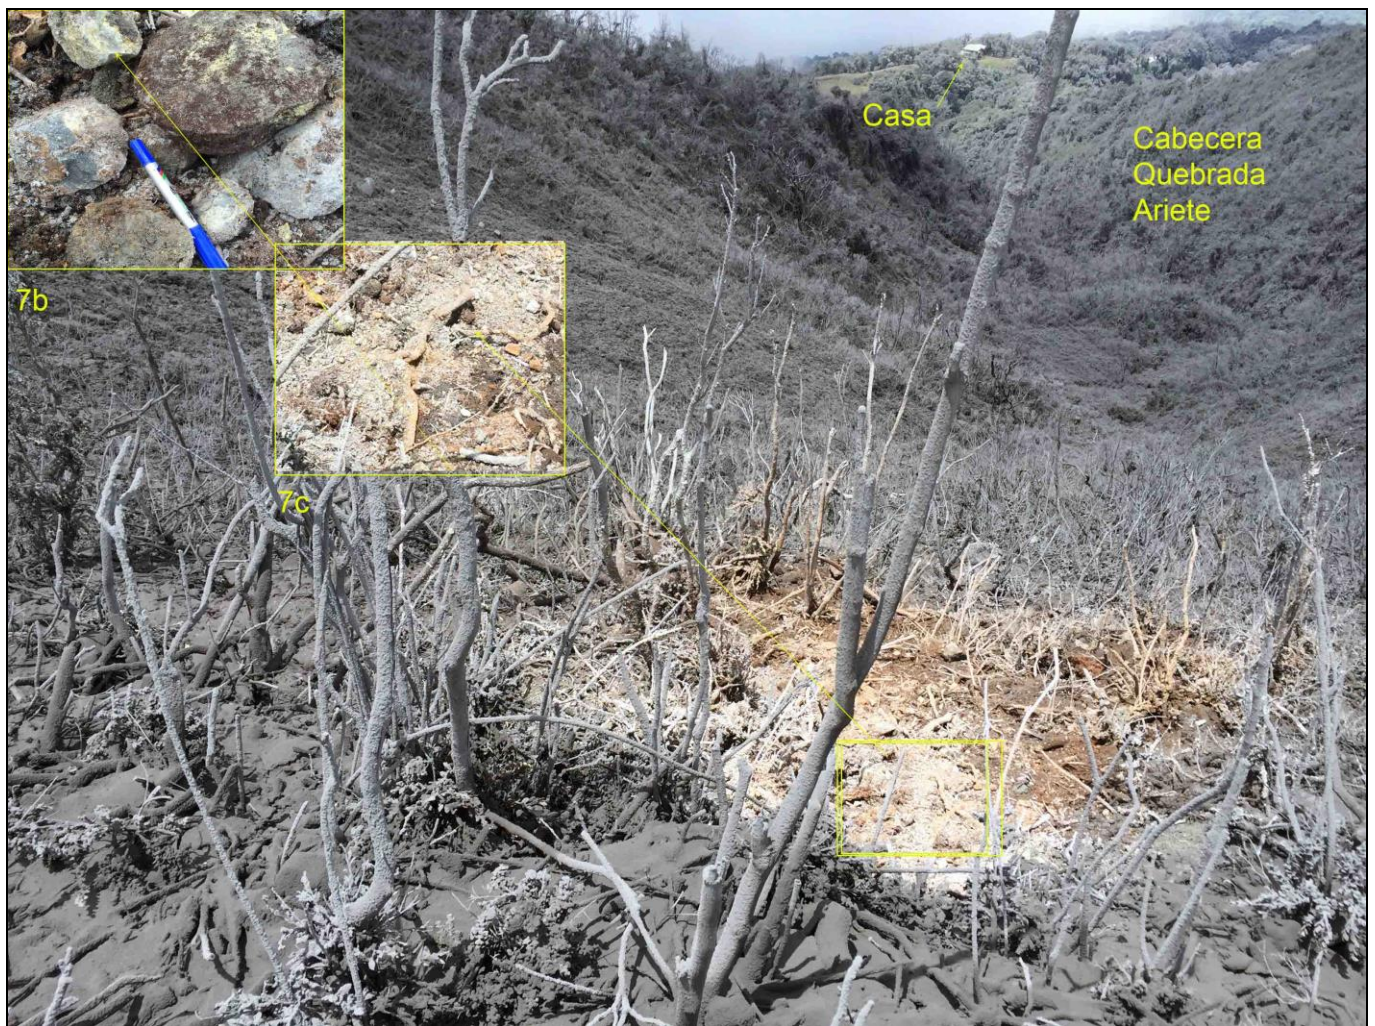
También durante la visita se pudo observar algunos cráteres de impacto, probablemente bloques de alguna detonación posterior a las cenizas de la mañana. Durante las erupciones fuertes, a finales del 2014 e inicios del 2015 estos bloques y cráteres fueron comunes sin embargo no se habían reportado acompañando a la salida sostenida de ceniza de los últimos días. El mayor cráter encontrado muestra una dimensión de 1x1m con efectos en la superficie por hasta 10m; pendiente abajo. La figura 7 se muestra el detalle de algunos fragmentos líticos recogidos en el fondo de este cráter; algunos de los cuales fueron muestreados para posterior análisis en el laboratorio. En este borde, al sur del cráter y distante unos 200 metros de la boca, el espesor de la ceniza acumulada oscila entre 3 y 4 mms (Fig. 7). También de tales cenizas se obtuvieron muestras para los análisis detallados respectivos.

Fig. 7. Detalle de la cavidad dejada por la caída de uno de los bloques eyectados en la mañana del 4 de mayo.

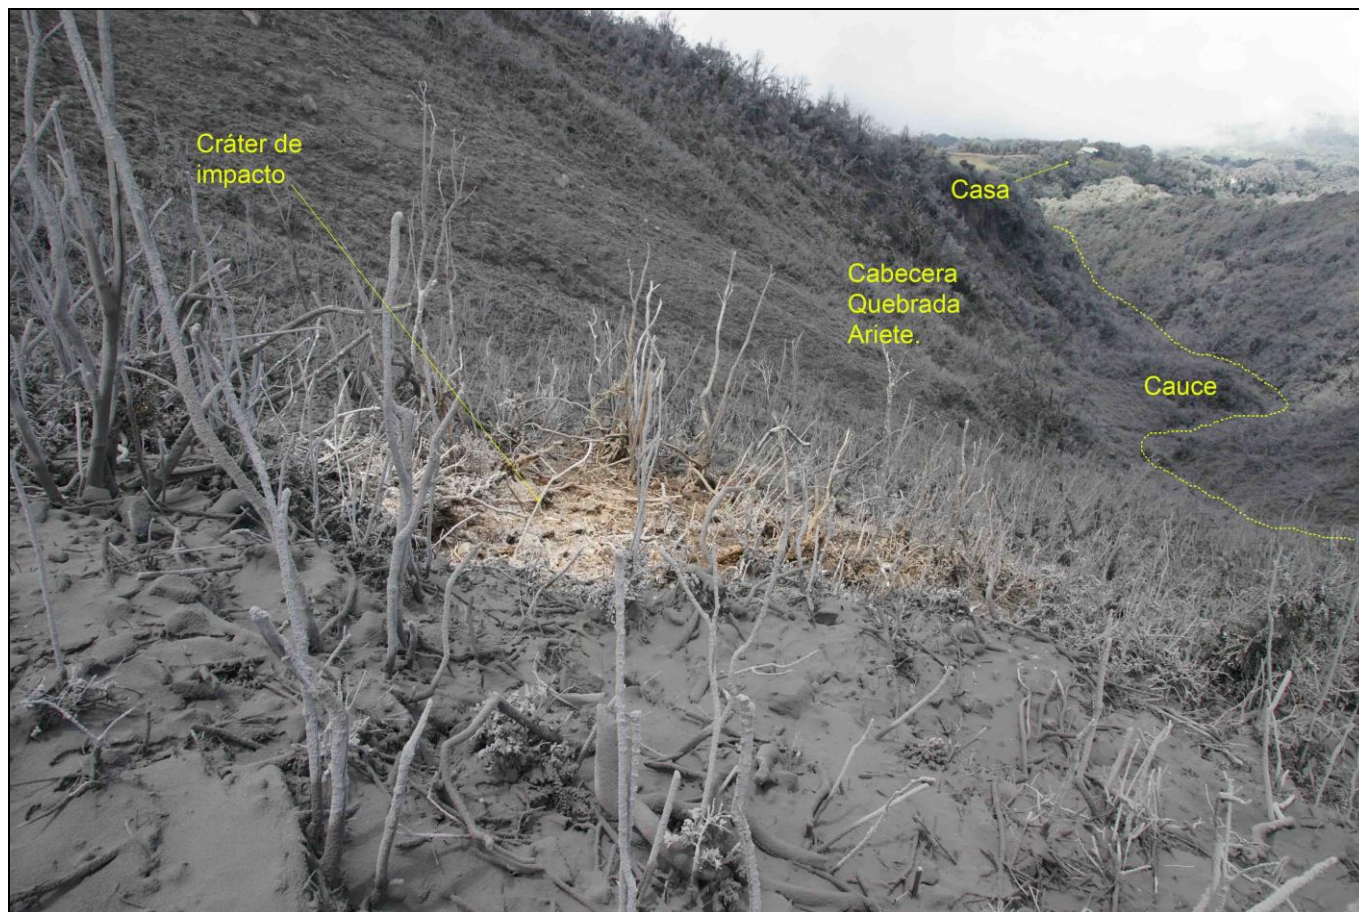
Finalmente la figura 8 ilustra el alcance regional de la ceniza, hacia el sur del volcán y el efecto que eso puede tener en los cuerpos de agua que drenan la región. El monto importante de ceniza fina puede ser fácilmente arrastrada hacia los ríos y quebradas que en condiciones de lluvias intensas pueden provocar “cabezas de agua” espesas o hasta avalanchas. Por las fuertes pendientes, su forma cónica en algunos flancos, la denudación del terreno y su amplio patrón de drenajes la mayoría de materiales sin sostén alguno pueden ser fácilmente removibles (Fig. 8).

Fig. 8. Vista general de la cabecera de la Quebrada Ariete y el emplazamiento de ceniza en su cuenca superior.
