## Reconocimiento de Materiales depositados en la cima y flanco oeste del volcán Turrialba. Erupciones del 27 al 31 de octubre de 2015.

(Basado en trabajo de campo del 3 y 4 de noviembre de 2015)

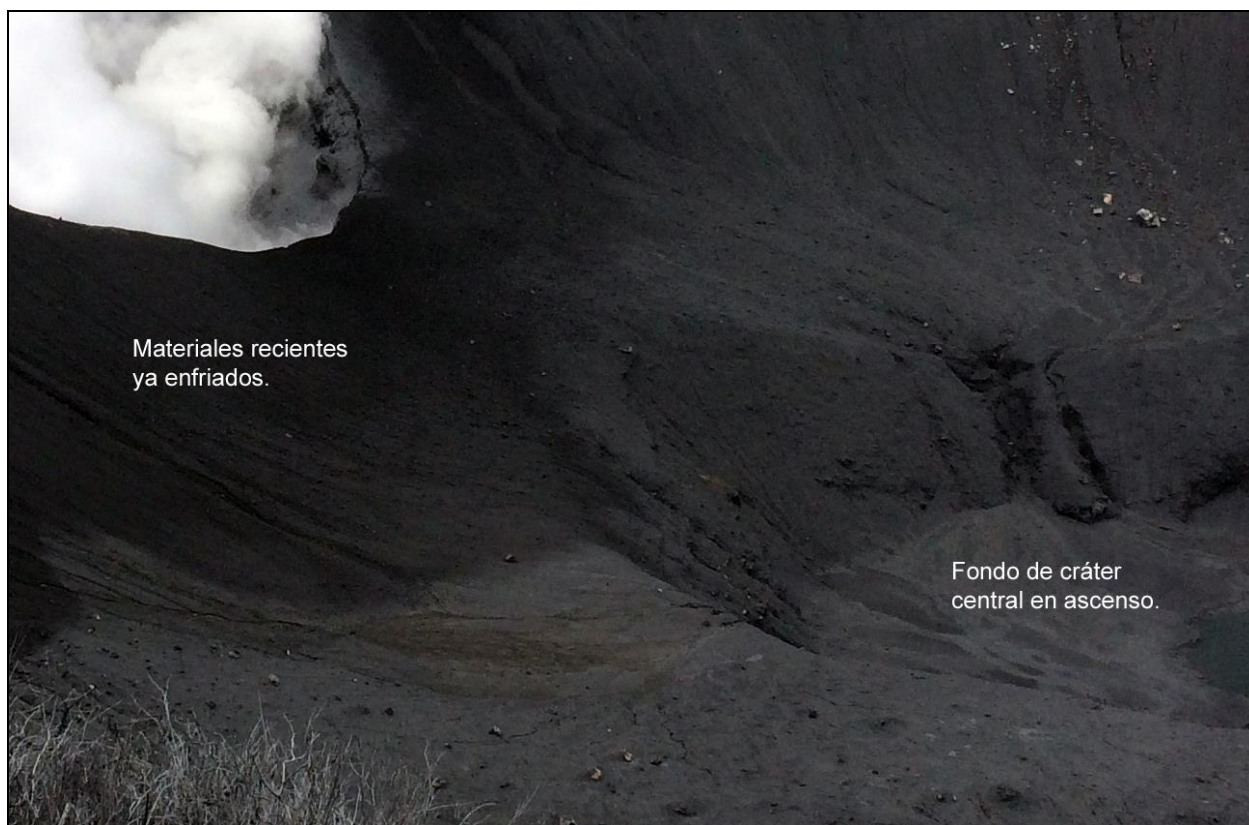
El sector ubicado entre los cráteres oeste y central se nota con acumulación de los materiales caídos ahí por colapso de columnas y por discretos flujos piroclásticos que alcanzaron más allá del cráter central. En la fotografía se muestra la sección más oscura de los depósitos debido al rápido enfriamiento por lluvias abundantes así como un monto importante de materiales acumulados en el fondo del cráter central; principalmente debido al efecto de la erosión dirigida hacia esas partes más bajas. Fig. 1.

Fig. 1. El material más oscuro corresponde a depósitos recientes ya enfriados.

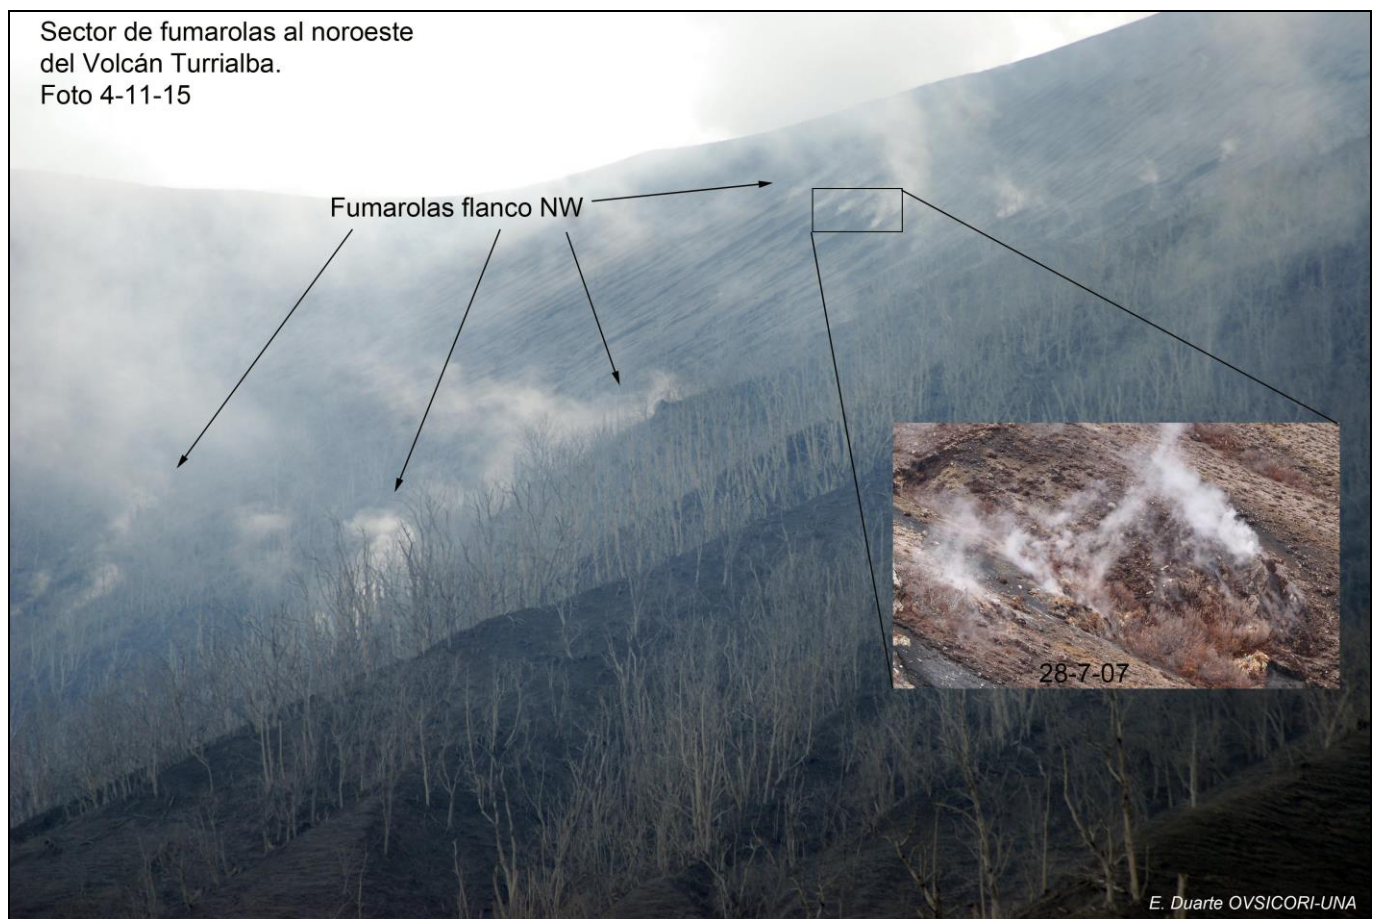
La foto 2 muestra claramente el número importante de fumarolas en la pared NW del cráter activo. Si bien muchas de estas fumarolas se han reportado desde el 2007 es ahora cuando se hacen más visibles; primero porque la gruesa capa de ceniza mantiene una superficie lisa y segundo porque tales salidas muestran emisión más vigorosa de gas y vapor. El espesor de cenizas en este sitio varía entre 10 y 30 cms que contrasta con profundas cárcavas producto de la rápida erosión aumentada por la fuerte pendiente. Cabe destacar que en esta ocasión se nota con mucha claridad el alineamiento de una docena de fumarolas en sentido semicircular y que coincide, por la pared externa, con el fondo del cráter activo. Esto podría indicar la porosidad de esa pared y el flujo de gas y vapor en condiciones de sellamiento del conducto superior. Fig. 2.

Fig. 2. Fumarolas esparcidas por pared NW. En el recuadro como algunas de estas se observaron en julio de 2007.

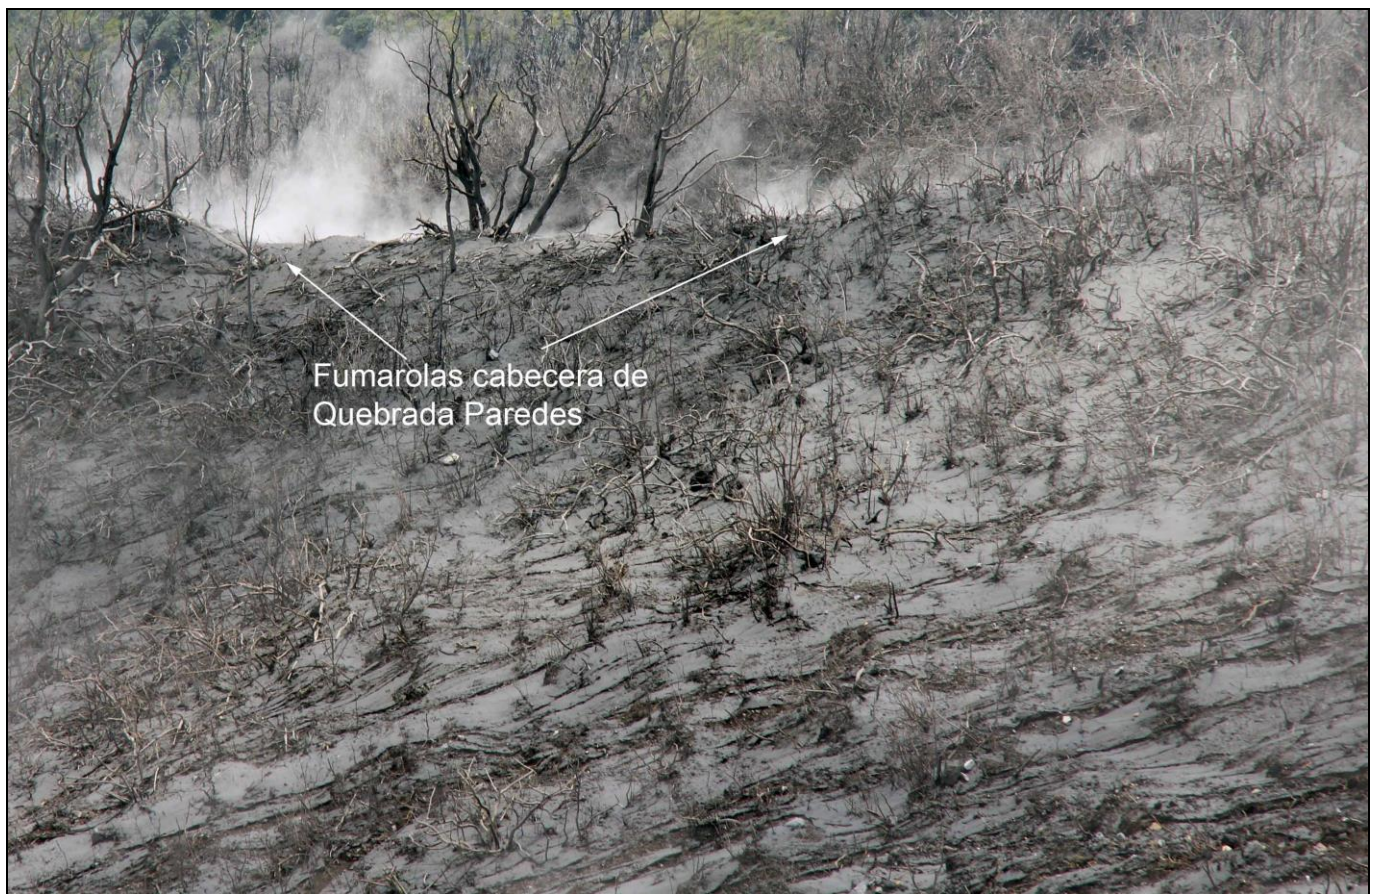
La parada 3 revela el alineamiento de fumarolas en un sentido rectilíneo en la cabecera de la Quebrada Paredes y que casi alcanza el borde norte del cráter activo. Tal sector también ha sido visitado en el pasado aunque ahora se muestran salidas más abundantes y energéticas. El espesor de cenizas en este sitio es menor a lo documentado en el oeste y suroeste del volcán ya que los vientos del este impiden su desplazamiento en esa dirección.

Por la cercanía del punto 3 con la cima el espesor de cenizas es mayor al de otros sectores intermedios, a pesar de que el viento dominante hace que esta zona no sea la mas afectada. Las fumarolas en este sitio alcanzan 73°C y se sienten cargadas de agua principalmente (vapor). Fig 3.

Fig. 3. Estas fumarolas alineadas alcanzan hasta unos 100m del borde N del cráter activo.

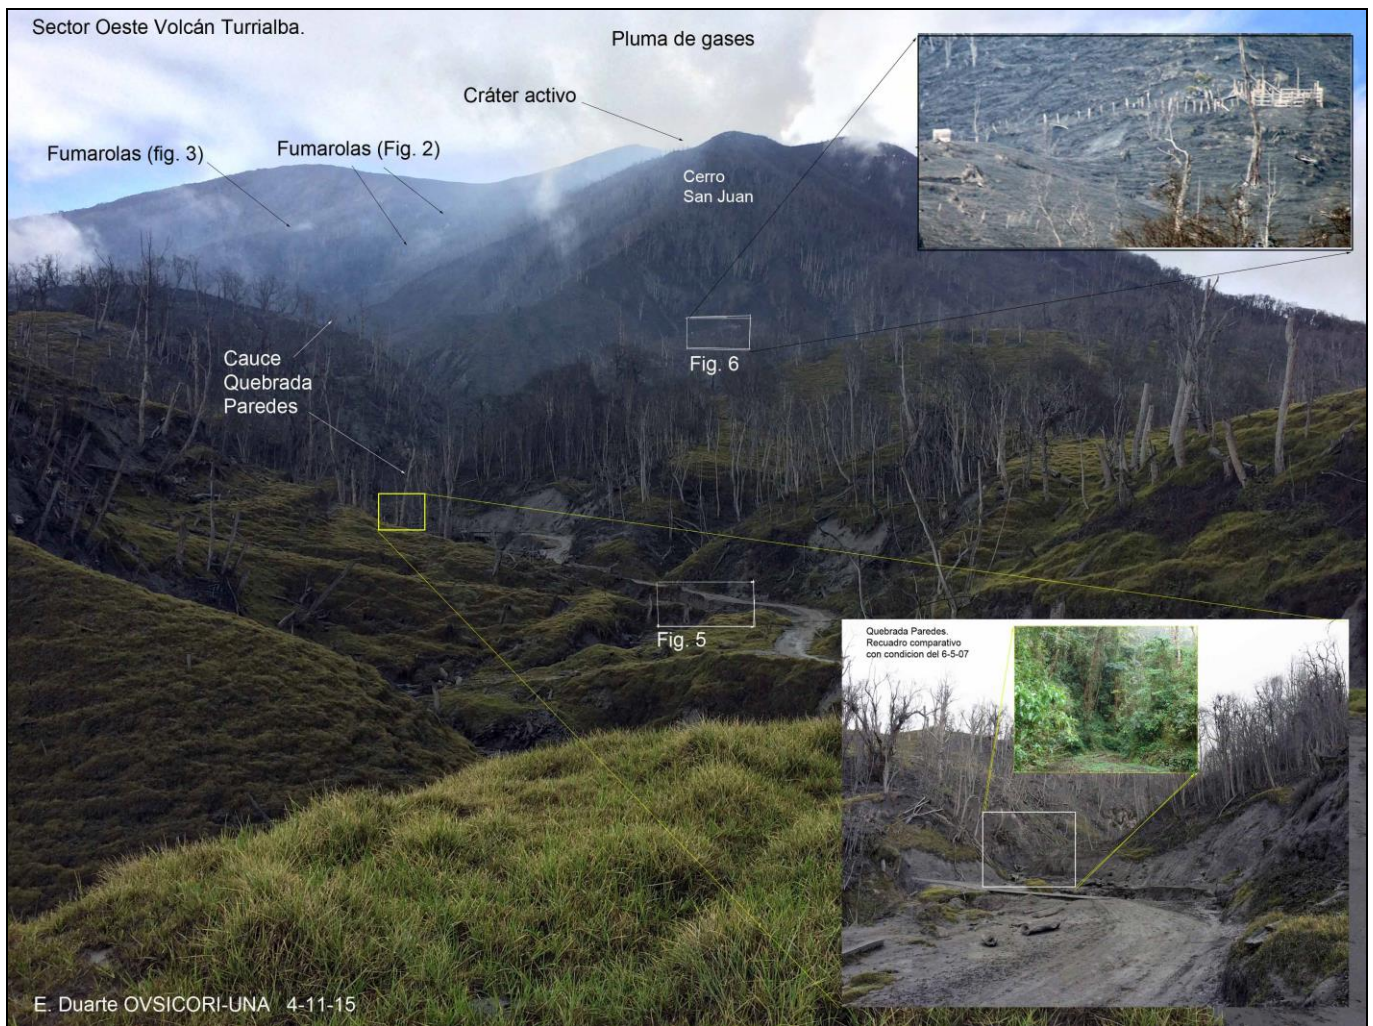
La parada 4 revela una panorámica del sector oeste con los efectos mencionados en puntos anteriores. En la parte superior del macizo se pueden ubicar en contexto los puntos descritos para las fotos 2 y 3 así como la posición de esas fumarolas. El recuadro amarillo indica lo que anteriormente fue el vado para cruzar la Quebrada Paredes; ahora sustituido por un frágil puente montado en 2 troncos improvisados que en cualquier momento puede ser arrastrado por una avalancha de mediano tamaño. El recuadro inserto compara el verde de ese sector hasta hace pocos años con la destrucción total observada actualmente.

A pesar de que el Cerro San Juan forma una barrera natural para el cráter activo, la acumulación de cenizas no es menor que en otros sitios más directamente afectados por el cráter activo. Hacia esta cara del volcán se muestran restos de algunas lecherías que ahora yacen bajo la gruesa capa de material depositado ahí en el último año (ver fig. 6). El cauce de Quebrada Paredes por ser el principal conductor hacia el oeste se ha profundizado y las paredes a ambos lados se muestran severamente erosionadas. Por ser el valle más profundo recibe los aportes de todos los materiales que se desplazan pendiente abajo, desde los flancos oeste y noroeste del volcán. Fig. 4.

Fig. 4. Resumen de puntos descritos para la pared oeste y cuenca de la Quebrada Paredes.

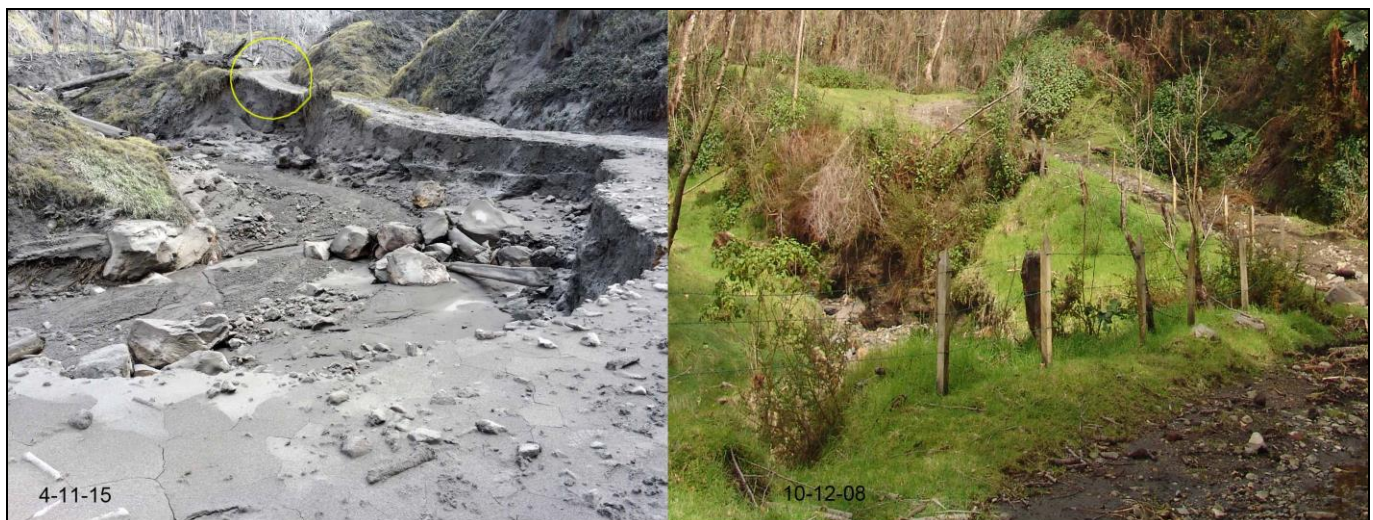
La foto 5 es un par comparativo entre las condiciones actuales y el mismo punto en diciembre de 2008. La superficie muestra espesores de ceniza entre 3 y 5 cms; por caída y hasta 10 cms de sedimentos por el desborde del cauce en esta curva pronunciada. El ensanchamiento de ese cauce ahora amenaza con erosionar el camino que lleva hasta La Picada. Respecto a los efectos de la acidificación el par es más que elocuente. Un paisaje como este es el que predomina 3km falda arriba hasta alcanzar el cráter activo. Como ese río ahora se desborda caben medidas correctivas para mejorar el camino, enderezar parcialmente el cauce e incluso pensar en instalar un puente apropiado. Fig. 5.

Fig. 5. Vista comparativa después de 7 años de acidificación junto a la Quebrada Paredes.

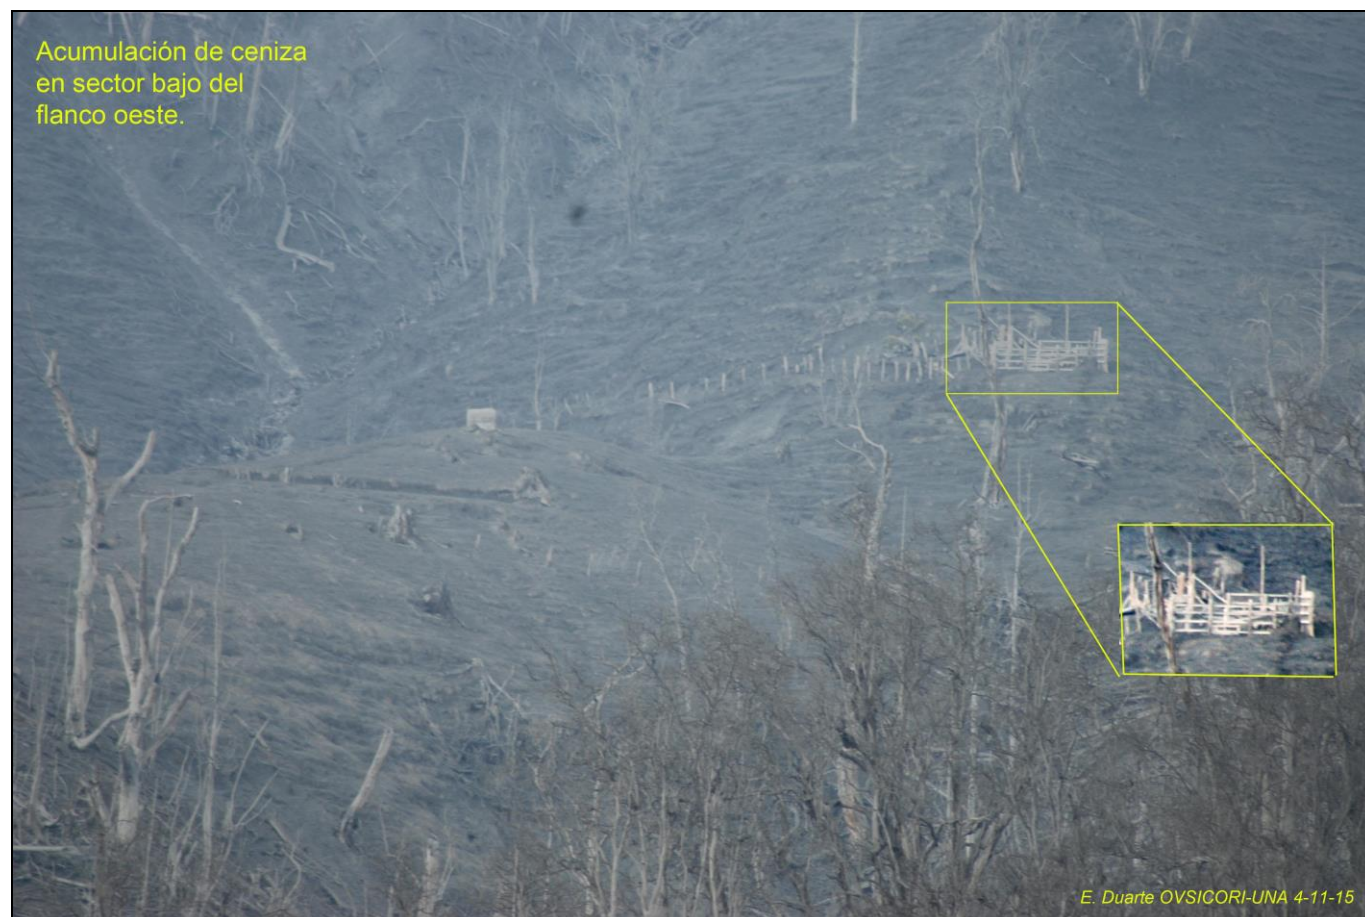
La figura 6 muestra los estragos de; la acidificación al principio y de las cenizas ahora sobre las zonas que otrora eran ricos pastos lecheros. Los restos de una de las lecherías yacen como esqueletos en esa pared gris. De la casa de habitación que se encontraba ahí mismo solo queda el “planche” de cemento que sirvió de piso a sus moradores (ver su ubicación en el contexto de la foto 4). El espesor acumulado de cenizas aquí oscila entre 3 y 8cms. De los enormes árboles frutales y maderables solo quedan partes de su fuste más grueso. Fig. 6.

Fig. 6. Restos de corral y casa de habitación ubicada en la falda oeste del Cerro San Juan.

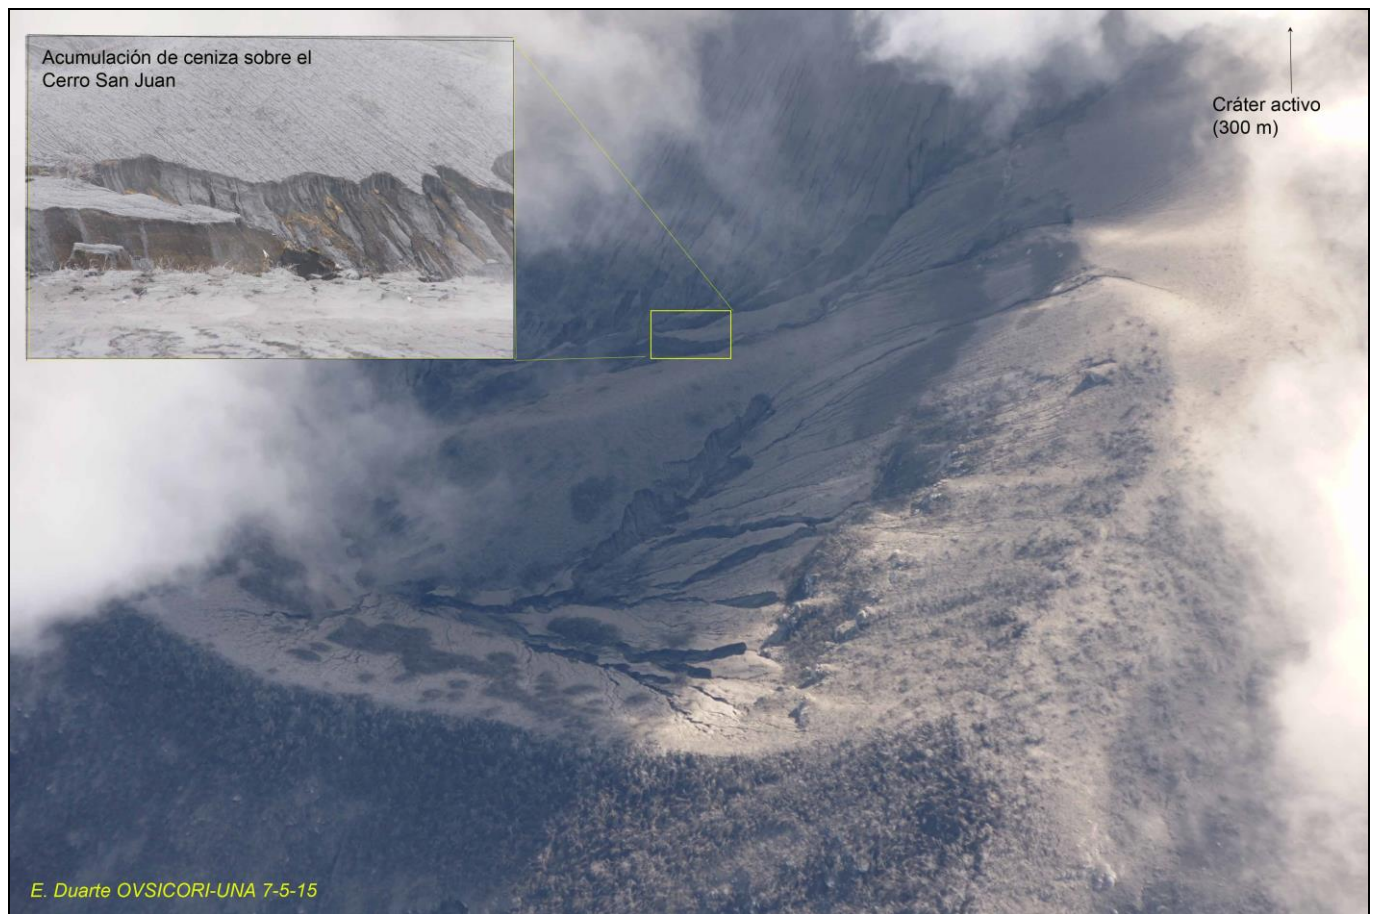
Finalmente en la parada No. 7 se observa la acumulación de material de caída sobre el Cerro San Juan (a unos 600m del cráter activo). Este sector es de gran importancia por varias razones: en el pasado ha mostrado erosión rápida, se han documentado ahí fumarolas dispersas y forma parte de la cuenca alta de la Quebrada Paredes. La combinación de estas razones es en sí misma un riesgo en caso de lluvias intensas, fuerte sismicidad o aumento de la actividad volcánica. En el escenario más positivo los materiales ahí depositados deberían ir erosionando dosificadamente para que puedan transitar adecuadamente por el estrecho cañón de la Quebrada indicada. Fig 7.

Fig. 7. Materiales de caída depositados en la cima del Cerro San Juan y cárcavas ensanchadas por erosión.
