**Universidad Nacional
Facultad de Ciencias de la Salud
Escuela de Medicina Veterinaria**

**Aplicación de la ecocardiografía para el reconocimiento de
estructuras cardiovasculares en caninos**

**Trabajo Final de Graduación para optar por el Grado Académico
de Licenciatura en Medicina Veterinaria**

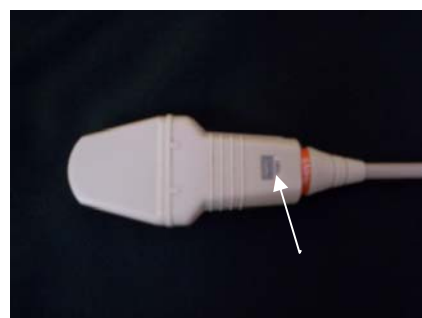
Figura 1. Transductor convexo de 5 MHz. La flecha apunta hacia la señal o indicador del transductor.

Para realizar el examen ecocardiográfico se empleó una máquina de ultrasonido o cámara ecográfica bidimensional (Ver anexo 2), con un transductor de 5 MHz, ligeramente convexo (Figura 1) (Kienle and Thomas, 1995)

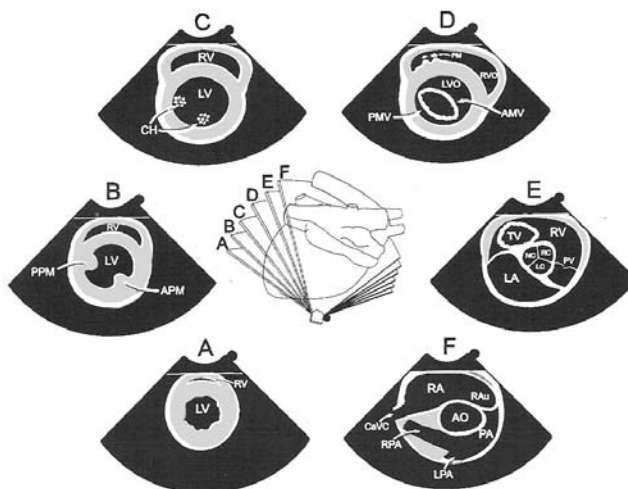
Figura 5. Proyección paraesternal derecha. Vistas del eje transversal: A – C. Ventriculo izquierdo, músculos papilares y cuerdas tendinosas. D. Válvula mitral. E. Aorta – atrio izquierdo. F. Arteria pulmonar. *AO*, aorta; *AMV*, valva mitral anterior; *APM*, músculo papilar anterior; *CaVC*, vena cava caudal; *CH*, cuerda tendinosa; *LA*, atrio izquierdo; *LC*, cúspide coronaria izquierda de la válvula aórtica; *LPA*, arteria pulmonar izquierda; *LV*, ventriculo izquierdo; *LVO*, flujo de salida ventricular izquierdo; *NC*, cúspide no coronaria de la válvula aórtica; *PPM*, músculo papilar posterior; *PMV*, valva mitral posterior; *PA*, arteria pulmonar; *PV*, válvula pulmonar; *RA*, atrio derecho; *RAu*, aurícula derecha; *RC*, cúspide coronaria derecha de la válvula aórtica; *RV*, ventriculo derecho; *RVO*, flujo de salida ventricular derecho; *RPA*, arteria pulmonar derecha; *TV*, válvula tricúspide (Kienle and Thomas, 2002).

Las imágenes del eje transversal se fueron obteniendo conforme se fue moviendo el transductor desde el ápice hasta la base del corazón (Boon, 1998; Henik, 2001). Dentro de estas vistas se incluyeron las de: **ventrículo izquierdo, músculos papilares y cuerdas tendinosas, válvula mitral, aorta - atrio izquierdo (base del corazón) y arteria pulmonar** (Figura 5) (Kienle and Thomas, 1995; Boon, 2003).

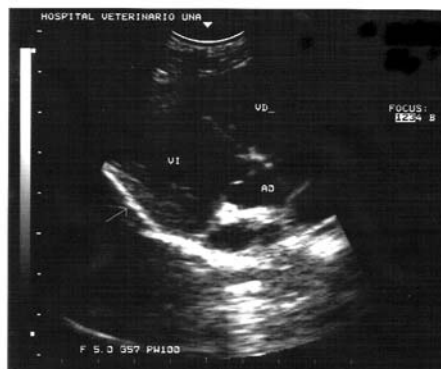
Figura 13. Vista del flujo de salida del ventrículo izquierdo. *AO*, aorta; *VD*, ventrículo derecho; *VI*, ventrículo izquierdo.

Mediante esta toma se logró evaluar no solo las cámaras ventriculares a la izquierda de la imagen sino también el atrio izquierdo y la aorta al lado derecho de la vista (Figura 13). El pericardio se logra identificar como una estructura lineal ecodensa-brillante alrededor de la silueta cardiaca. Esta proyección longitudinal permite visualizar las valvas aórticas como líneas semilunares curvadas de forma cóncava a la aorta (Boon, 1998; Kienle and

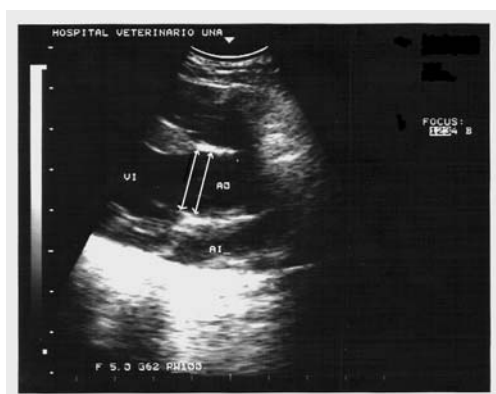
Figura 14. Tracto de salida del ventrículo izquierdo, el cual mantuvo su diámetro hasta el arco aórtico. *AI*, atrio izquierdo; *AO*, aorta; *VI*, ventrículo izquierdo.

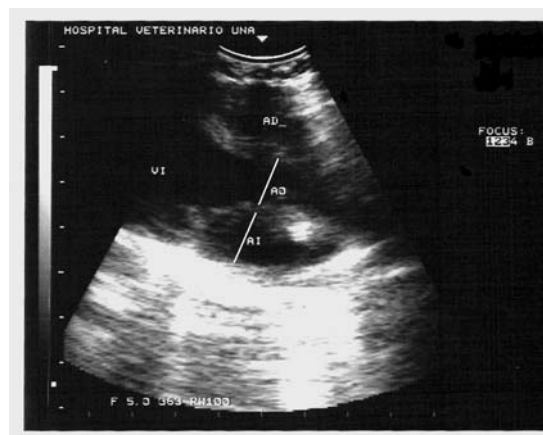
Figura 15. Relación entre el atrio izquierdo (*AI*) y la aorta (*AO*): diámetro similar en casos normales. *VI*, ventrículo izquierdo; *AD*, atrio derecho.

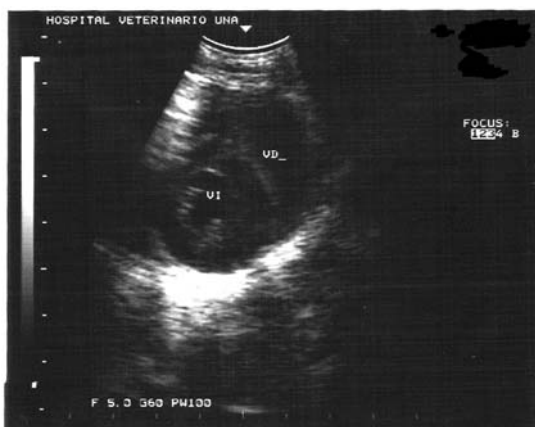
Figura 19. Vista transversal del ventrículo izquierdo. VI, ventrículo izquierdo; VD, ventrículo derecho.

Esto constituye un aspecto importante a considerar para el análisis, no solo de la forma anatómica normal de las cámaras, sino también ayuda a evaluar la fuerza de contracción del corazón (O'Grady, 2005).

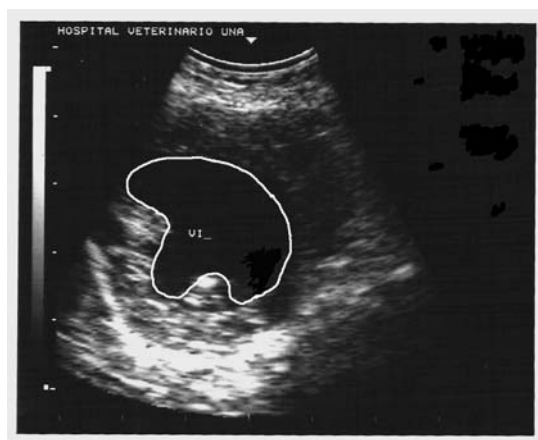
Figura 20. “Forma de hongo” que se proyecta en el ventrículo izquierdo (VI).

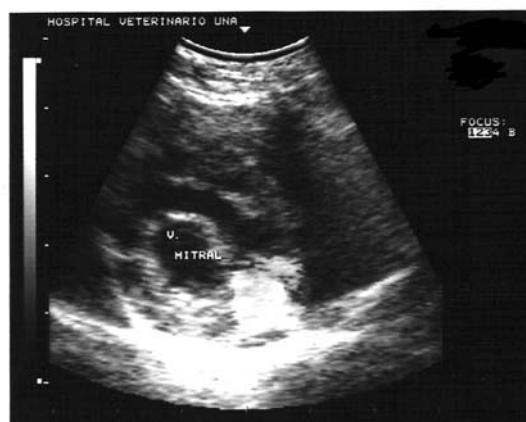
Figura 21. Válvula mitral (forma de “boca de pez”)

La válvula mitral se logró observar en el centro de la cámara ventricular izquierda y cuyas valvas se proyectaron en forma de óvalo dentro del ventrículo, lo que concuerda con lo citado por Moïse and Fox (1999), como “boca de pez” (Figura 21) durante la diástole; y como líneas paralelas cuando se cierran durante la sístole (Boon, 1998).

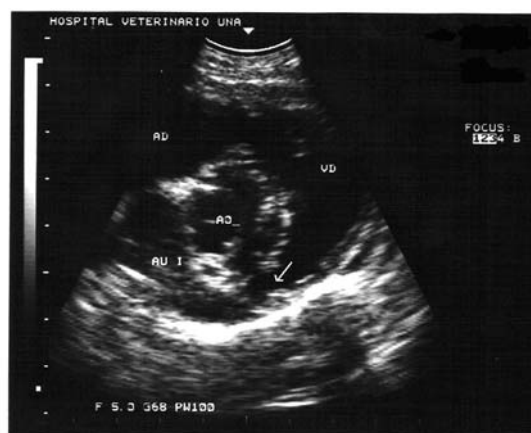
Figura 22. Aorta y atrio izquierdo (base del corazón). Se determina la presencia de la válvula pulmonar (flecha). *AO*, aorta; *AUI*, aurícula izquierda; *AD*, atrio derecho; *VD*, ventrículo derecho.

En la base del corazón, en el centro de la imagen, se encontró la aorta como un círculo o con forma de trébol cuando se observan las tres cúspides (Figura 22) (Boon, 2003). Debajo de ésta, y ligeramente hacia la izquierda de la imagen, se observó el atrio izquierdo, el cual se proyectó hacia la derecha, apareciendo la aurícula izquierda, como un apéndice o extensión del atrio. También se logró observar el septo interatrial, el cual se

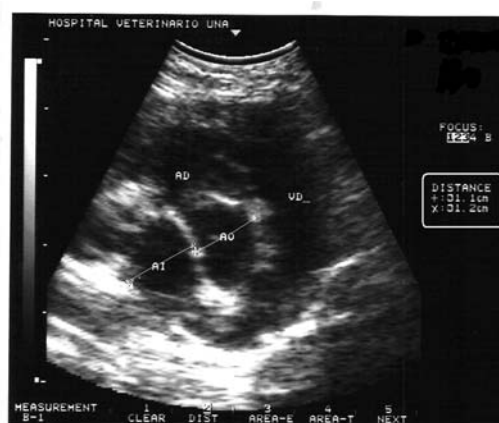
Figura 23. Relación entre los diámetros del atrio izquierdo y la aorta. +: 1.1 cm, corresponde a la aorta y x: 1.2 cm corresponde al atrio izquierdo. AD, atrio derecho; AI, atrio izquierdo; AO, aorta; VD, ventrículo derecho.

Cabe resaltar, que posterior a la medición del diámetro tanto de la aorta como del atrio izquierdo (Figura 23), se evidenció la relación de 1:1 entre ambos diámetros, como lo mencionado por Oyama (2004), para utilizarse como parámetro para confirmar la ausencia de agrandamiento en uno u otra estructura (O'Grady, 2005).

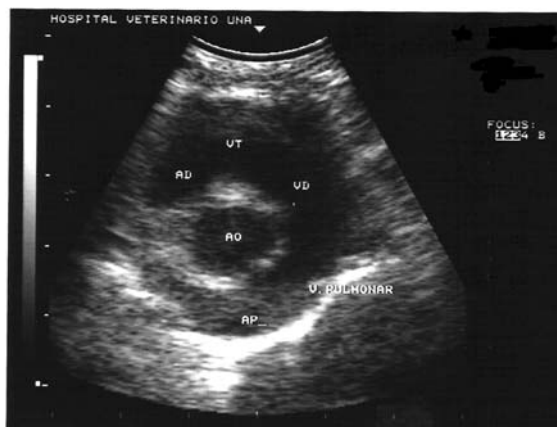
Figura 24. Base del corazón, se observa la arteria pulmonar y su bifurcación. *AD*, atrio derecho; *AO*, aorta; *AP*, arteria pulmonar; *VD*, ventrículo derecho; *VT*, válvula tricúspide.

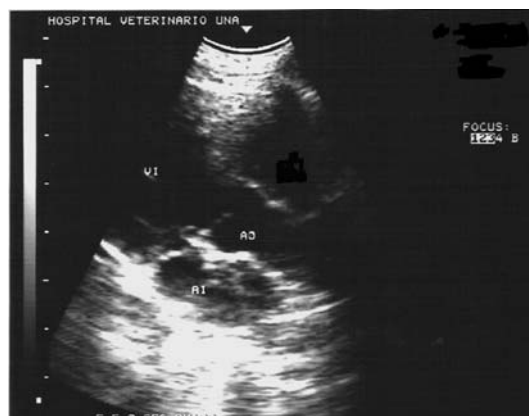
Figura 26. Flujo de salida del ventrículo izquierdo. *AI*, atrio izquierdo; *AO*, aorta; *VI*, ventrículo izquierdo.

La vista del tracto del flujo de salida ventricular izquierdo, permitió evaluar nuevamente la relación anatómica entre el atrio y ventrículo izquierdo con la proyección longitudinal de la aorta en el centro de la imagen, donde se destacó la rectitud de sus paredes, manteniéndose

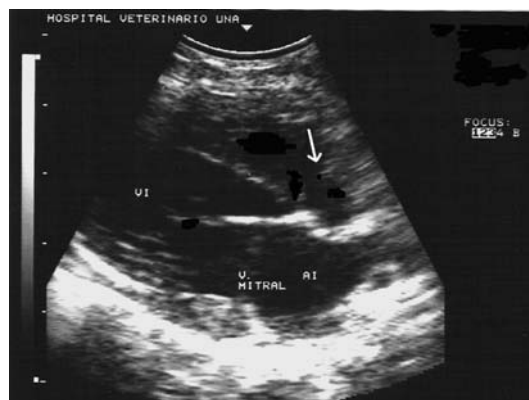
Figura 27. Arteria pulmonar (flecha) - Flujo de salida del ventrículo derecho. AI, atrio izquierdo; VI, ventrículo izquierdo.

Además, se captó el movimiento de las valvas de la válvula mitral que se proyectan hacia la cámara ventricular a diferencia de las valvas de la válvula pulmonar, que presentan un movimiento contrario, proyectándose hacia las paredes de la arteria (Boon, 2003).

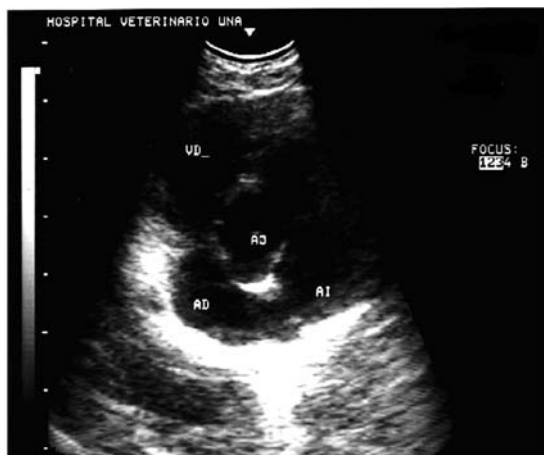
Figura 28. Base del corazón con una vista transversal de la aorta (AO). AD, atrio derecho; VD, ventrículo derecho; AI, atrio izquierdo.

Se captaron dos imágenes distintas de la base del corazón en su eje transversal. En la primera, se destacó la aorta en el centro de la imagen, mientras el atrio y ventrículo derecho, separados por la válvula tricúspide, rodeaba la mitad izquierda de la aorta, mientras que al lado derecho, se encontró el atrio izquierdo (Figura 28). Al mover el transductor, se logró obtener una vista de la válvula pulmonar, lo que permitió evaluar el funcionamiento de ambas válvulas cardiacas (Figura 29) (Boon, 1998; Henik, 2001; Boon, 2003).

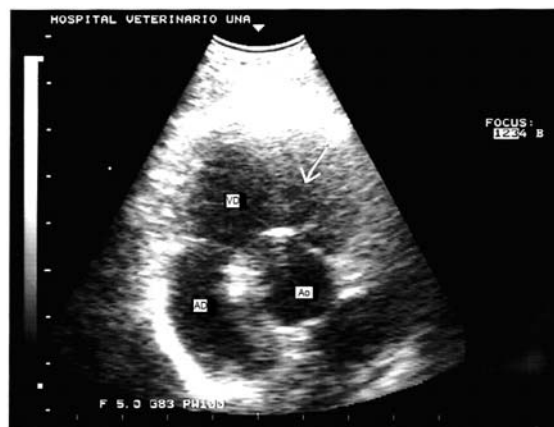
Figura 29. Base del corazón con una vista transversal de la válvula pulmonar (flecha). AO; aorta; AD, atrio derecho; VD, ventrículo derecho.

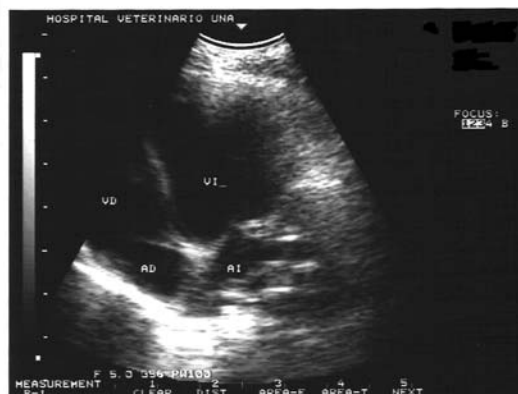
Figura 30. Proyección paraesternal derecha con una vista de las cuatro cámaras. *AD*, atrio derecho; *AI*, atrio izquierdo; *VD*, ventrículo derecho; *VI*, ventrículo izquierdo.

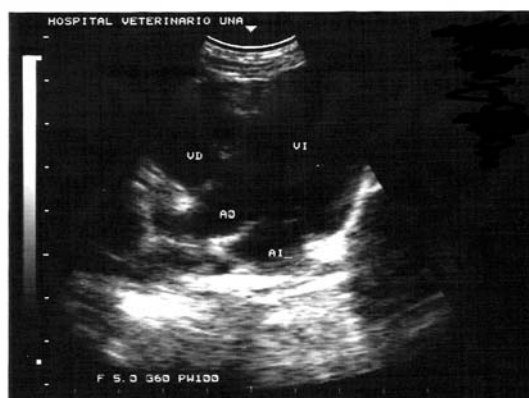
Figura 31. Vista de las cinco cámaras cardíacas. *AI*, atrio izquierdo; *AO*, aorta; *VD*, ventrículo derecho; *VI*, ventrículo izquierdo.

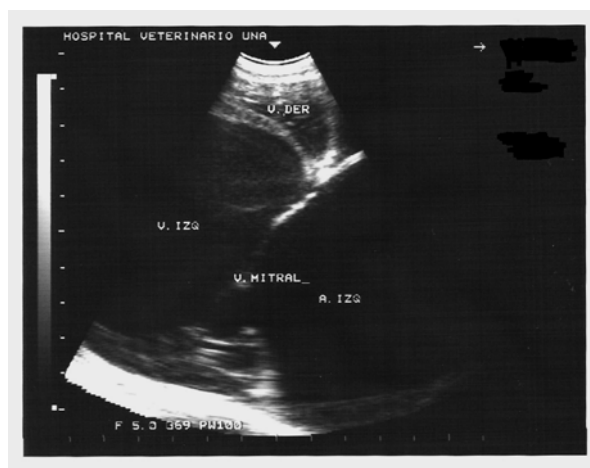
Figura 33. Proyección paraesternal izquierda con una vista de las cuatro cámaras.

La válvula mitral mostró un cierre deficiente, a tal grado que sus valvas no alcanzaban a unirse al momento del cierre, al inicio de la sístole. Unido a esto, se observó un leve aumento en la ecogenicidad de las mismas lo que sugirió la presencia de daño estructural en la válvula.

De acuerdo a los hallazgos encontrados en el estudio radiográfico y gracias al ecocardiograma, se logró determinar que el agrandamiento del corazón se debió a la dilatación del lado izquierdo del mismo, con una fuerza de contracción deficiente, unido a una insuficiencia de la válvula mitral, lo que provocó el compromiso cardiovascular sistémico, por la falta de irrigación sanguínea y de oxigenación (Sisson et al, 1999), debido a la poca capacidad de bombeo del corazón, provocando los signos clínicos presentes en la paciente.

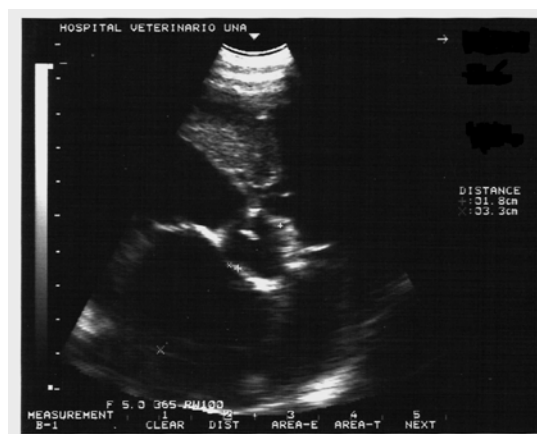
Figura 35. Base del corazón en una vista transversal.

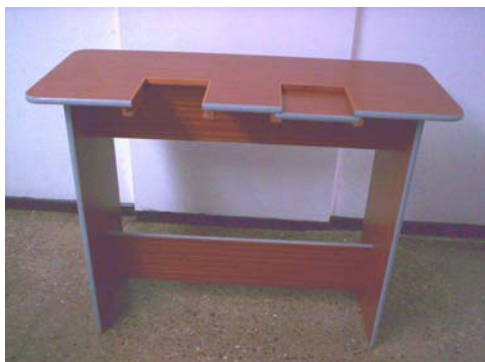
Mesa de trabajo para realizar el examen ecocardiográfico

Mesa utilizada durante la presente práctica, para realizar el examen ecocardiográfico.

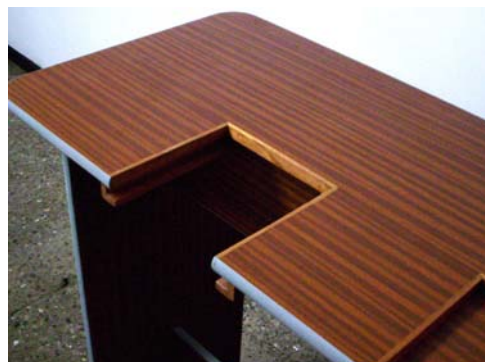
Destalle de la hendidura de la mesa, ideal para realizar el escaneo por debajo.

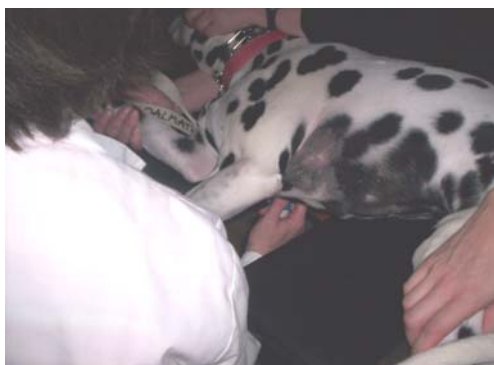
La mesa para realizar el examen ecocardiográfico se caracterizó por tener dos recortes en forma de “U” o hendidura en el borde, para facilitar el escaneo del tórax desde abajo y a ambos lados del tórax (Martin, 1995).

Escaneo del tórax desde abajo

Esta mesa facilitó la colocación cómoda del animal y permitió obtener mejores imágenes debido a que el corazón descendió hacia la pared torácica, produciendo mayor contacto y desplazamiento de los pulmones, lo que disminuyó la interferencia de éstos en el campo visual (Boon, 1998; Kittleson and Kienle, 1998; Martin y Corcoran, 1999).

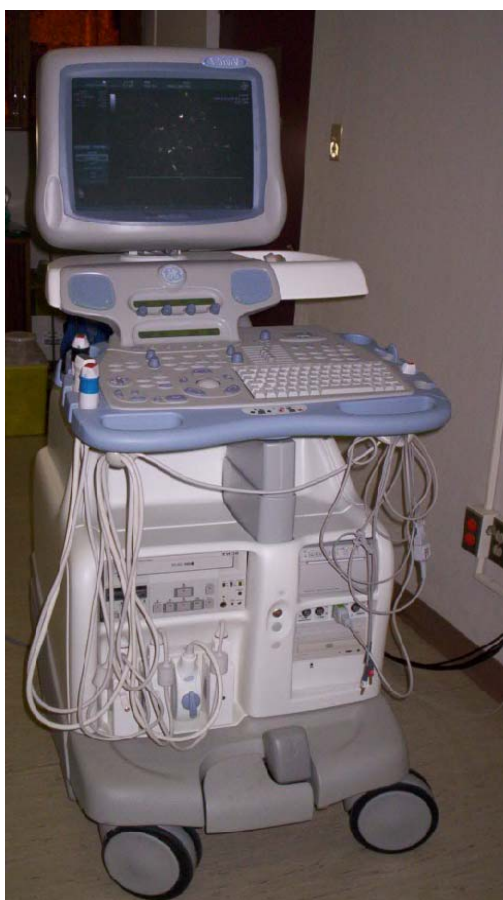
Máquinas de Ultrasonido

Máquina de ultrasonido con Doppler, marca *General Electric*, utilizada en la primera etapa de la práctica, en el OVC de la Universidad de Guelph. Ontario, Canadá

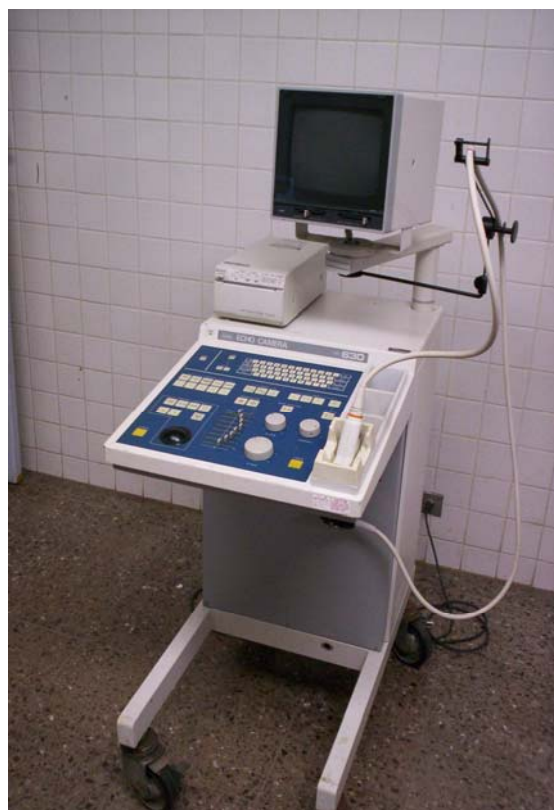
Máquina de ultrasonido o cámara ecográfica bidimensional (marca *Aloka*, modelo UGR-38-A) empleada en la segunda parte de esta práctica, realizada en el Hospital de Especies Menores de la Escuela de Veterinaria.
