**EVALUACIÓN ECOLÓGICA RÁPIDA DE UN ECOSISTEMA
URBANO: EL CASO DE LA MICROCUENCA DEL RÍO
PIRRO, HEREDIA, COSTA RICA.**

**RAPID ECOLOGICAL ASSESSMENT OF AN URBAN
ECOSYSTEM: THE CASE OF THE PIRRO MICRO-RIVER,
HEREDIA, COSTA RICA**

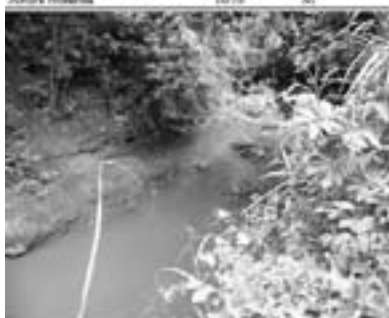
Figura 1. Red de drenaje y parámetros morfométricos de la microcuenca

Valores	Unidades
Área	7,36	km ²
Perímetro	20,17	Km
Elevación máxima del cauce principal	1420	metros
Elevación media de la macrocuenca	1218	Metros
Total de cauces (afluentes)	5	Nº
Longitud del cauce principal	9,7	Km
Longitud total de los cauces	12,083	Km
Densidad de drenaje	1,62	Km/km ²
Densidad de cauce	0,81	Nº/km ²
Pendiente media del cauce principal	7,2	m/Km
Orden de cauce principal	2	Nº
Índice de compacidad	2,046	Km/Km ²
Elevación de bifurcación	2	Nº
Altura máxima	1050	M

El cauce principal, cuya longitud alcanza 9.7 km aproximadamente, es alimentado por unos 5 afluentes de orden 1, todos provenientes de terrenos urbanizados, muchos de los cuales se encuentran entubados. La red de drenaje con una densidad de 1,62 Km / Km², se puede considerar alta. Esta red fluye en dirección Norte Este – Sur Oeste. El cauce principal es

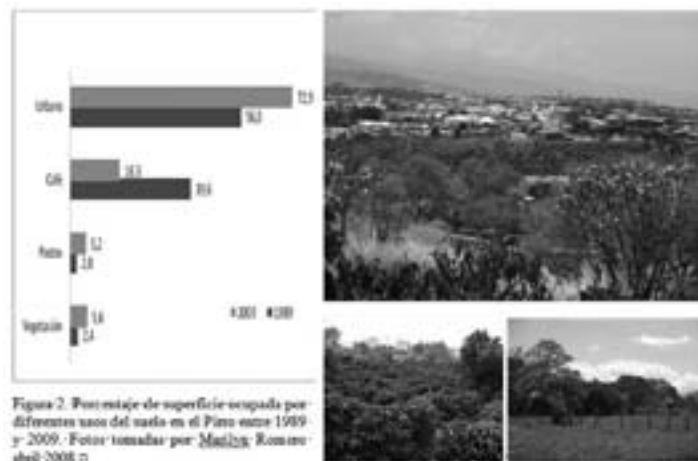
del cultivo de café y de las áreas de pasto. El área urbana se incrementó en aproximadamente un 17% entre 1989 y el 2009, pasando de 412,5 a 536,4 ha aproximadamente (figura 2).

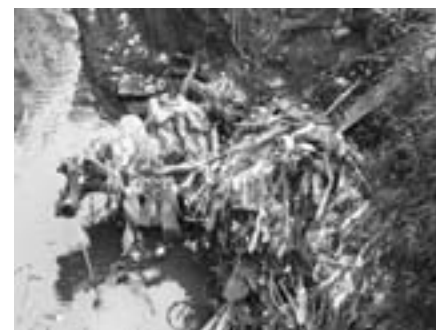
Las aguas del río Pirro están contaminadas desde su nacimiento, debido fundamentalmente al vertedero de residuos líquidos ordinarios domiciliarios y comerciales, así como al vertedero de desechos sólidos ordinarios en diferentes partes de la microcuenca, los cuales finalmente terminan en el cauce principal del río.

Foto 5. Contaminación del río por desechos sólidos ordinarios. Tomada por: Marilyn Romero

Así lo evidencian las observaciones de campo (fotos 5 y 6) y el estudio realizado por Herrera (2009). Según esta autora, la calidad del agua en el tramo en estudio varió de “contaminación moderada” a “contaminación muy severa”, contaminación que se asocia a la alta densidad poblacional. En la época de transición y en la estación seca, la calidad del agua en el punto Santiago fue clasificada como “contaminación severa” y en los puntos Uriche y La Puebla como “contaminación muy severa”; mientras que en la época lluviosa, el punto Santiago fue de “contaminación moderada” y en los puntos Uriche y La Puebla, de “contaminación severa”. Los puntos Santiago y La Puebla presentaron una alta vulnerabilidad ambiental, independientemente de la estacionalidad; mientras que el punto Uriche presentó poca vulnerabilidad en la época lluviosa y de transición, y una vulnerabilidad significativa en la época seca.

Herrera (2009) concluye que el deterioro de la calidad del agua del río Pirro en los puntos muestreados está relacionada con las actividades agrícolas, residenciales y comerciales desarrolladas en las cercanías del río. Lo cual no es ninguna sorpresa dado que no existe una red de saneamiento ambiental, ni una gestión integral de tratamiento de desechos sólidos, aunque si proyectos aislados en algunas de las comunidades, principalmente en San Rafael.

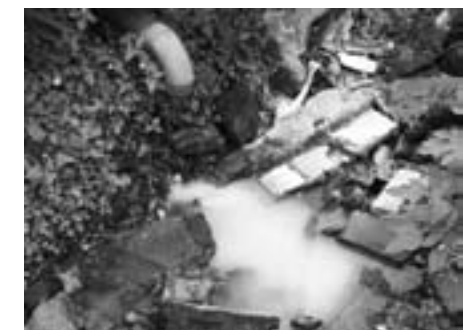
Foto 6. Contaminación del río por desechos líquidos ordinarios -aguas grises- Tomada por: Marilyn Romero

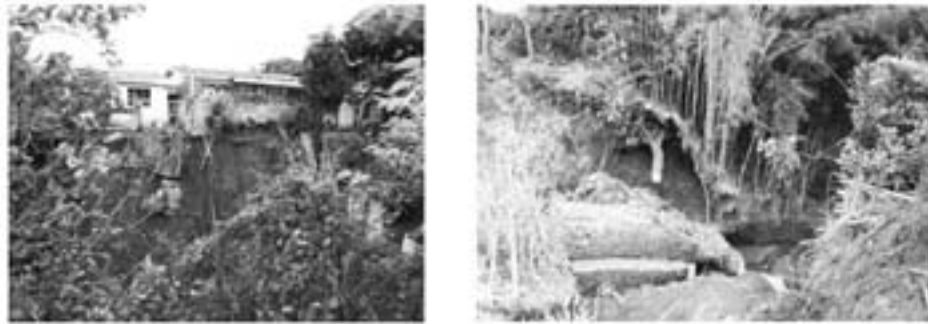
La inestabilidad de las laderas –deslizamientos- presente en los márgenes del río el Pirro están localizados geológicamente en el miembro Carbonal, la litología presente corresponde a tobas altamente meteorizadas, por lo que en sectores donde el talud tiene pendientes mayores al 60% las fuerzas cortantes superan a las fuerzas resistentes, proceso que se incrementa con la escorrentía superficial, provocando de esta manera el deslizamiento. Por un efecto geomorfológico el río ha ido profundizando y ensanchando el cauce, primeramente sobre las lavas andesitobasálticas del miembro Los Ángeles, cuya reciente edad y propiedades litológicas no han permitido un socavamiento significativo del cauce, proceso que si ocurre cuando las aguas pluviales se encuentran con las tobas del miembro Carbonal en cuyo punto el caudal escurre sobre un material más blando que sobreyace a la base del miembro Bermúdez de alta dureza litológica. La profundidad del cauce sobre el miembro Carbonal oscila entre 2 y 30 metros hasta

llegar a la base del miembro Bermúdez, entre mayor sea el grosor de las tobas más profundo y ensanchando se encuentra el cauce. Este proceso de ensanchamiento del cauce, debido a que las lavas del miembro Bermúdez forman una barrera para la profundización, generara, en primera instancia, inestabilidad en la base del talud, seguidamente los taludes cederán como proceso natural de normalización de la pendiente de los márgenes. Este proceso natural propio de la dinámica fluvial del río relacionado con la litología de la microcuenca se ha visto acelerado por la impermeabilización urbana de los suelos y el entubamiento de distintas secciones del sistema fluvial. Tres sectores del río pueden ser identificados como expositores de estos procesos de remoción en masa: un primer sector entre el puente cercano al tanque de agua de la ESPH conocido como Copey o Paso Vega y el depósito Rafaeleño, en San Rafael centro. Un segundo sector va de Jardines 2 - en Santiago- hasta el Campus Omar Dengo de la Universidad Nacional en las cercanías al cauce. Un tercer sector desde el puente del Pirro, salida de Heredia, hasta el Guayabal. El mapa 7 muestra la localización de los deslizamientos activos.

Foto 7. Inestabilidad de las laderas en el cauce del río, sector San Rafael (al costado del Depósito) Derecha. Nótese la ubicación de la vivienda respecto al borde del talud. Izquierda. Gaviones instalados en eventos anteriores con el objetivo de proteger el talud. Sin embargo estos también fallaron debido a un mal diseño. Tomada por Marilyn Romero, 2009.

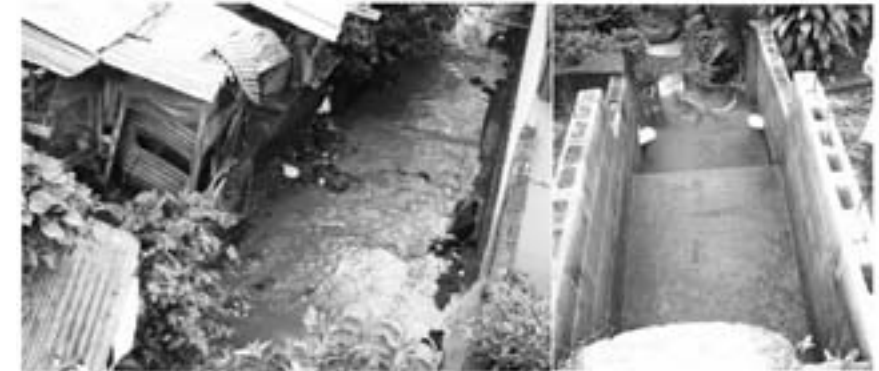
- b. Obras ingenieriles inadecuadas: en este caso, en lugar de construir un puente, se colocaron dos alcantarillas, las cuales se obstruyen por desechos sólidos de grandes proporciones que se lanzan aguas arriba, consecuentemente se produce el desbordamiento del agua sobre la vía pública llegando hasta un residencial ubicado pendiente abajo. Estos problemas ocurren mayormente en San Rafael.

Foto 8. Izquierda: ocupación del suelo en la Zona de Protección Derecha. Artificialización del cauce para reducir la velocidad del agua. Tomada por: Marilyn Romero, 2008

- c. Ocupación de la zona de protección del río: la invasión de la zona de protección de ríos y quebradas (ZPRQ) establecida por la Ley Forestal (7575) es el común denominador a lo largo de todo el cauce principal.
