**“PROPUESTA DE PLAN DE MEJORA PARA EL GESTIONAMIENTO HÍDRICO DE
LA ASADA JUAN DÍAZ, UBICADA EN NICOYA, GUANACASTE.”**

PROYECTO FINAL DE GRADUACIÓN
PARA OPTAR POR EL GRADO DE LICENCIATURA EN INGENIERÍA HIDROLÓGICA

FEBRERO, 2023

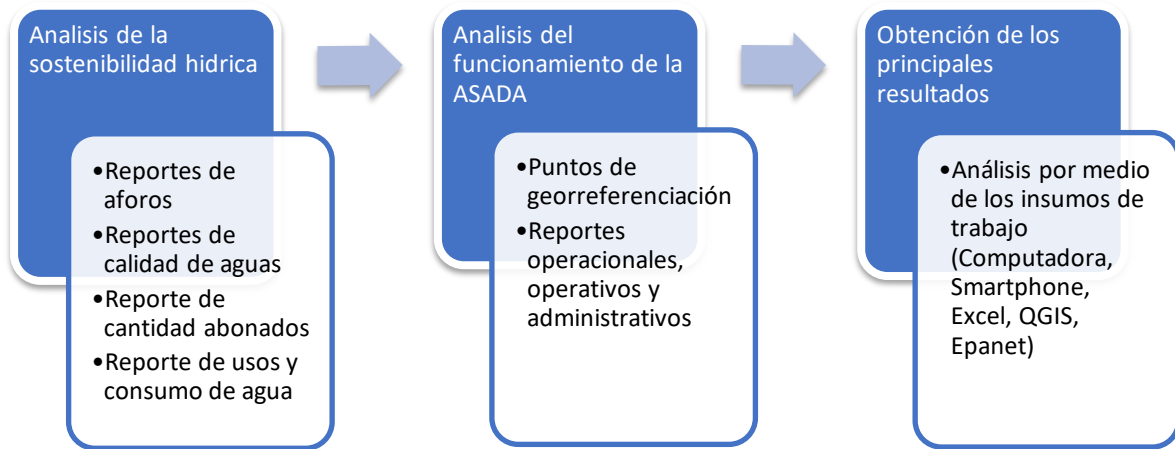
Figura 6. Insumos requeridos para el proyecto.

Un estudio técnico es de importancia a la hora de desarrollar un proyecto, especialmente para el análisis de la viabilidad a nivel financiero del mismo, ya que este permite que se cuantifiquen los costos de inversiones, y operación, por ejemplo, mano de obra y recursos materiales que se necesiten para llevar a cabo el proyecto (Sapag, et al., 2014). Aunado a esto, realizar una factibilidad técnica permite indicar si se dispone de los conocimientos y habilidades en el manejo de métodos, procedimientos y funciones requeridas para el desarrollo e implantación del proyecto (Cobarrubias, 2016). Por lo que, para comprender mejor este tipo de estudio, se utilizó la metodología brindada por Sapag, et al (2014) (Figura 6).

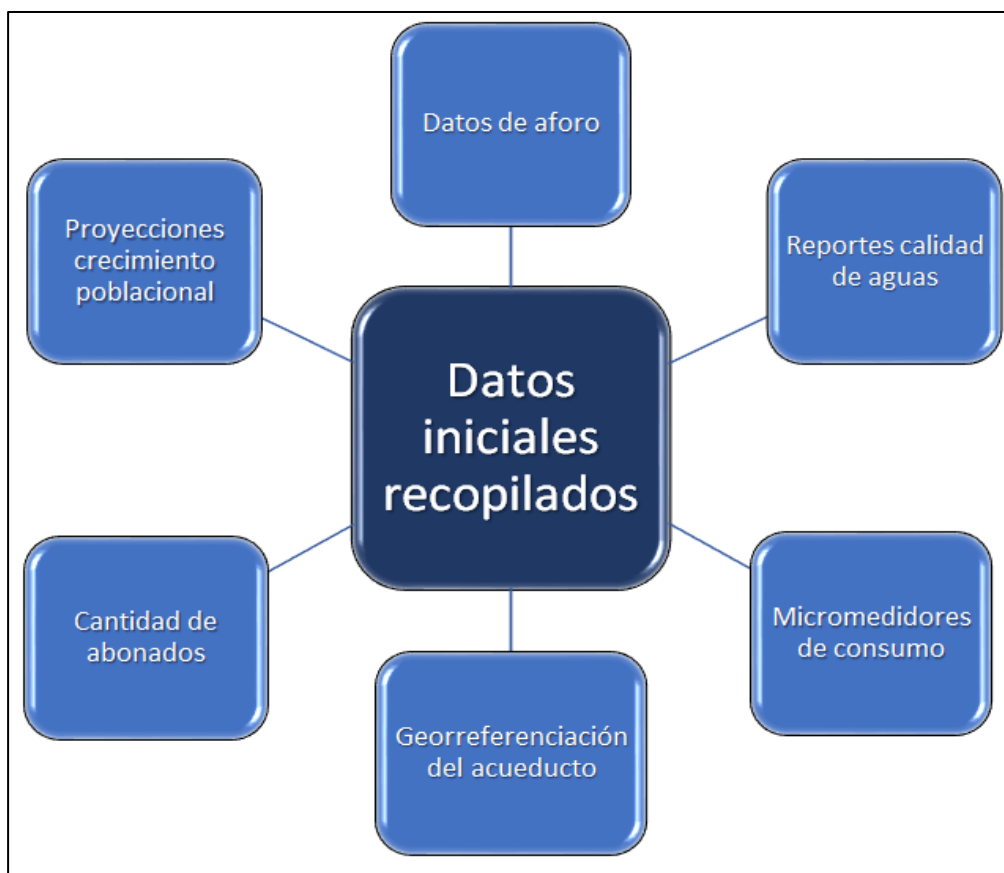
Figura 9. Determinación de los datos base.

La etapa inicial del proyecto consiste en la recopilación de datos para la aplicación de los diferentes estudios a realizarse, como lo es la herramienta GIRA y el balance hídrico de acueductos (Figura 9).

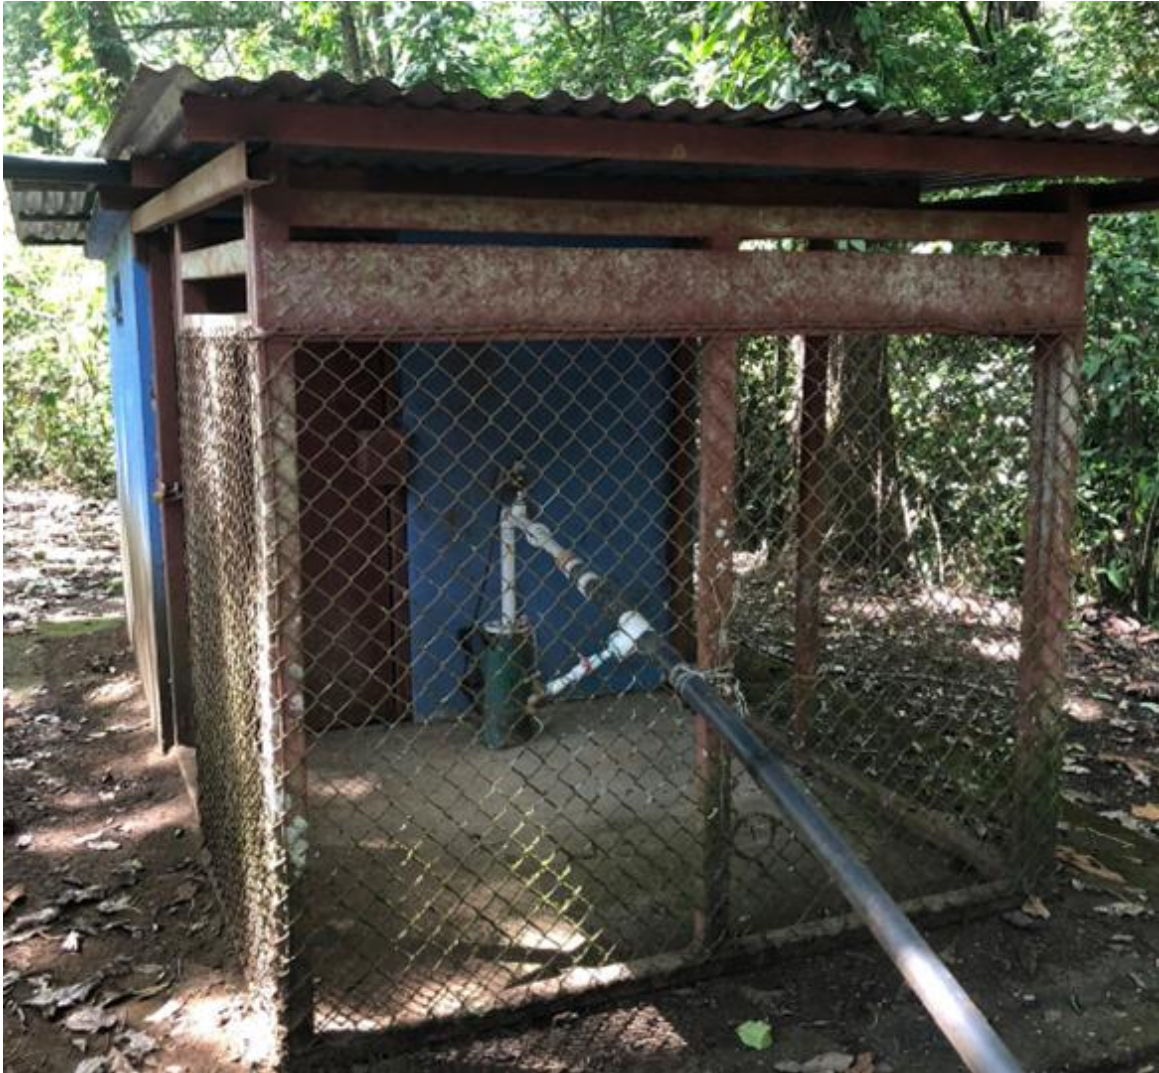
Figura 13. Pozo de bombeo de la ASADA Juan Díaz.

La ASADA de Juan Díaz cuenta con un pozo perforado registrado en SENARA a nombre del AyA, identificado como DI 230. La estructura con la que cuenta Juan Diaz, incluye inicialmente un pozo. El pozo se encuentra encamisado con una tubería de PVC de 150 mm de diámetro. De acuerdo con los datos brindados por la ASADA, se determinó que la bomba y el motor es modelo 2006, Marca Franklin Electric con una potencia de 3 HP, caja de Arranque de 3 HP Franklin Electric y un Panel de Control 3 HP Simplex con control por baja producción, para evitar el daño del motor y la bomba. Aunado a esto, el equipo para el funcionamiento del pozo se encuentra ubicado en una caseta techada.

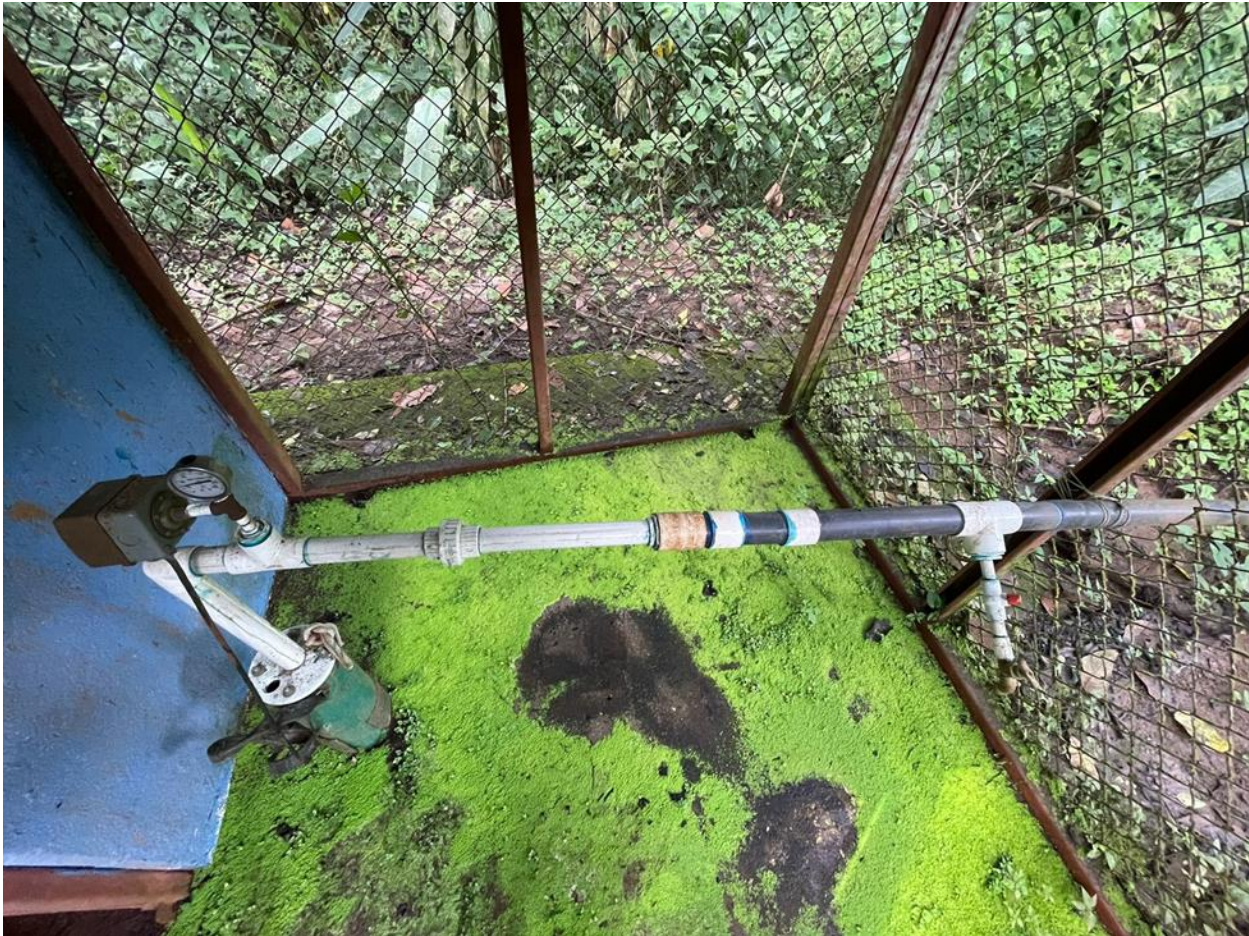
Figura 14. Cachera de descarga del pozo de Juan Díaz.

Se logró determinar algunos déficits en el diseño y estado de la tubería de la cachera de descarga del pozo, observando que la cachera no cuenta con check para evitar el regreso del agua

en caso de que la bomba no esté en funcionamiento. Con respecto a la ubicación del manómetro y switch de presión, se observa que al ubicarse antes de la unión de tope, esto complica la extracción del equipo y el mantenimiento de este. Así mismo, se observa que la tubería no cuenta con un soporte para brindar mayor sostén, como lo es un dado de concreto u otro. Por último se observaron muchos cambios en la estructura original, lo cual es resultado de un mal manejo de la estructura (Figura 14).

Déficits en el diseño y estado de la tubería de la cachera de descarga del pozo	Rediseñar tubería de descarga del pozo, según normativa AyA.	6 meses	Reporte e Inspección	Estudiantes de la Universidad Nacional y ASADA
Tanque de almacenamiento	Incumplimiento de Reglamento No 38924-S	Utilizar sistema de desfincción	1 mes	Reporte e Inspección	ASADA
	El tanque se encuentra con deterioros, como fisuras y grietas.	Reparar los deterioros del tanque y dar mantenimiento	2 años	Reporte e Inspección	ASADA
	Ausencia de infraestructura de protección del tanque	Construir malla para proteger el tanque de acciones antropogénicas	1 año	Reporte e Inspección	ASADA
Red de distribución	No cuentan con válvulas liberadoras de presión	Establecer puntos en la red de tubería para colocar válvulas	6 meses	Reporte e Inspección	ASADA
	Tuberías y accesorios que cumplieron su vida útil	Reemplazar la tubería que cumplió con su vida útil	2 años	Reporte e inspección	ASADA

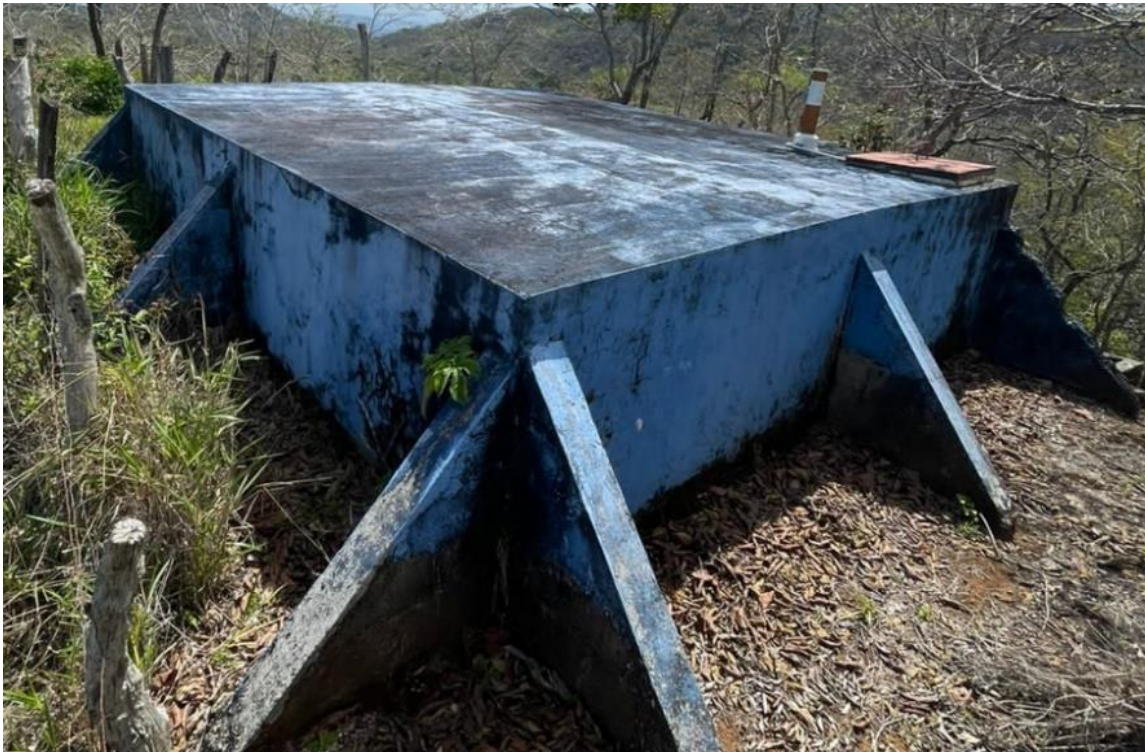
Figura 15. Tanque abastecimiento de la ASADA Juan Díaz.

El almacenamiento del acueducto es de un tanque de concreto semienterrado, ubicado en las coordenadas 331 598 este y 1 124 541 norte del sistema de coordenadas geográficas CRTM05, a una elevación aproximada de 704.7 msnm. El tanque es de aproximadamente 46 m³ de capacidad

de almacenamiento. El agua ingresa desde la línea de impulsión hacia el tanque y de ahí se distribuye a la red de Juan Díaz.

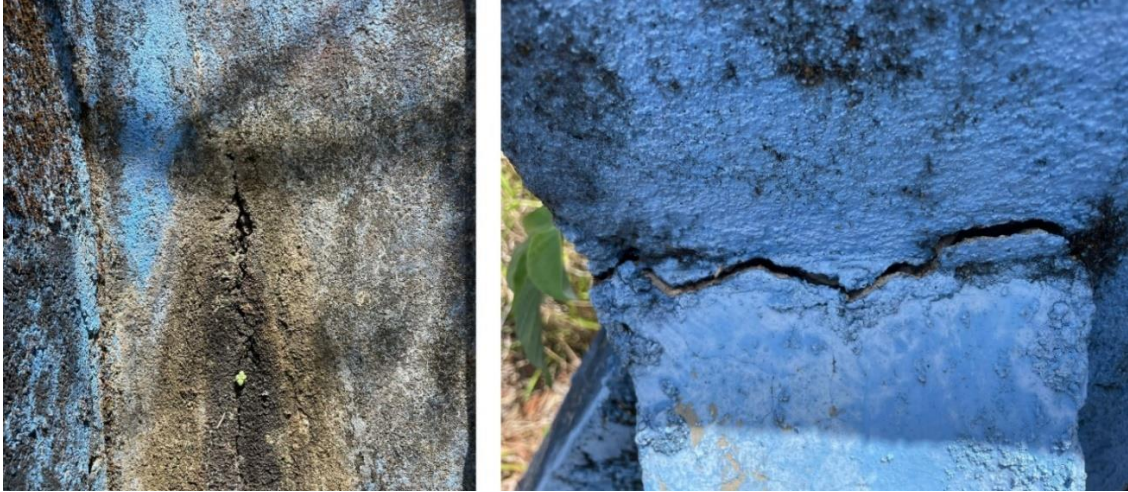
Figura 16. Daños ubicados en el tanque abastecimiento de la ASADA Juan Díaz.

Se lograron encontrar algunos sectores del tanque que se encuentran con deterioros severos, verificando fisuras y grietas, lo cual expone al tanque a posibles afectaciones del recurso hídrico y que existan posibles pérdidas de agua (Figura 16). Aunado a esto, se identificó que el tanque no posee una malla de protección que evite el acceso de terceros a la zona (animales, niños vándalos). Lo cual puede complicar la situación debido a que el tanque no es impermeable debido a las fisuras, siendo así vulnerable ante una posible contaminación orgánica.

El sistema de abastecimiento cuenta con un tanque de almacenamiento, el cual sufrió agrietamiento debido a eventos sísmicos de la zona, por consiguiente, estos pueden ser posibles focos de contaminantes es por ello se debe corregir el deterioro existente en la infraestructura del tanque.

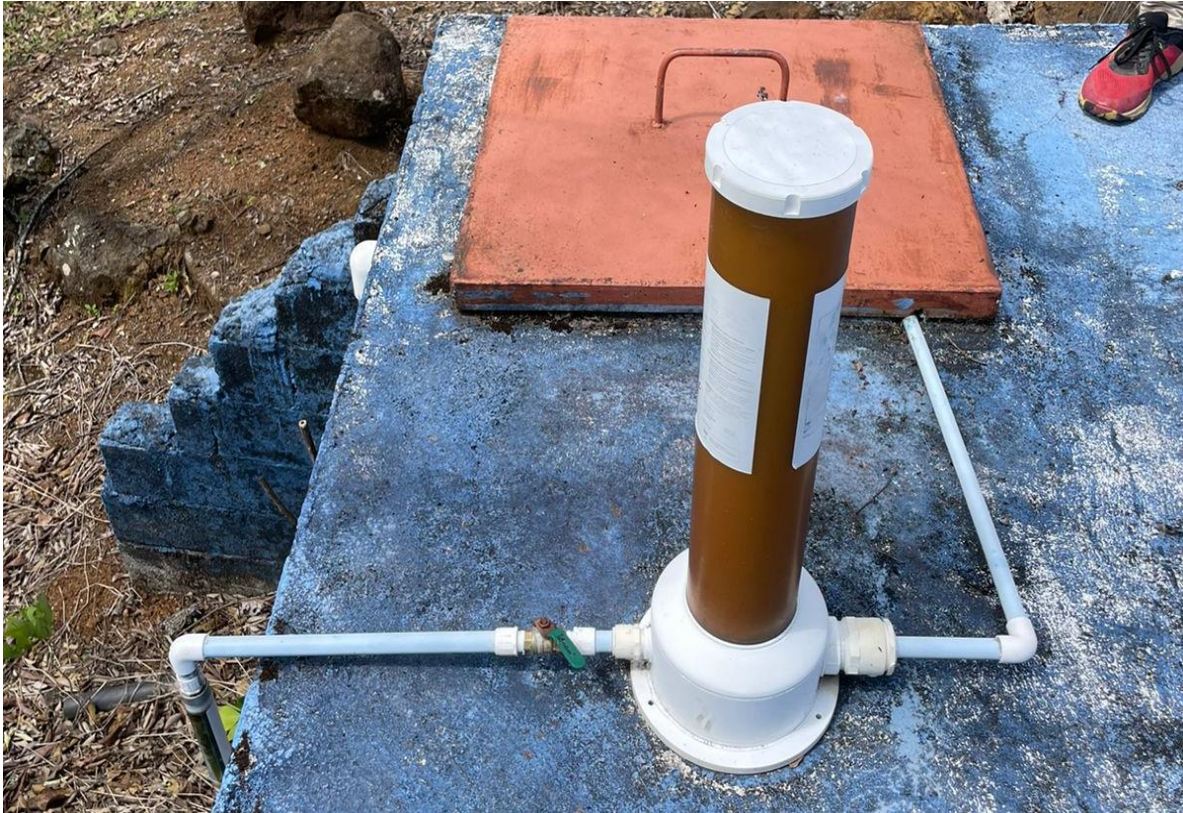
Figura 17. Sistema de cloración del tanque.

El acueducto de Juan Díaz utiliza un sistema de desinfección por cloración, el cual está ubicado en la parte superior del tanque. El sistema consiste en una cloración por medio de pastillas, colocadas en un tubo con un flujo de agua continuo, el cual luego es introducido de nuevo al tanque por goteo para la dosificación requerida del cloro. Sin embargo, la ASADA actualmente no está utilizando el sistema de cloración debido a quejas de los usuarios, ya que estas mencionaron que el agua presentaba sedimentos y un mal sabor.

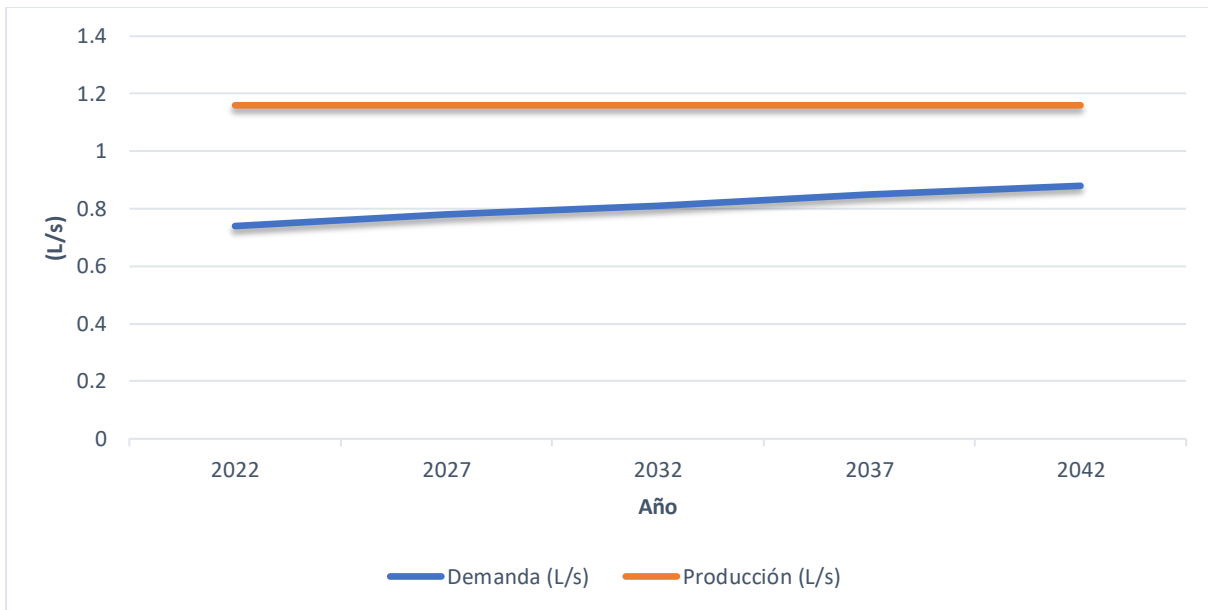
Figura 21. Balance Hídrico con una proyección de 20 años en la comunidad de Juan Díaz, Nicoya, Guanacaste.

Aunado a lo anterior, se realizó el siguiente gráfico para analizar el comportamiento de la oferta y demanda hídrica en la comunidad en los 20 años de proyección, verificando que, conforme al crecimiento poblacional, la demanda aumenta y genera que cada vez exista menor capacidad de la ASADA para abastecer de manera sostenible a la comunidad de Juan Díaz. Si bien es cierto que la ASADA de Juan Díaz dispone del recurso suficiente para mantener un balance positivo, se

identificó que la oferta es escasa para brindar nuevos servicios, por lo cual es urgente que se realice una prueba de bombeo para actualizar los datos de oferta hídrica, ya que en caso de que el pozo tenga una mayor capacidad, se va poder actualizar este balance y en caso de que no exista mayor capacidad hídrica, proceder a realizar la búsqueda de una nueva fuente de agua potable (Figura 21).

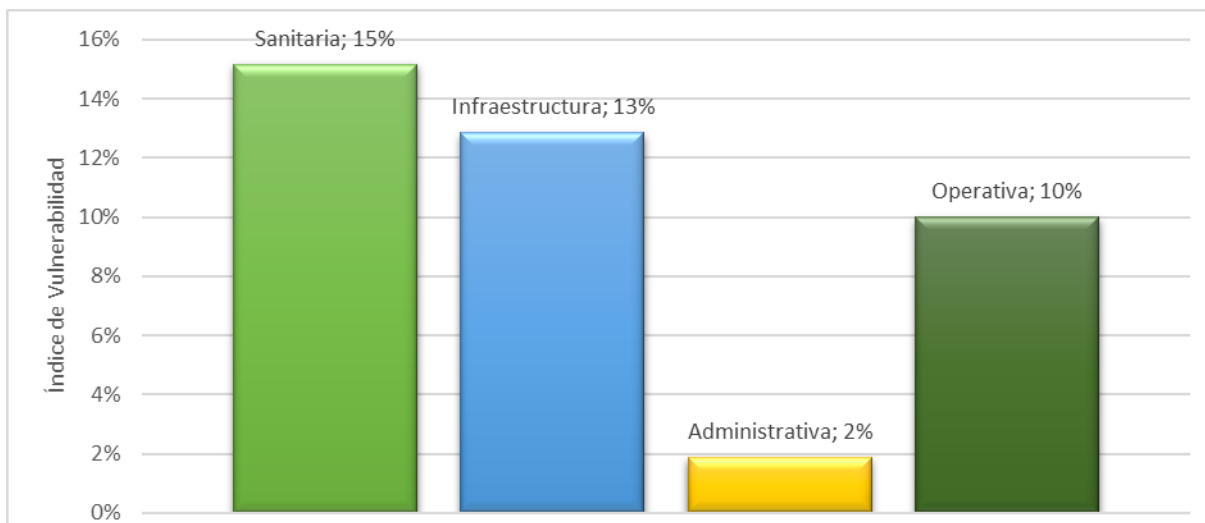
Figura 22. Vulnerabilidad de la ASADA Juan Díaz con base en la herramienta GIRA.

En el siguiente apartado del documento se desglosan las principales oportunidades de mejora de la ASADA obtenidas a partir de la aplicación de la herramienta GIRA, para mayores detalles del plan observar anexo 14 del documento. Así mismo en la figura 22, se observa el grado porcentual de vulnerabilidad de la ASADA en cuatro ejes distintos.

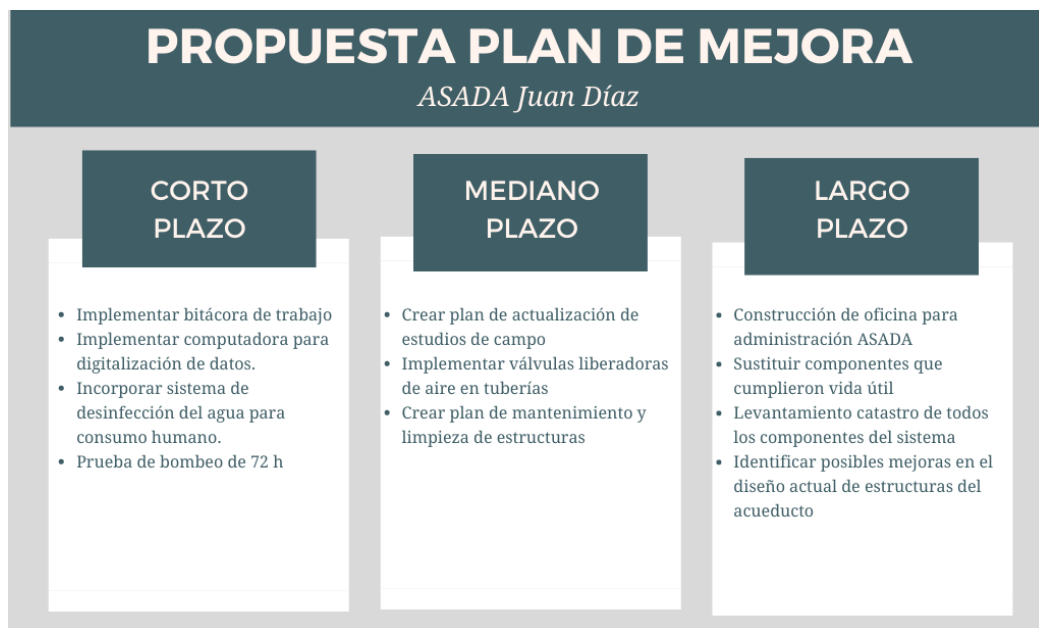
Figura 23. Ejes fundamentales abarcados en la elaboración del plan de mejora del gestionamiento hídrico de la ASADA Juan Díaz.

A lo largo de la propuesta se mencionan recomendaciones sobre medidas de prevención, mitigación y mejoras, con el fin de mejorar la gestión del recurso hídrico de la ASADA. La propuesta elaborada del proyecto, se compone de tres ejes fundamentales: propuestas de corto plazo, mediano plazo y largo plazo. Las cuales para efectos del apartado, se resumieron y se dio énfasis en las principales recomendaciones a tomarse en cuenta (Figura 23). El completo plan se puede observar en el anexo 17.

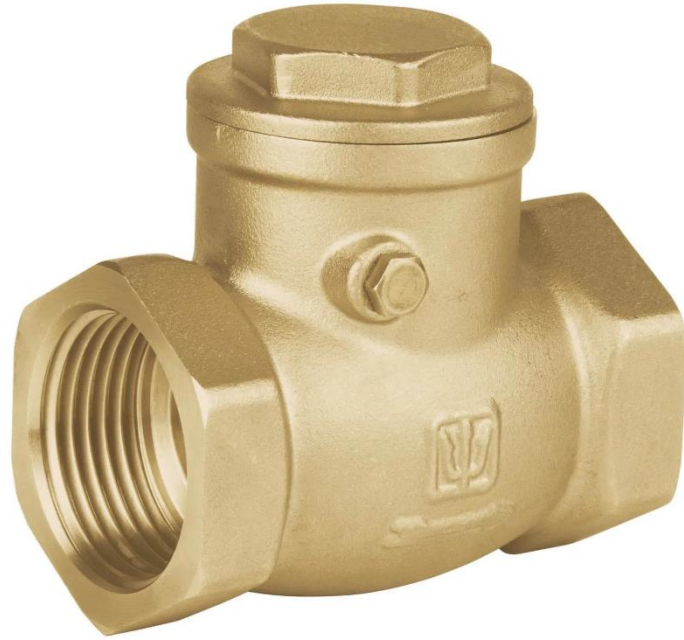
Anexo 13. Observación de check de tipo horizontal
Fuente.
