Levantamiento del Área de Protección en el sector suroeste del Río Ciruelas, Santa Bárbara de Heredia.

-Municipalidad de Santa Bárbara de Heredia-

Práctica profesional supervisada como el cumplimiento de los
Requisitos para el bachillerato en
CIENCIAS GEOGRÁFICAS CON ÉNFASIS EN ORDENAMIENTO DEL
TERRITORIO.

Noviembre, 2020
Heredia, Costa Rica

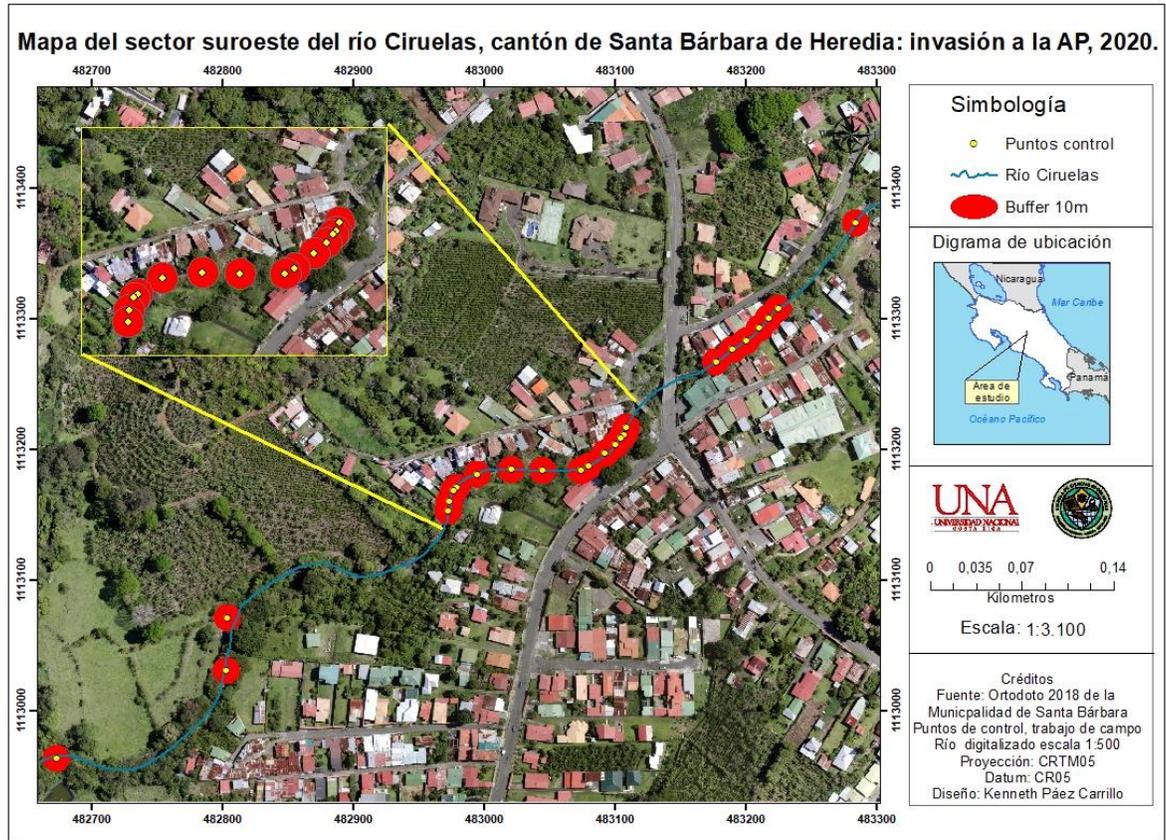
Figura n°2

Mapa del sector suroeste del Río Ciruelas, cantón de Santa Bárbara de Heredia. Invasión a la AP, 2020.

En la figura n°2, se muestra espacialmente lo mencionado en la tabla n°1, se observa en el sector noreste del transecto la aglomeración de viviendas situadas a ambos márgenes del río, estos invaden los 10 metros de área de protección en espacios urbanos establecidos por la Ley Forestal N° 7575, información constatada en campo, situación que no solo afecta de forma directa al río por una eventual contaminación, sino también a las personas que habitan en las viviendas, pues como menciona (Ríos, comunicación personal, 27 de agosto del 2020) la Comisión Nacional de Emergencias (CNE) en años anteriores ha realizado desalojos de viviendas como medida de prevención ante posible riesgo de inundación producto de una crecida del río, por lo cual ya existen precedentes de posibles riesgos.

Asociado a lo anterior, el sector suroeste del transepto presenta la misma dinámica, pues la ASADA (fundada en el 2001) y el centro de salud del distrito se encuentra invadiendo el área de protección del río, lo cual evidencia la necesidad de un análisis de ordenamiento territorial en el área, aunado a lo anterior, según (Ríos, comunicación personal, 27 de agosto del 2020) menciona que en anteriores gestiones de la “Asociación de Desarrollo” ejecutaron la acción de dragar el río, esto como medida de mitigación del riesgo que padecían producto de las crecidas y la estructura del mismo, pues al ser angosto provocaba desbordamientos con mayor facilidad, por el cual, todos los escombros generados por la obra se utilizaron de material para la creación de muros de contención en las viviendas aledañas al río, como se observa en la figura n°3. De la misma forma, calle Paniagua observada en el sector suroeste, contiguo al puente (ver figura 2), se ha desarrollado históricamente aledaño al río, por lo cual, no se puede ejecutar la ley a cabalidad.

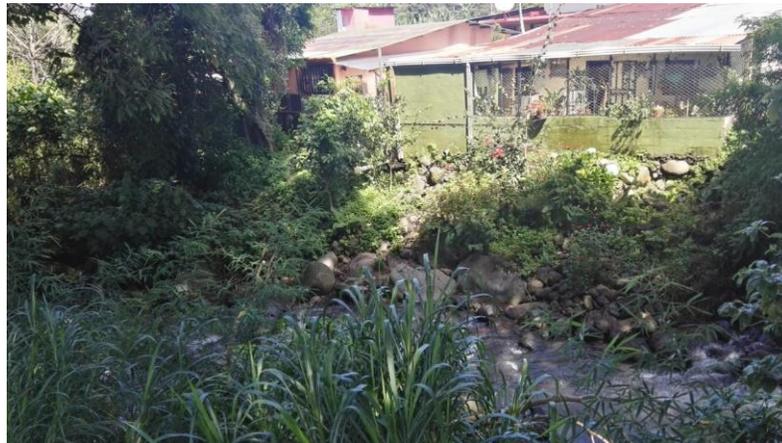
Figura n°3

Sector suoreste del Río Ciruelas: Vivienda localizada al margen del río, 2020

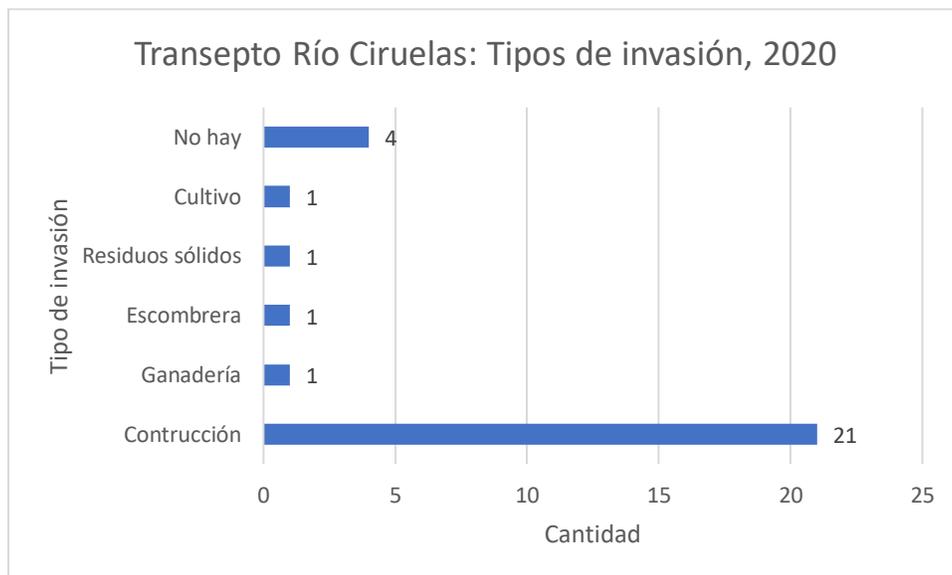
Figura n°4

Transecto del Río Ciruelas: Tipos de invasión, 2020

Como se muestra en la figura n°4, las construcciones se extienden a lo largo del cauce, las viviendas se han desarrollado de forma inadecuada al margen del río (ver figura 5), cabe destacar que gran parte de las viviendas seleccionadas como punto de muestro contaba con un muro de contención, principalmente en el sector noreste del tramo, mientras que en el sector suroeste la vegetación aledaña al cauce funciona como protección en algunos hogares.

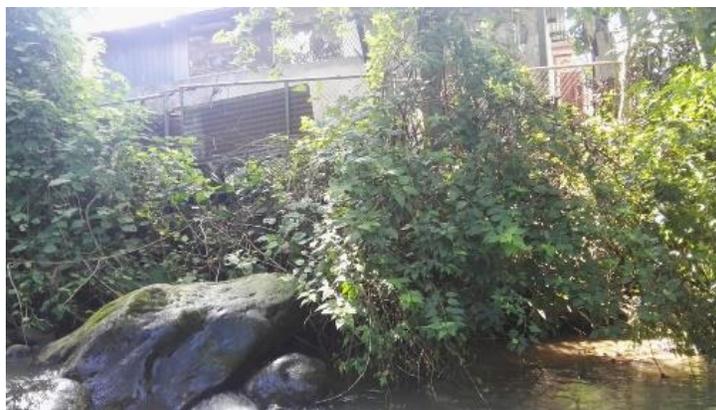
Figura n°5

Sector noreste del Río Ciruelas: construcción, 2020

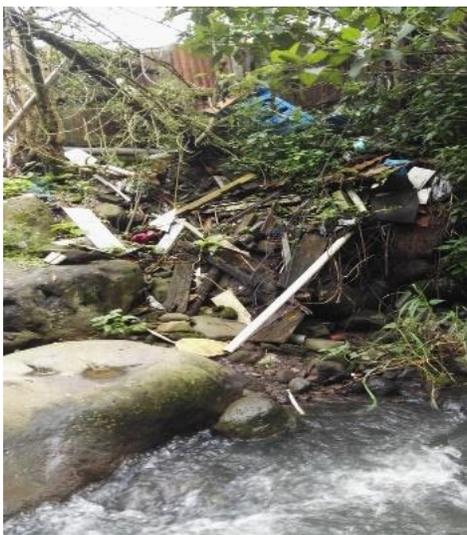
Figura n°6

Por otra parte, los residuos sólidos se observaban a lo largo del cauce, sin embargo, muchos de ellos se encontraban como consecuencia de las viviendas, se observó espacios donde se aglomeran grandes cantidades, específicamente en el sector noreste del transepto, donde se evidencia los vertidos que realizan algunos vecinos al margen del cauce (ver figura n°6), acciones que deterioran el paisaje y ecosistema del río.

Presencia de residuos sólidos, 2020

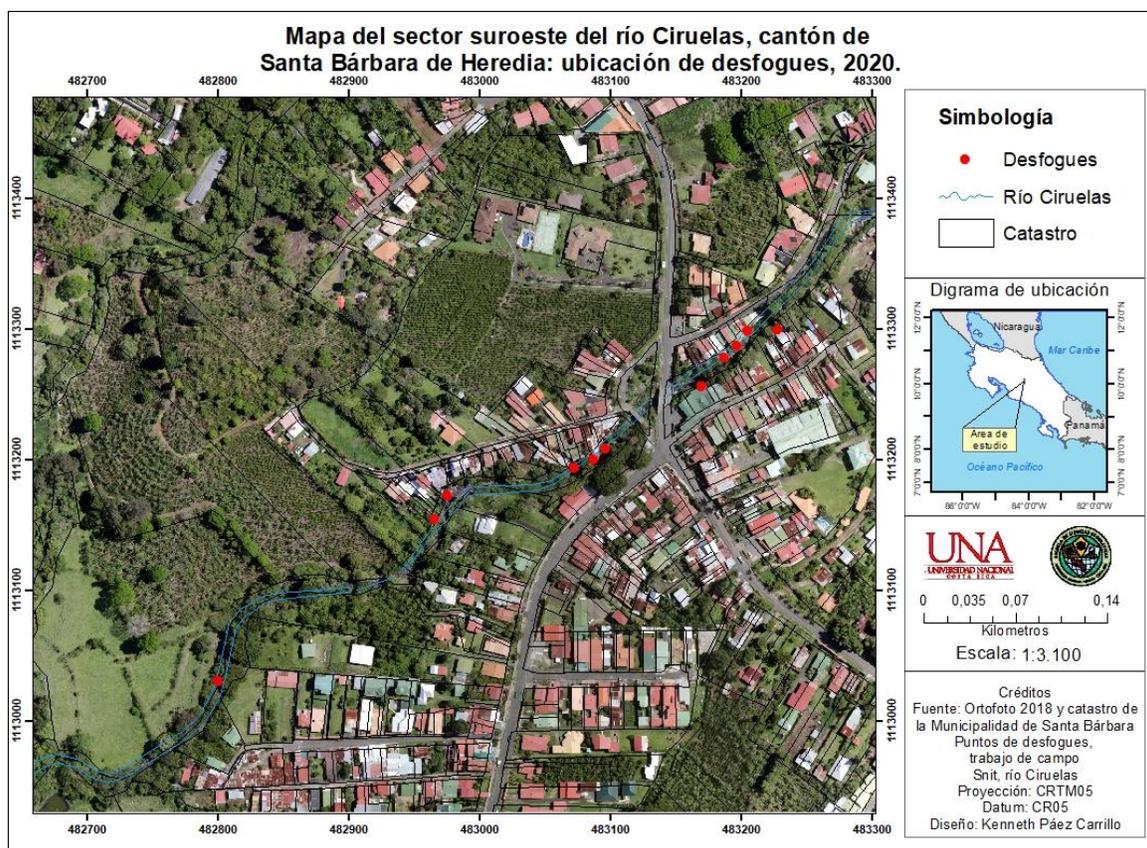
Figura n°7

Mapa del sector suroeste del Río Ciruelas, cantón de Santa Bárbara de Heredia: ubicación de desfogues, 2020.

Los asentamientos urbanos situados de forma lineal en los márgenes del río repercuten en la cantidad de desfogues (ver figura n°7) que se identificaron en el campo, pues

son once los desfogues encontrados que vierten aguas grises al río (propiedades debidamente identificadas e información a detalle en la base de datos), cabe destacar que en algunos casos la densa vegetación ubicada en las inmediaciones de las viviendas dificulta detectar estos efluentes.

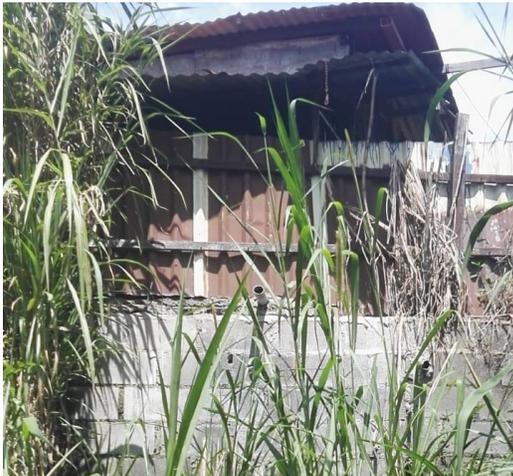
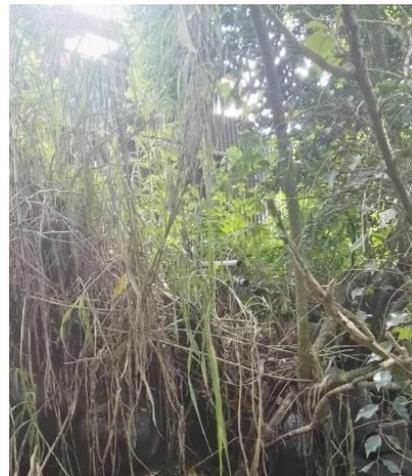
Río Ciruelas, desfogues, 2020

Como se observa en las figuras 8 y 9, los desfogues se extienden a lo largo de cauce, la principal presencia de estos es en la aglomeración de viviendas, por otra parte, si bien hubo hogares en los que no se detectaron desfogues, pero se realizaban actividades del hogar como “lavar ropa” al margen del río, por el cual se estima que pueden verter sus aguas jabonosas al cuerpo de agua (ver anexo 5).

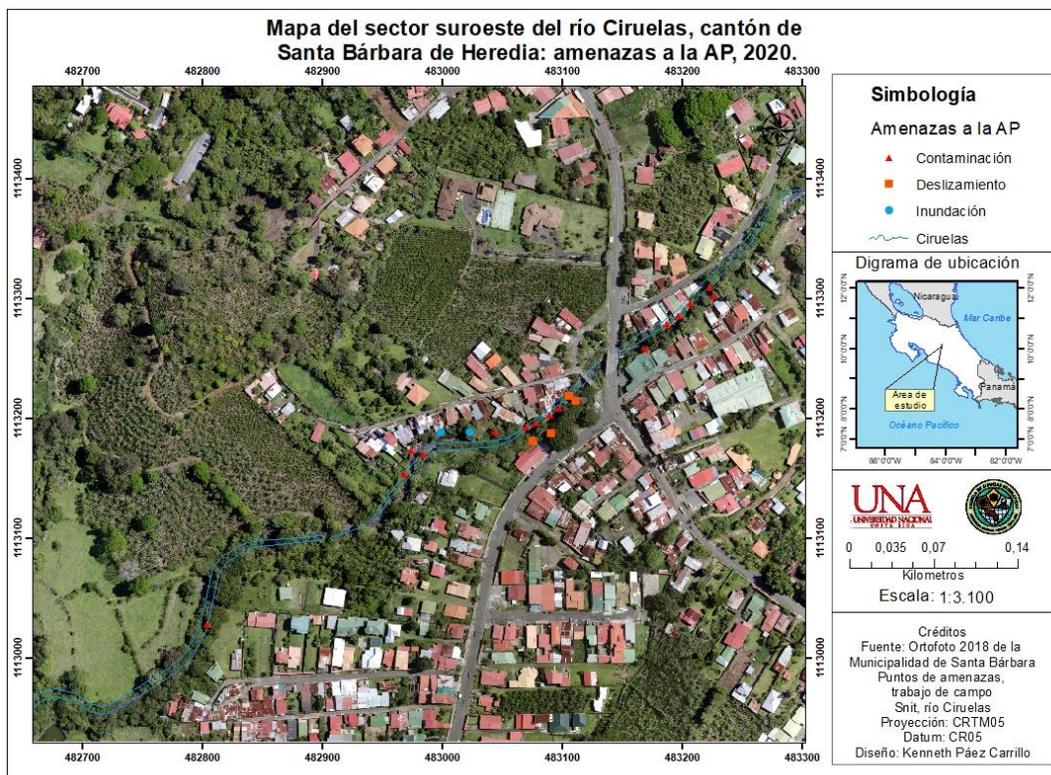
Figura n°10

Mapa del sector suroeste del Río Ciruelas, cantón de Santa Bárbara de Heredia: invasión a la AP, 2020.

El área de estudio (San Bosco, Calle Lajas) es el sector más urbanizado paralelo al río del pueblo de San Bosco, como se muestra en la figura n°10. Hay dos aglomeraciones significativas de viviendas que se seleccionaron como puntos de muestro, la variable de contaminación en ellas fue la amenaza que en mayor cantidad se presentó, pues en campo se constató que las casas poseían desfuegos de aguas grises directos al río, problemática que juntos a cantidades significativas de residuos sólidos y malos olores a lo largo del cauce, genera preocupación ante el deterioro que presenta el río.

Como última amenaza detectada son las posibles zonas de inundación, esta amenaza como se observa en la figura 10 puede estar presente a lo largo del transepto, las viviendas se han localizado de forma inadecuada sobre el cauce, como ya lo ha mencionado el personal de la ASADA. La CNE ha realizado sus intervenciones como medidas preventivas; sin embargo, algunas viviendas poseen más recursos de protección que otras, pues en el sector noreste se observó que la mayoría de ellas poseen muros de contención; sin embargo, en el sector sureste, algunas se localizan sobre el borde del río, sin protección alguna, y junto a ello se le asocia la morfología del río, en el cual cercano a las viviendas tiende a ser más angosto ,por lo cual, la fuerza de su caudal aumenta considerablemente, siendo factores de riesgo que aumentan en una eventual crecida o bien época lluviosa.

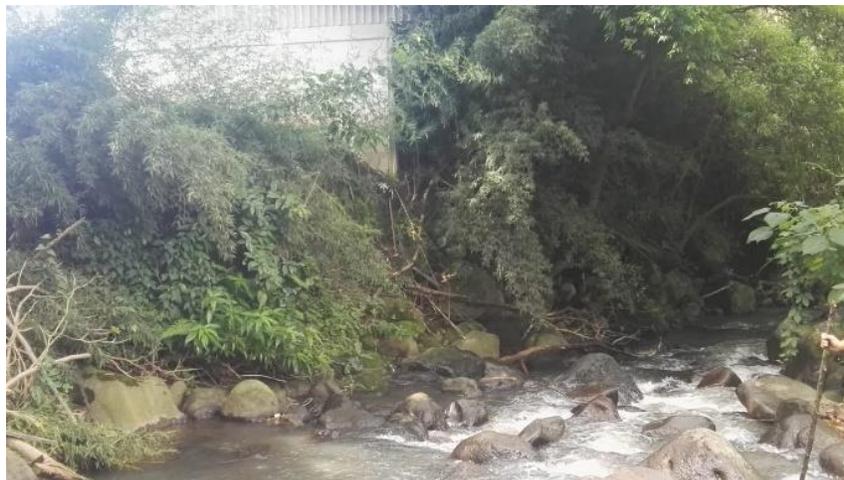
Figura N°11

Por otra parte, la amenaza de deslizamiento es un punto crítico en el sector suroeste del transepto, como se muestra en los puntos seleccionados destaca el parque recreativo que posee el distrito, este se ubica contiguo al puente como se mostró en la figura 7, y por lo tanto, un aspecto a considerar es que los datos se obtuvieron en época lluviosa, por lo cual al caminar sobre el terreno se percibe gran inestabilidad, esta área es parte del dragado anteriormente mencionado, la cual puede ser indicios de una causa a tal fenómeno.

Río Ciruelas: amenaza de deslizamiento, 2020

Esta amenaza afecta principalmente al parque, pues cuenta con espacios para que los habitantes pueden ocupar para recreación; además, como se observa en la figura 11, la infraestructura de la ASADA se encuentra en alto riesgo, pues está al borde del río sobre un suelo que en campo se hundía con facilidad, asociado a esto, colindante a la ASADA se localiza las oficinas de la Asociación de Desarrollo y el EBAIS del distrito, por lo cual es un área que necesita implementación de medidas de mitigación al de riesgo por parte de la municipalidad.

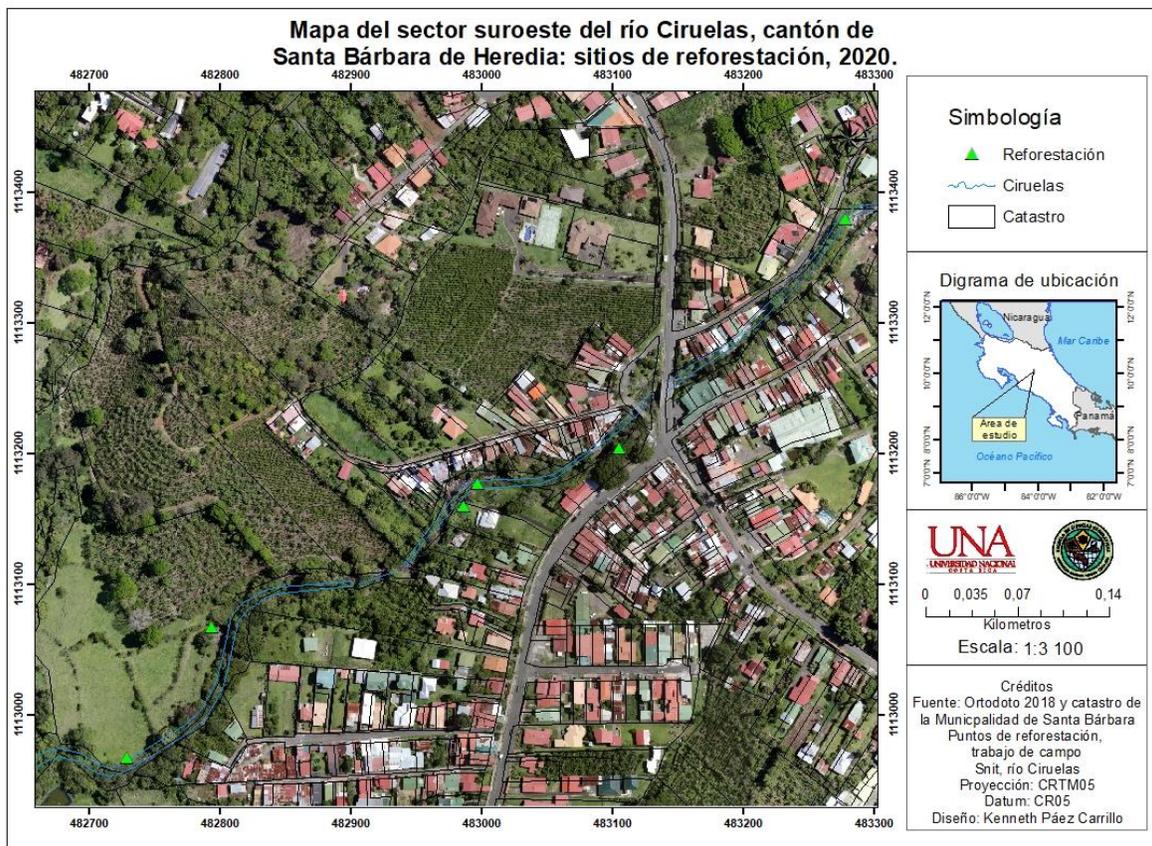
Anexo 3. Mapa del sector suroeste del río Ciruelas, cantón de Santa Bárbara de Heredia: sitios de reforestación, 2020

Por otra parte, se áreas aptas para reforestar (ver anexo 3), sin embargo, se evidencia que el transepto se encuentra muy alterado por acciones antrópicas como las construcciones y residuos sólidos dispersos a lo largo del río, por esta razón, los sitios para reforestación son escasos, la actividad de reforestar debe ejecutarse al margen del río, las cuales serían principalmente medidas de protección de este, pues como se evidencia en el punto localizado

en el sector noreste, el cuerpo de agua se encuentra aledaño a una granja y cercano a las vías públicas, mientras en el tramos suroeste, presenta pequeños parches de charrales, estos se pueden reforestar como medida de amortiguamiento ante una eventual expansión de las construcciones al margen del río.

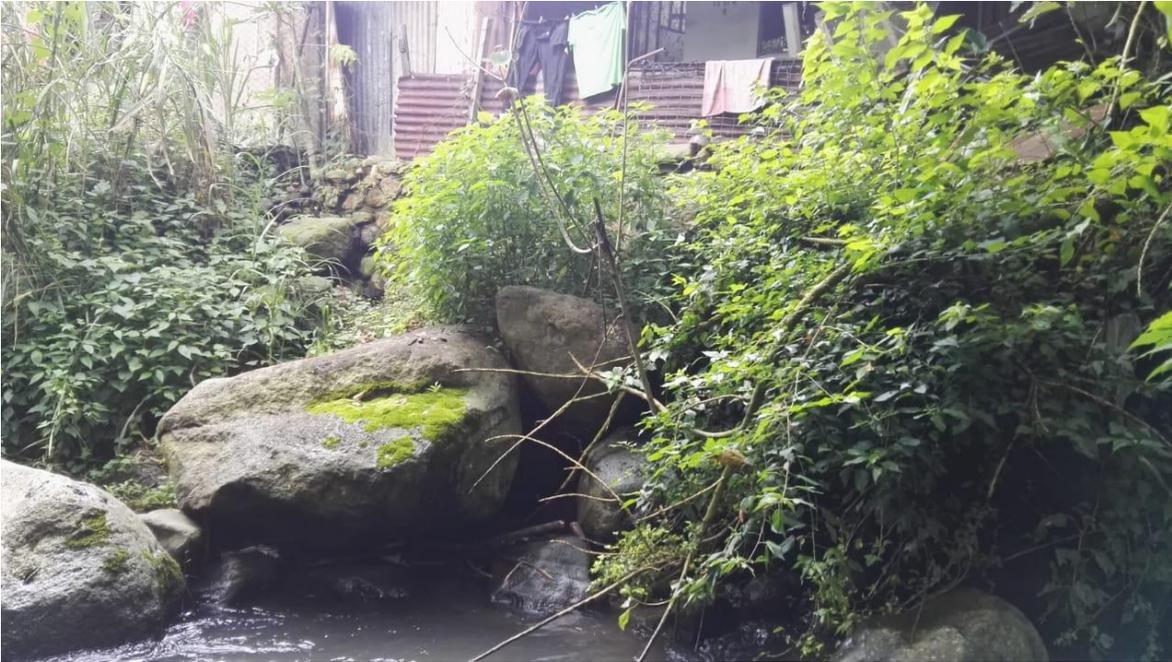
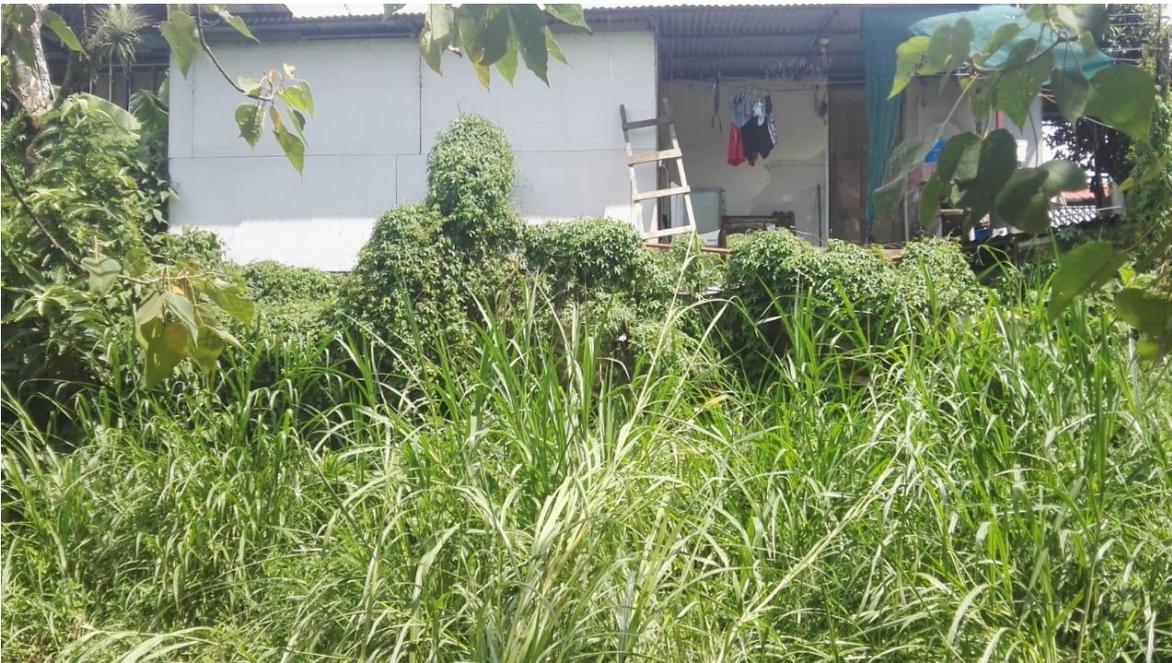
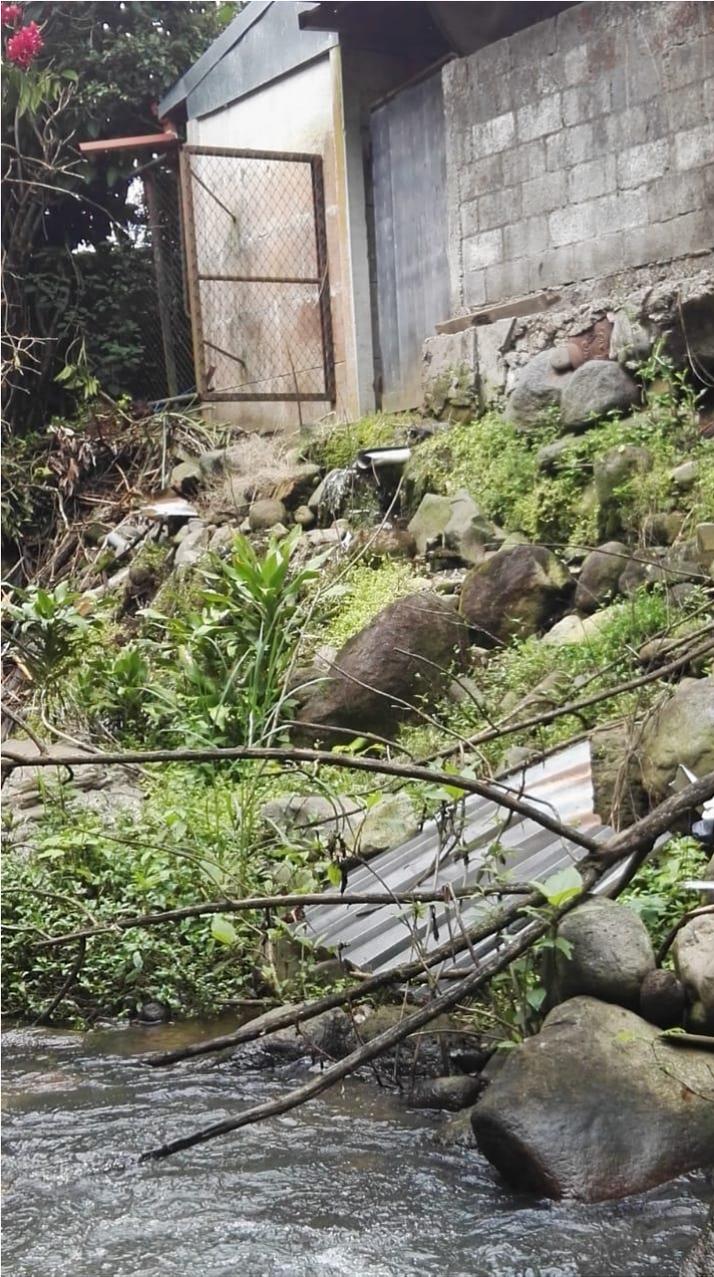
Anexo 4. Fotografías de la invasión de las viviendas al río Ciruelas.

Sector noreste del río Ciruelas, 2020.

Sector suroeste del río Ciruelas, 2020

Sector noreste del río Ciruelas, 2020

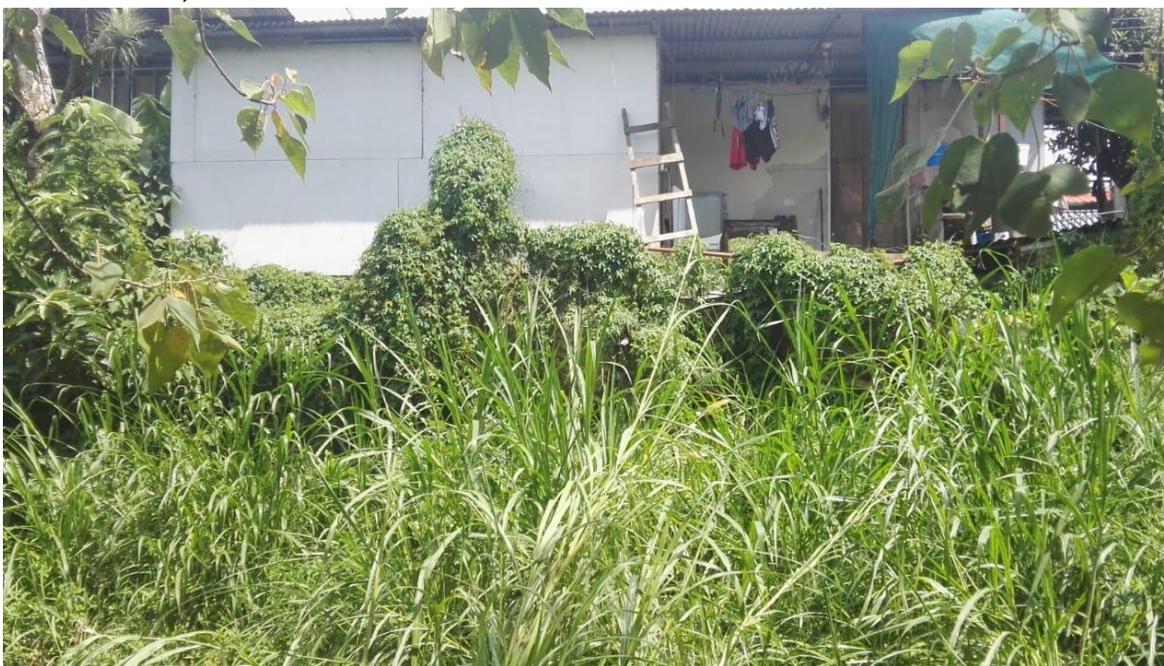
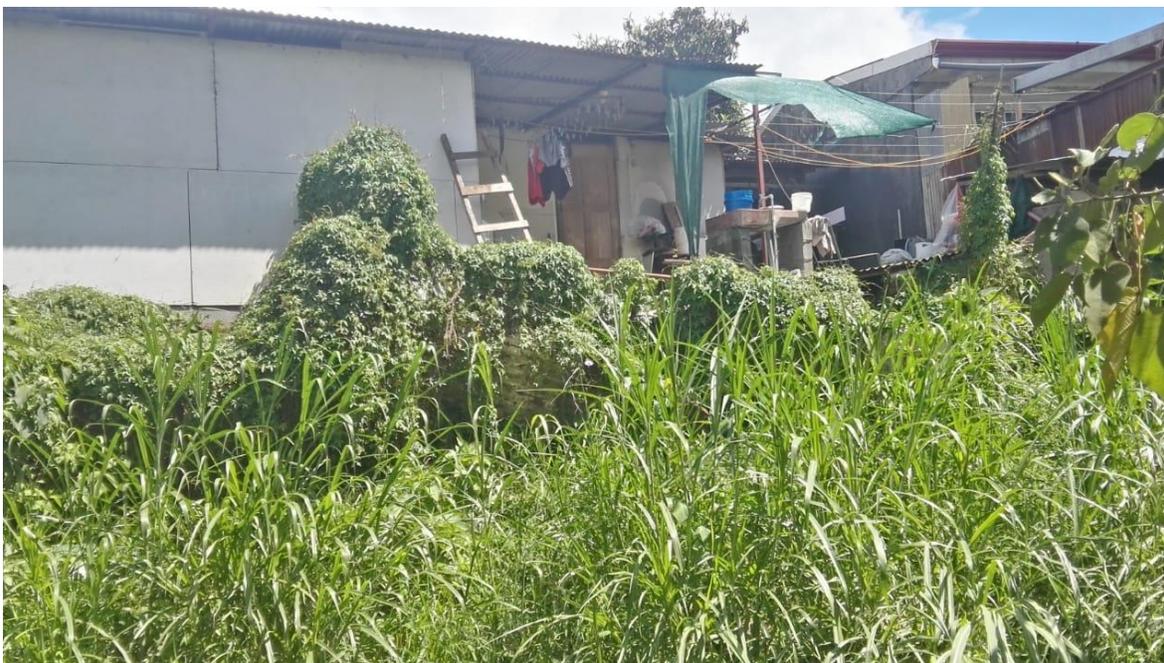
Anexo 5. Fotografías de actividad domestica al margen del río.

Sector suroeste, 2020.
