UNIVERSIDAD NACIONAL DE COSTA RICA
SEDE REGIONAL CHOROTEGA, *CAMPUS* LIBERIA.
INGENIERÍA HIDROLÓGICA

Proyecto Final de Graduación:

Determinación de la calidad del agua en la zona marino-costera mediante análisis fisicoquímicos y microbiológicos en Playa Tamarindo, cantón de Santa Cruz, Guanacaste, Costa Rica

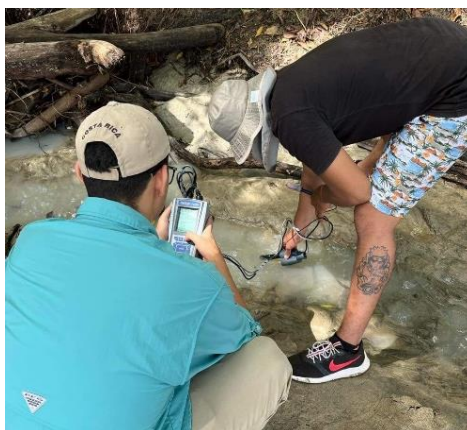
Figura 8. Muestreo en el punto de vertido Hacienda el Pacífico, Playa Tamarindo, Guanacaste, 2022.

Hay que tener en cuenta que el agua que se analizó del punto Hacienda El pacífico y Jonny Tamarindo, provenía de un alcantarillado pluvial y la descarga era continua; además, en ese momento no se presenta precipitación. En este punto el agua emitía un olor a cloaca y presentaba color blancuzco, tal y como se presenta en las Figuras 8, 9 y 10. En el punto Porto Fino se encontraba una tubería con diámetro de aproximadamente 2 pulgadas, escondida detrás de un árbol.

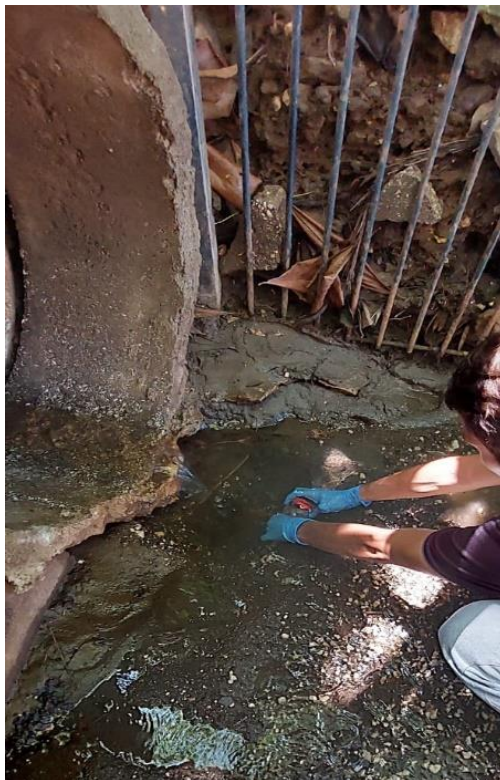
Figura 10. Muestreo en el punto de vertido Johnny Tamarindo, Playa Tamarindo, Guanacaste, 2022.

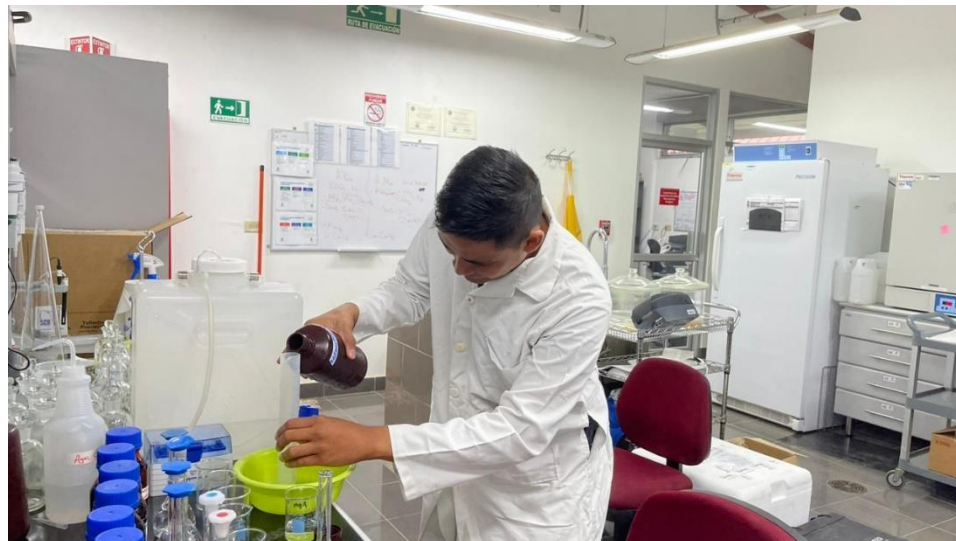
Figura 11. Determinación de parámetros fisicoquímicos en laboratorio, HIDROCEC-UNA, Campus Liberia, Universidad Nacional, 2022.

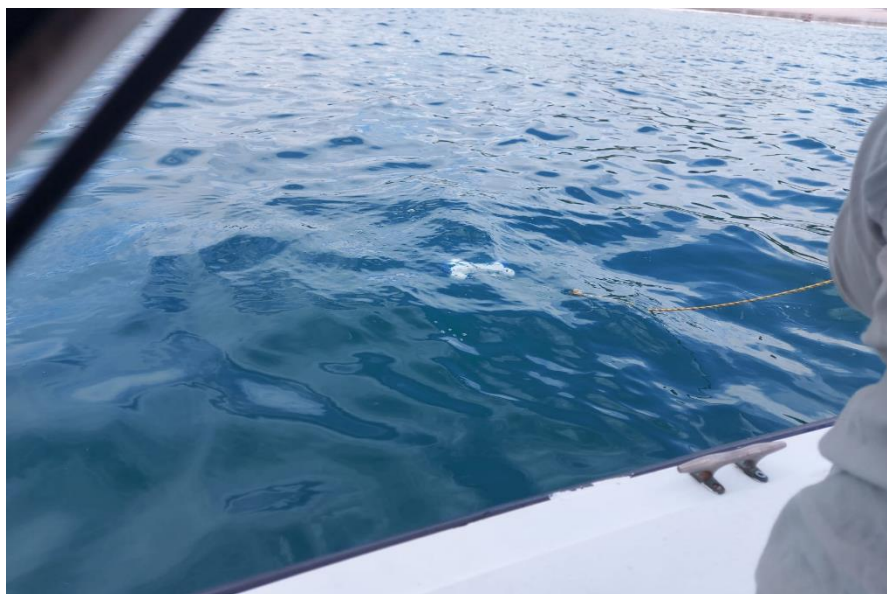
Figura 12. Toma de las muestras de agua de mar en playa Tamarindo, Guanacaste, 2022.

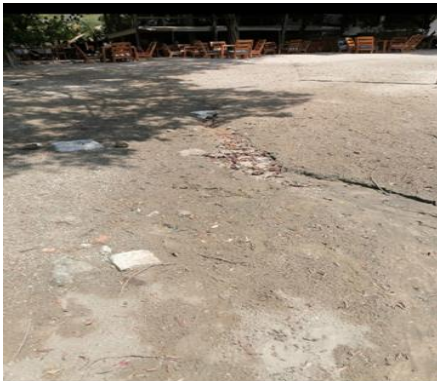
Anexo 2, vertido Pangas Beach Club

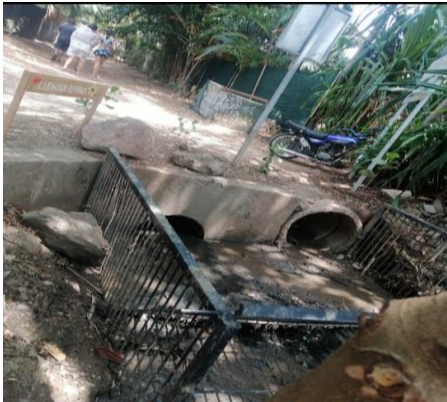
Anexo 10, Vertido Johnny Tamarindo

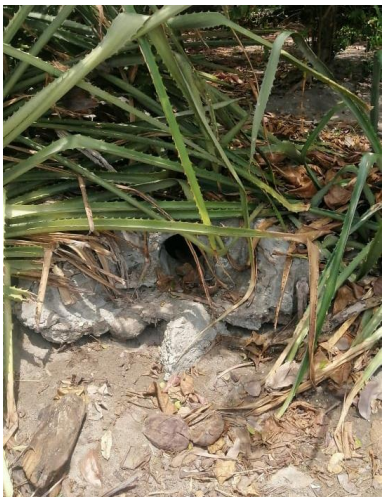
Anexo 12, Vertido Porto Fino

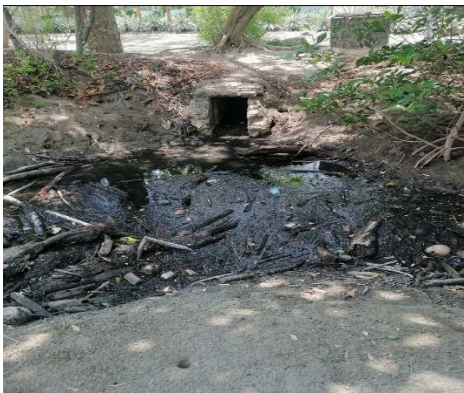
Anexo 21, Vertido Hacienda El Pacífico.

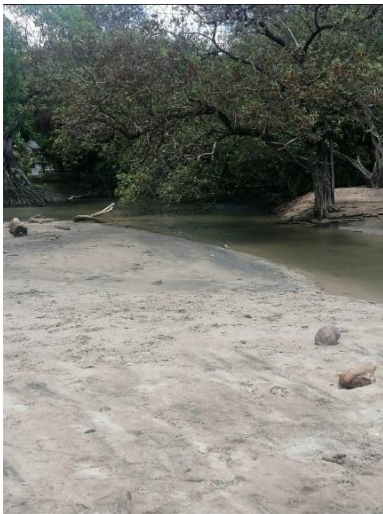
Anexo 23, Vertido Manglar Tamarindo.
