Universidad Nacional, Costa Rica

**“Propuesta de Plan de Seguridad del Agua (PSA) para fortalecer la  
gestión del recurso hídrico en la Asociación Administradora del  
Acueducto y Alcantarillado del distrito de Tronadora ubicado en Tilarán,  
Guanacaste, Costa Rica.”**

Proyecto Final de Graduación para optar por el grado de Licenciatura en  
Ingeniería Hidrológica

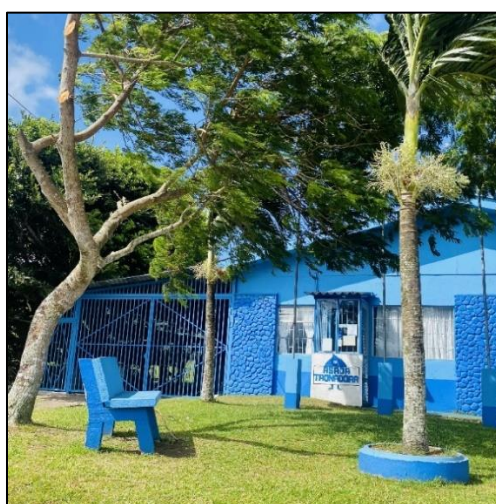
**Figura 2.1** ASADA del distrito de Tronadora, Tilarán, Guanacaste.

La Asociación Administradora del Acueducto y Alcantarillado de Tronadora de Tilarán se encuentra ubicada en Tronadora, siendo este el distrito n°3 de Tilarán, de la provincia de Guanacaste, contiguo al salón comunal de Tronadora (*Figura 2.1*). Posee aproximadamente 45 años de estar en funcionamiento, nació a inicios de 1976. La ASADA Tronadora está conformada por 840 abonados activos los cuales están divididos por 12 sectores:

Cabe resaltar que la ASADA Tronadora vende sus servicios a través de bloques a dos poblados cercanos, la ASADA San Luis y al residencial Vista del Lago. En lo que respecta al patrón de flujo (Tabla 2.2), la ASADA Tronadora depende de cinco nacientes según información clave suministrada por administradora; Torres, (2023), además indica que la conducción es por medio de gravedad.

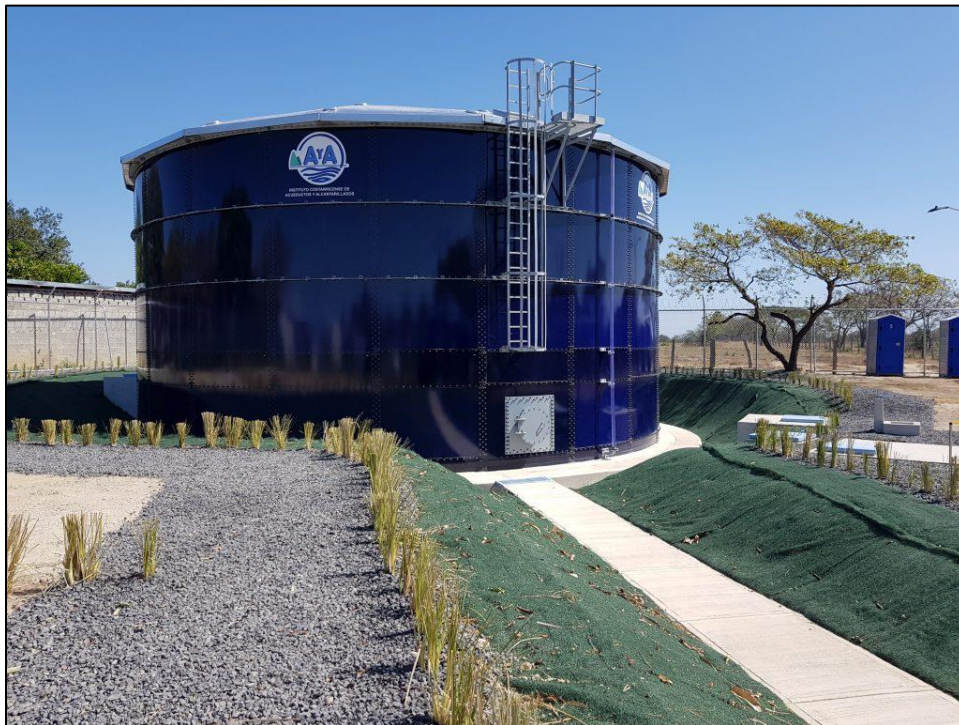
**Figura 3.1** Representación de parte del sistema de un acueducto urbano.

**A. Acueductos Urbanos.** Son sistemas que incluyen la captación, potabilización, almacenamiento y la distribución de agua potable para el abastecimiento de una población determinada (SCIJ. 2014). Los sistemas urbanos se encargan de abastecer a poblaciones de mayor proporción como lo son las ciudades, por lo que las obras de infraestructura para la captación, almacenamiento y distribución son mucho más complejas (*Figura 3.1*). Para este tipo de acueductos el servicio público brindado es proporcionado por entidades encargadas en la prestación, regulación y distribución del servicio del agua como lo es el AyA.

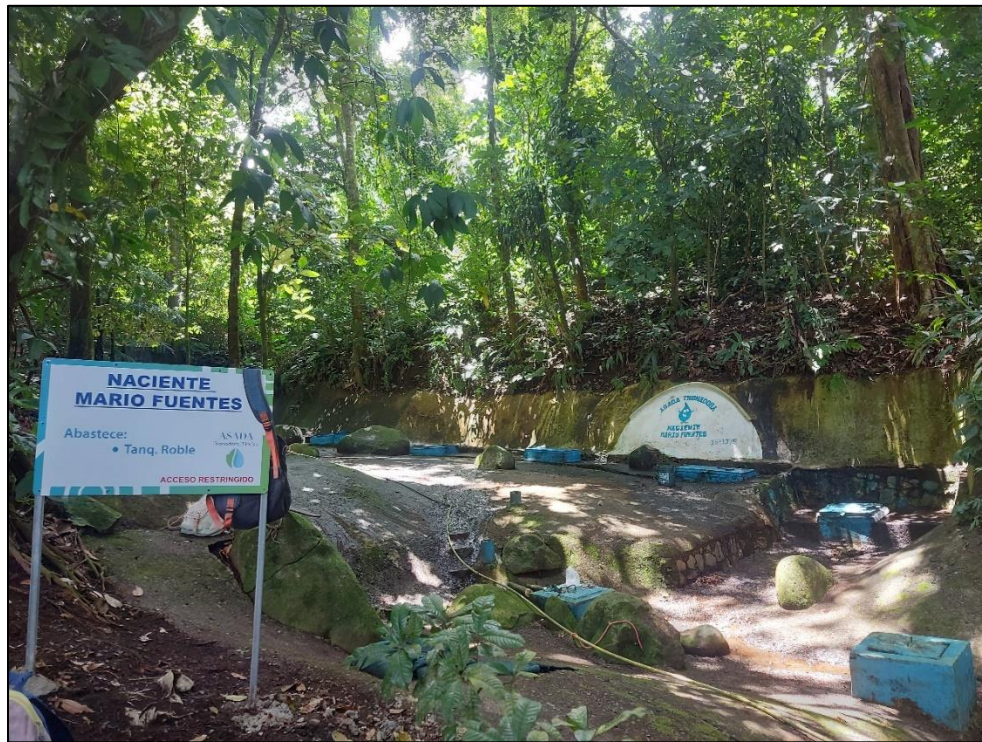
**Figura 3.2** Representación de parte del sistema de un acueducto rural.

**B. Acueductos Rurales.** Los acueductos rurales son sistemas de abastecimiento de agua potable en comunidades de zonas no urbanas. En este tipo de acueductos, generalmente, el agua es obtenida de nacientes localizadas en las partes más altas de la zona. Por otro lado, el abastecimiento por fuentes de aguas subterráneas por medio de la perforación de pozos es común en estas regiones, también puede ser obtenida directamente de los ríos, sin embargo, esto requiere de equipos y obras mucho mayores que requieren de un mayor costo económico (Montiel, 2007).

Al ser áreas rurales, se ven expuestas ante diversas amenazas tanto naturales como antropogénicas, ya sea o por el terreno, el nivel de infraestructuras (*Figura 3.2*), o las actividades socioeconómicas desarrolladas a los alrededores que pueden afectar directa o indirectamente el acueducto. Por esta razón es que se implementen las Asociaciones Administradoras de los Sistemas de Acueductos y Alcantarillados Comunes, ya que estas buscan erradicar, mitigar, eliminar y disminuir estas amenazas, para lograr una mejor gestión y manipulación del recurso hídrico que abastece estas poblaciones (Navarro-Garro et al., 2013).

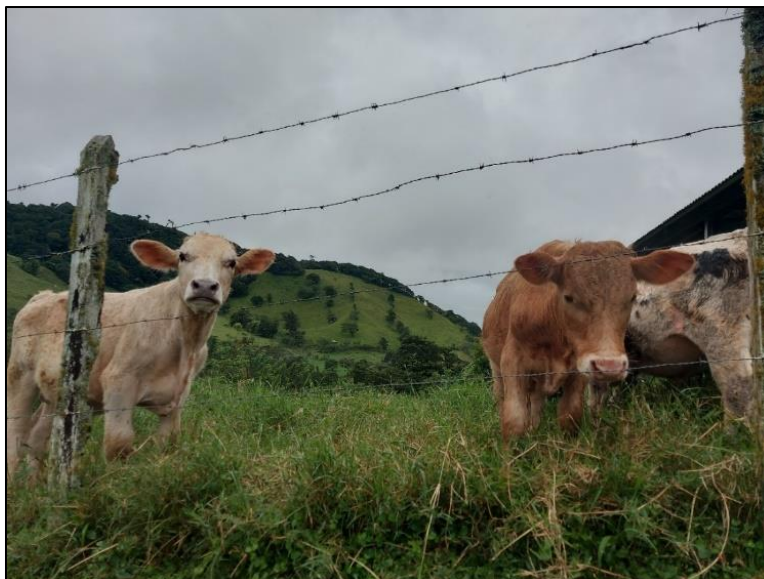
**Figura 6.3** Presencia de actividad lechera y ganadera en las cercanías de la naciente Trino Gutiérrez.

En el ámbito de calidad del agua de la fuente esta se distribuye hacia los *tanques I y II El Silencio* de manera cruda. Cabe resaltar que el poblado donde se encuentra la fuente se caracteriza por actividad ganadera y lechera (*Figura 6.3*), por otro lado, alrededor de la *naciente Trino Gutiérrez* existen canales perimetrales que permiten drenar las aguas provenientes de las montañas que se transportan por escorrentía. En la fuente hay presencia de raíces en los conductos de la captación, sin embargo, el equipo operativo vela por la limpieza de los mismos.

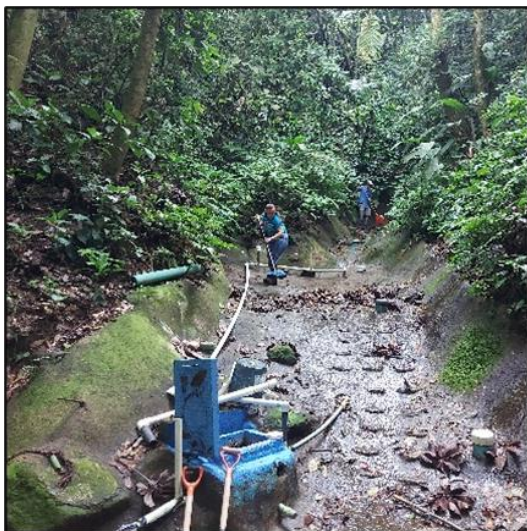
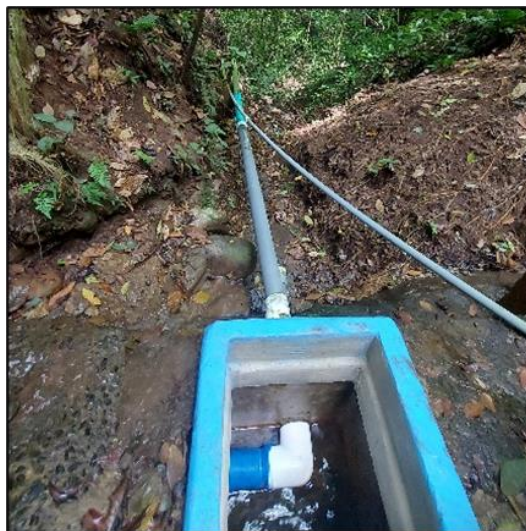
**Figura 6.4** Condición actual de la Naciente Yolanda Peraza.

En cuanto a calidad del agua de la fuente esta se distribuye hacia el *tanque Mariano Alfaro* de manera cruda, asimismo, el rebalse que se genera se redirige hacia la *naciente Mario Fuentes*. Los principales factores a los que la fuente se ve vulnerable son en las zonas perimetrales con gran cantidad de árboles (*Figura 6.4.a*) y las tuberías expuestas (*Figura 6.4.b*) sin protección que son susceptibles a deslizamientos o daños por el paso de fauna.

**a)** Zona perimetral de la fuente boscosa con pendientes marcadas.

**b)** Tubería expuesta sin protección ante desastres naturales.

| 10. Las tuberías de los sistemas de captación se encuentran desprotegidas y descubiertas. | Las tuberías que se encuentran en las nacientes en su mayoría no poseen protección alguna, viéndose expuestas a daños ocurridos por deslizamientos, derrumbes, caídas de piedras o troncos de árboles, o bien algún daño que pueda ocurrir por algún animal. Al ser una zona montañosa y donde las lluvias son muy frecuentes, los casos de deslizamientos y derrumbes son muy comunes, al producirse este tipo de accidentes los usuarios se ven perjudicados ya que para asistir estos casos se da la suspensión del servicio hasta poder arreglar la tubería. | Ver Figura 6.3.b. |

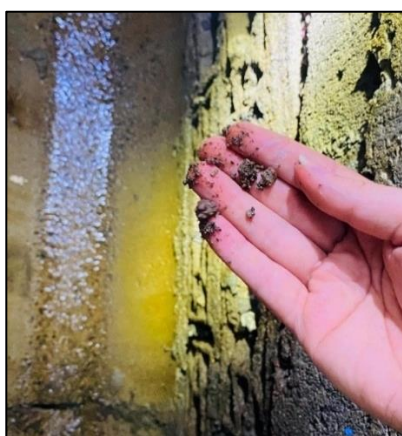
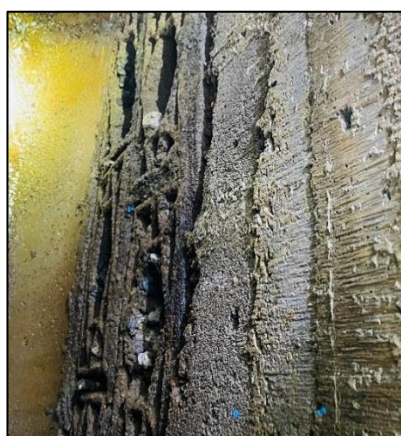
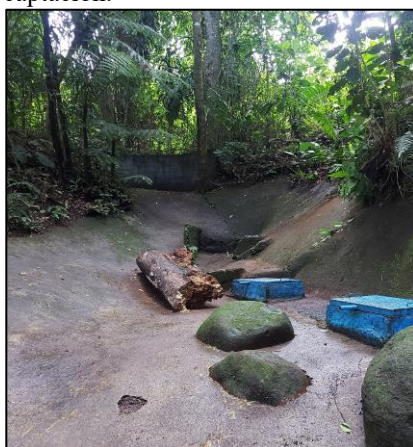
**Figura 6.5** Condición actual de la Naciente Mario Fuentes.

Anteriormente la fuente tenía dos salidas, ahora todo su caudal va redirigido hacia el *tanque El Roble*, al igual que el rebase de la *naciente de Yolanda Peraza* de manera cruda. Esta naciente al ser una de las más antiguas del sistema de acueducto, su estructura presenta condiciones de deterioro, las paredes de la captación se desmoronan debido a la humedad que recorre en ellas. A su vez, el acueducto se ha

visto afectado por el surgimiento de nuevas venas de agua internas en la naciente, ocasionando el escurrimiento de lodos y por ende la presencia de sedimento en el agua (*Figura 6.5.a; Figura 6.5.b*). Por otro lado, el lugar se encuentra rodeado de zona arbórea y taludes de tierra lo que hace que la naciente sea susceptible a deslizamientos y caída de árboles, dañando a la infraestructura de la captación y otros componentes como tuberías (*Figura 6.5.c*). Además, al no haber ningún tipo de protección al ingreso de la naciente, se puede ver afectado por la fauna.

**a)** Sedimento cayendo de la infraestructura del sistema de captación.

**b)** Paredes deterioradas de la infraestructura de la *naciente Mario Fuentes*.

**c)** Tronco caído en las instalaciones de la naciente.

**d)** Grietas encontradas en el concreto de recubrimiento de la infraestructura, relacionado a las raíces de plantas.

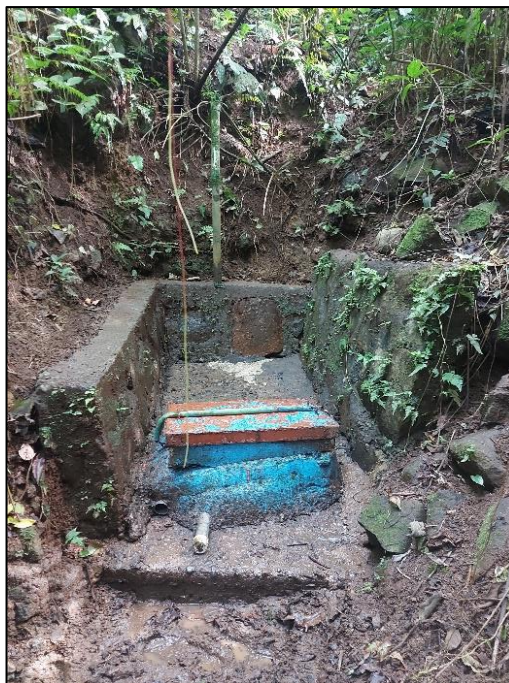
**Figura 6.6** Condición actual de la Naciente Alberto González.

| <b>Naciente</b> | <b>Peligros y Riesgos Identificados</b> |
|---|---|
| Alberto Gonzales | Ausencia de malla perimetral y estructura de protección. Fácil acceso a animales. La tapa no se encuentra en óptimas condiciones. La losa del suelo se encuentra agrietada. No presenta canal perimetral para desviar la escorrentía. Se encuentra expuesta a deslizamientos, derrumbes y caídas de árboles. |

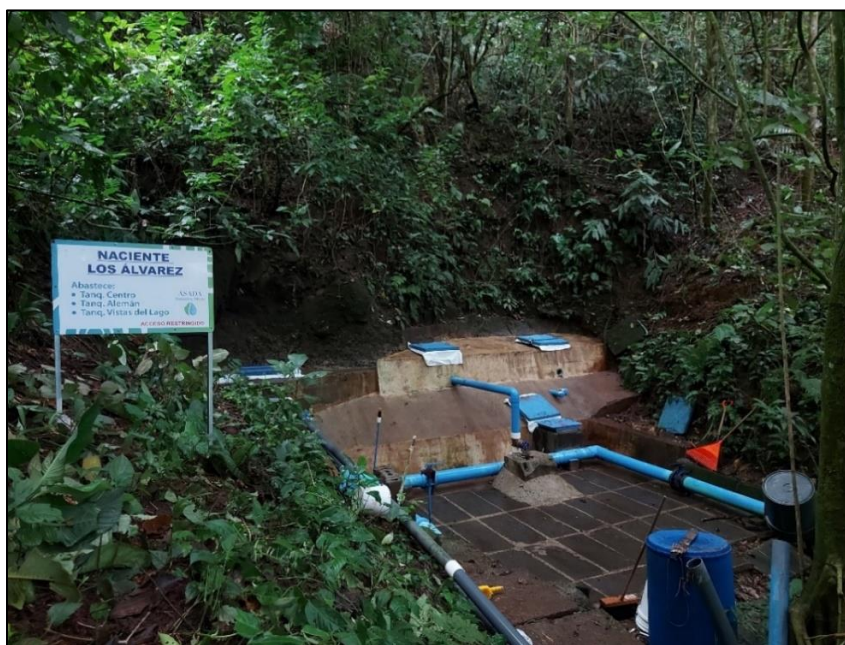
**Figura 6.7** Condición actual de la Naciente Los Álvarez.

En cuanto a calidad del agua de la fuente esta se distribuye de manera cruda hacia el *tanque de Vistas del Lago* por medio de gravedad, asimismo su rebalse se redirige también hacia los *tanques Alemán, Linda Vista*, y el *tanque del Centro*. Los principales factores a los que la fuente se ve vulnerable son las zonas perimetrales que se encuentran gran cantidad de árboles y las tuberías expuestas sin protección que son susceptibles a deslizamientos o daños por el paso de animales (*Figura 6.7*).

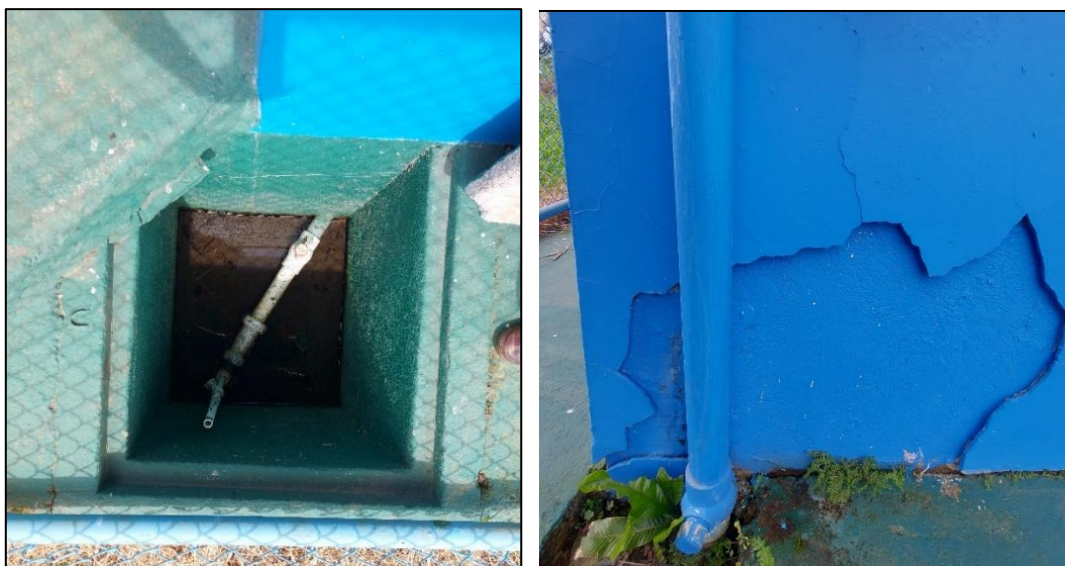
**Figura 6.9** Condición actual del Tanque Mariano Alfaro.

**a)** Componente del sistema para regular la presión donde almacena agua y no puede ser extraída.

**b)** Ruptura de la capa protectora del tanque en la parte trasera.

| <b>Tanque de Almacenamiento</b> | <b>Peligros y Riesgos Identificados</b> |
|---|---|
| Mariano Alfaro | Las paredes exteriores se encuentran agrietadas. Se encuentra expuesta al ingreso de pequeños animales como insectos y ranas. Posee aguas estancadas dentro de la casetilla. |

| Ejes de acción | Componente | Condición actual | Medidas correctivas | ¿Quién asume la responsabilidad? | Tiempo de ejecución |
|---|---|---|---|---|---|
| Físico | <i>Tanque El Alemán</i><br><i>Tanque El Mariano</i> | El concreto de la obra se encuentra agrietado, a mediano plazo puede permitir el ingreso de contaminantes. | • Entorno a la prevención, es importante dar el debido seguimiento para procurar que el daño sea mayor. | Equipo de la ASADA de Tronadora | 1 semana |

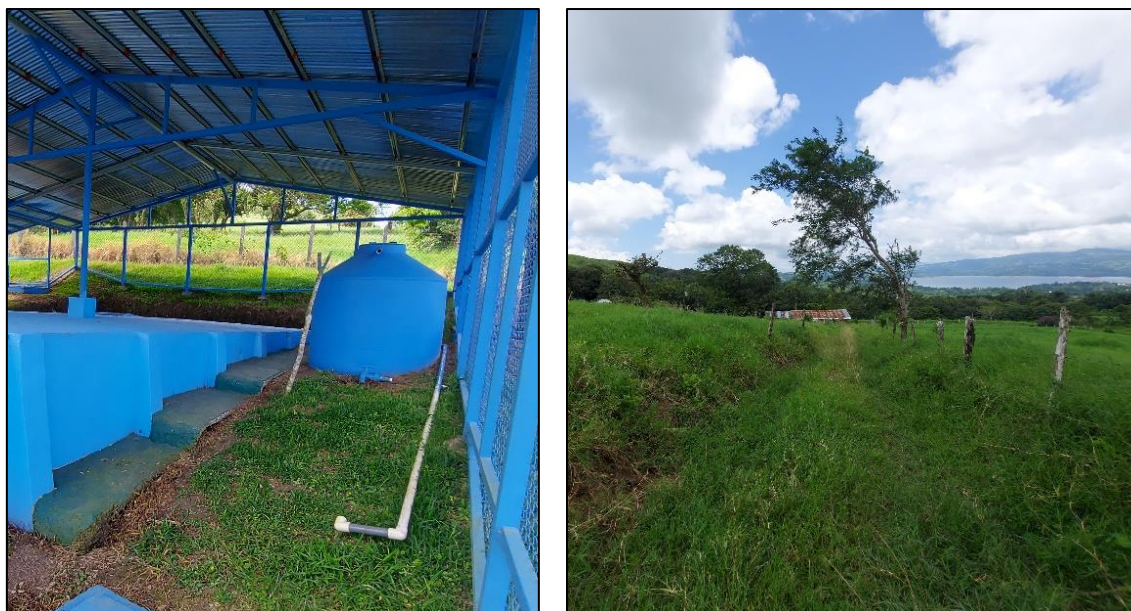
**Figura 6.10** Condición actual del Tanque El Roble.

**a)** Tanque El Roble y tanque de reserva de 2500L. **b)** Biodiversidad del ecosistema a los alrededores del tanque.

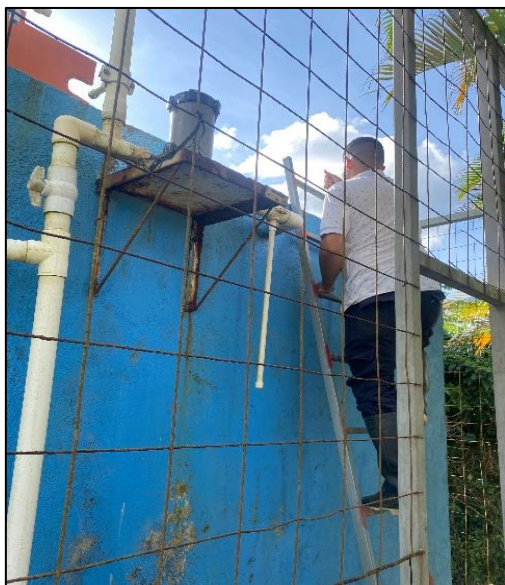
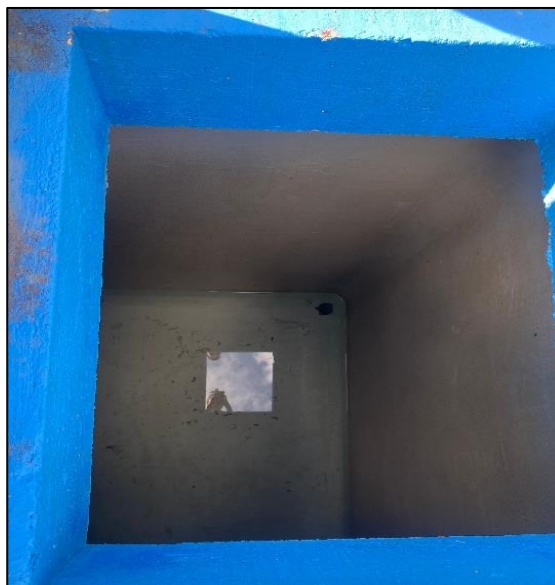
**Figura 6.11** Condición actual del Tanque Vistas del Lago.

**a)** Ausencia de puerta para ingreso a la caseta de protección del tanque.

**b)** Nivel de agua en el que se encuentra el tanque de almacenamiento comúnmente.

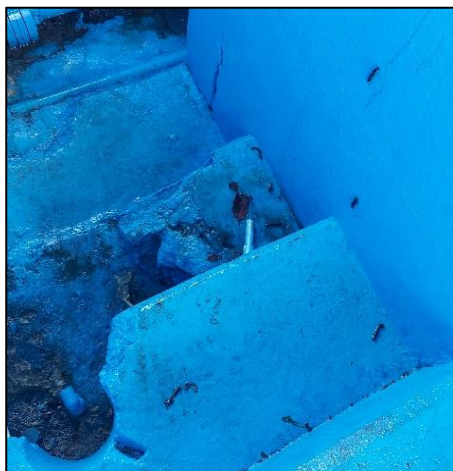
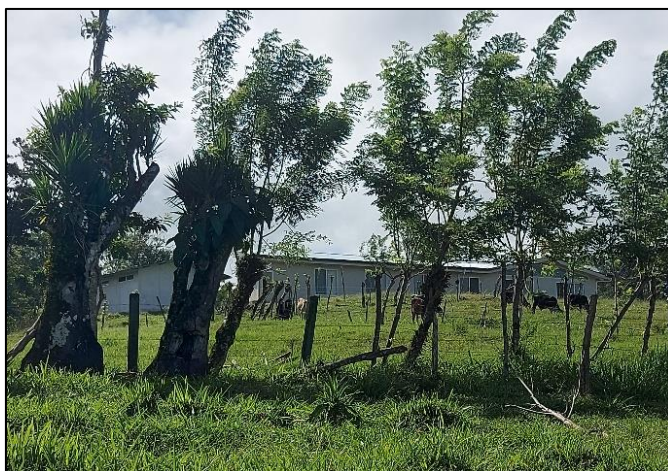
**Figura 6.12** Condición actual del Tanque Alemán.

En cuanto a la calidad del agua almacenada, alimenta a la población de los sectores de *Llama Azul* y *Linda Vista*, previamente desinfectada por medio de cloración. Entre las vulnerabilidades que se identifican en el componente es que se da las posibilidades de ingresar animales pequeños como reptiles e insectos como gusanos, el cual pueden perjudicar la calidad del agua almacenada, además de observarse grietas en las paredes (*Figura 6.12.a*). Por otro lado, se logran observar algunas casas y fincas aledañas al componente, cuyas actividades ganaderas pueden ser perjudiciales para el sistema de acueducto (*Figura 6.12.b*).

**a)** Presencia de insectos y grietas en la infraestructura del componente.

**b)** Presencia de casas y ganado a un costado del tanque de almacenamiento Alemán.

| <b>Tanque de Almacenamiento</b> | <b>Peligros y Riesgos Identificados</b> |
|---|---|
| Alemán | Las paredes exteriores del tanque se encuentran agrietadas. Se encuentra expuesta al ingreso de animales pequeños como insectos y ranas. A sus alrededores se practica ganadería ya que se encuentra aledaña a una finca, lo que puede provocar contaminación de esta índole. |

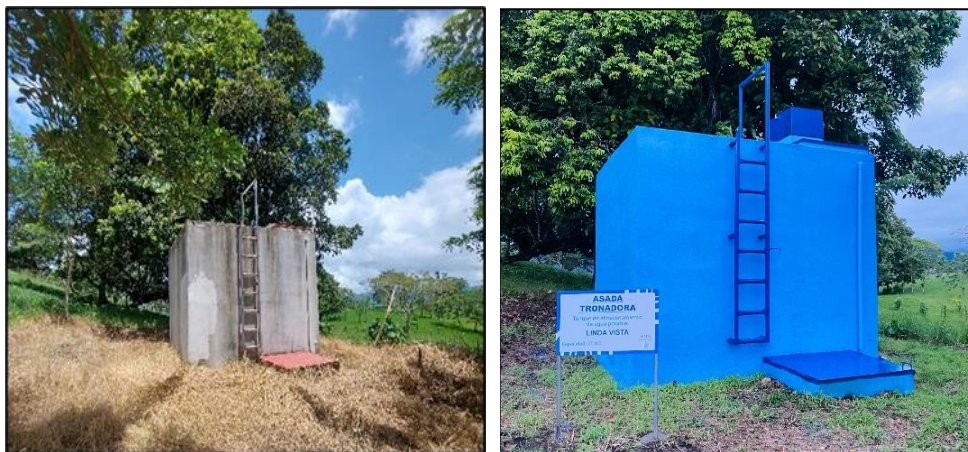
**Figura 6.13** Condición del Tanque Linda Vista.

a) Fotografía tomada el 22 de septiembre, tanque sin capa de revestimiento ni pintura protectora.

b) Fotografía tomada el 31 de octubre, sin protección de malla perimetral ni caseta que cubra el componente.

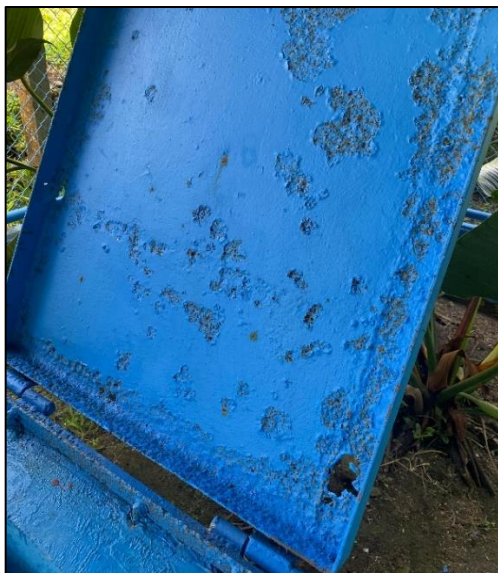
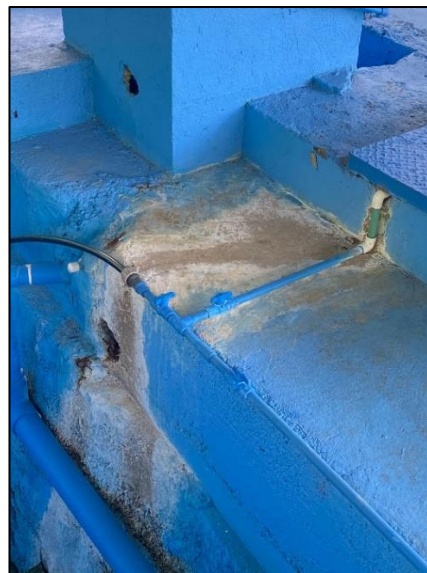
**Figura 6.14** Condición actual del Tanque El Centro.

Las tapas de la caja de registro se encuentran en mal estado, con herrumbre y agujeros en donde pueden ingresar ciertos contaminantes al sistema, sin embargo, en la cavidad lo que se encuentra son herramientas de trabajo, es decir, no repercute en la calidad del agua potable (*Figura 6.15.a*). Por otro lado, se evidencia fugas en el sistema de cloración, el cual provoca un daño en la infraestructura, gasto de cloro y afectación en la concentración de cloro para la potabilización del agua (*Figura 6.15.b*). Sin embargo, estas fugas fueron atendidas y solucionadas por el equipo operativo de la ASADA al poco tiempo después de la visita, por lo que actualmente el tanque se encuentra funcionando adecuadamente.

**a)** Tapas en mal estado en el sistema de almacenamiento *El Centro*.

**b)** Presencia de fugas en el sistema de cloración.

| El Centro | Posee paredes agrietadas. Las tapas se encuentran en condiciones no sanitarias. Posee fuentes de contaminación alrededor como la presencia de animales pequeños como insectos. |

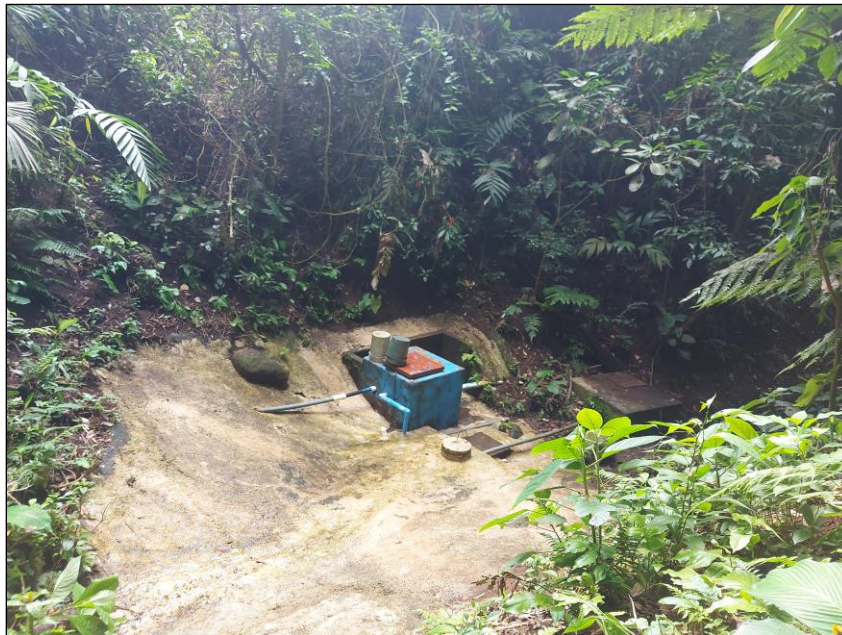
**Anexo 6.12** *Naciente Alberto González con ausencia de malla de protección.*

| 11. Todas las nacientes carecen de mallas o casetillas que las protejan y existe deterioro en las tapas de las cajas de registro. | Todos los sistemas de captación del acueducto se encuentran desprotegidas, ya que estas no poseen ningún tipo de malla o casetilla que este protegiendo el sistema del ingreso de civiles o animales, sin embargo, existe cerca en el perímetro de los componentes para impedir el ingreso de animales de mayor riesgo en la zona como lo es el ganado. El implemento de una mayor protección previene daños de los componentes ocasionados por las personas, ya sea de robos de algún accesorio, o cualquier acto de vandalismo, además de protegerlos de animales que puedan dañar la tubería o contaminar la fuente con sus excretas. Aunque la toma de agua se encuentra protegida por cajas o ya sea subterránea, los demás componentes también deben de estar resguardados. Por otro lado, las tapas de protección de las cajas de registro presentan condiciones no sanitarias con agujeros en el material, o bien con herrumbre, sin embargo, cabe resaltar que estas no son de protección al tanque de almacenamiento, sino de las cajas de registro, donde el equipo operativo realiza reportes de los mismos para darle seguimiento y el debido mantenimiento. | Ver Anexo 6.12. |

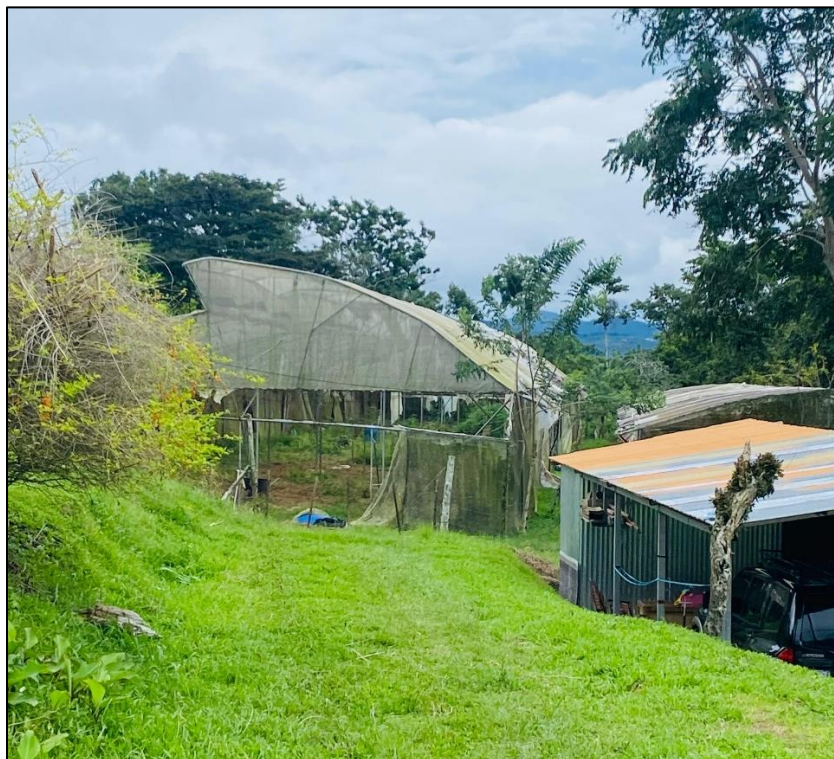
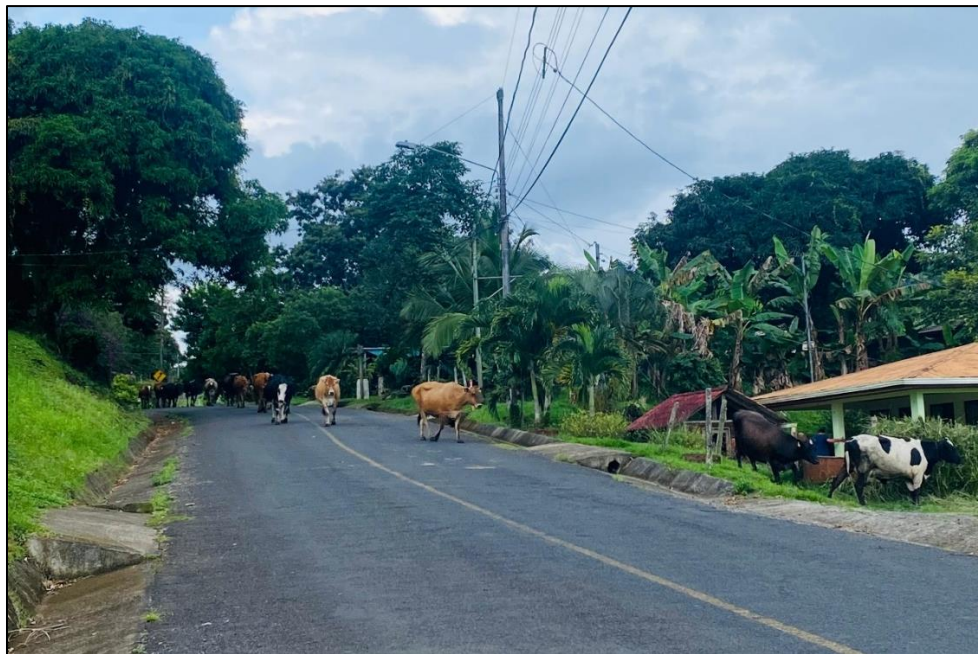
| 15. En la región de Tronadora predominan las actividades agrícolas y ganaderas, siendo esto un gran riesgo y peligro para la calidad de agua. | A partir de la aplicación de las entrevistas para la percepción social, se evidenció la existencia de actividades tanto agrícolas como ganaderas cerca de las casas y de los componentes. Este tipo de actividades si no se realizan de manera responsable y segura, puede causar serios daños en el sistema de acueducto, debido a la infiltración de impurezas hacia los mantos acuíferos contaminando el agua del subsuelo o de las tuberías, o bien pueden afectar la estructura de los componentes. | Ver Anexo 6.13 y 6.14. |

**Anexo 6.13** *Actividades agrícolas cerca de las viviendas en el sector “Llama Azul”.*

**Anexo 6.14** *Actividades ganaderas cerca de las viviendas de la comunidad en el sector “La Esperanza”*
