Ingeniería Hidrológica

Proyecto Final de Graduación

**“Propuesta de Plan de Seguridad del Agua para la gestión integral del recurso hídrico en la Asociación Administradora del Acueducto y Alcantarillado de Peñas Blancas, Abangares, Costa Rica”**

Febrero, 2023

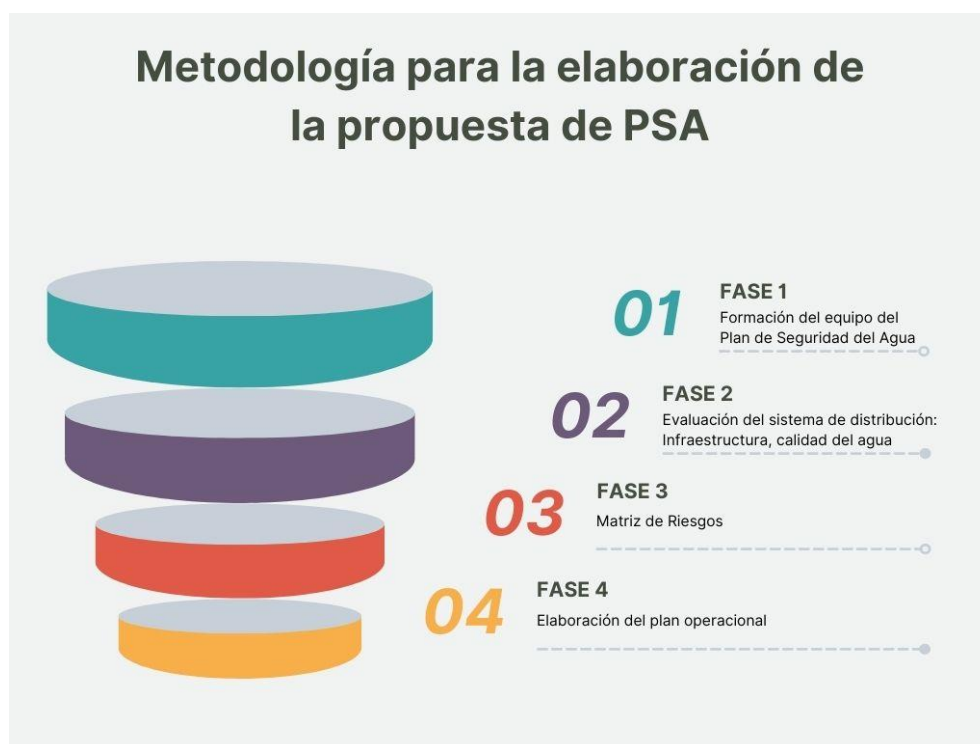
**Figura V.2.** Metodología para la elaboración de la propuesta de Plan de Seguridad del Agua.

La elaboración del plan de seguridad del agua se hará de acuerdo con lo propuesto en el Manual para el desarrollo de planes de seguridad del agua: metodología pormenorizada de gestión de riesgos para proveedores de agua de consumo, escrita por Bartram et al., (2009). Cabe mencionar que los autores citados anteriormente resaltan en el manual que no existe una única forma de aplicar la metodología para elaborar un PSA y que esta metodología debe ser práctica. Dicho esto, para el siguiente proyecto se proponen cuatro fases de ejecución, visualizadas en la figura 5.2:

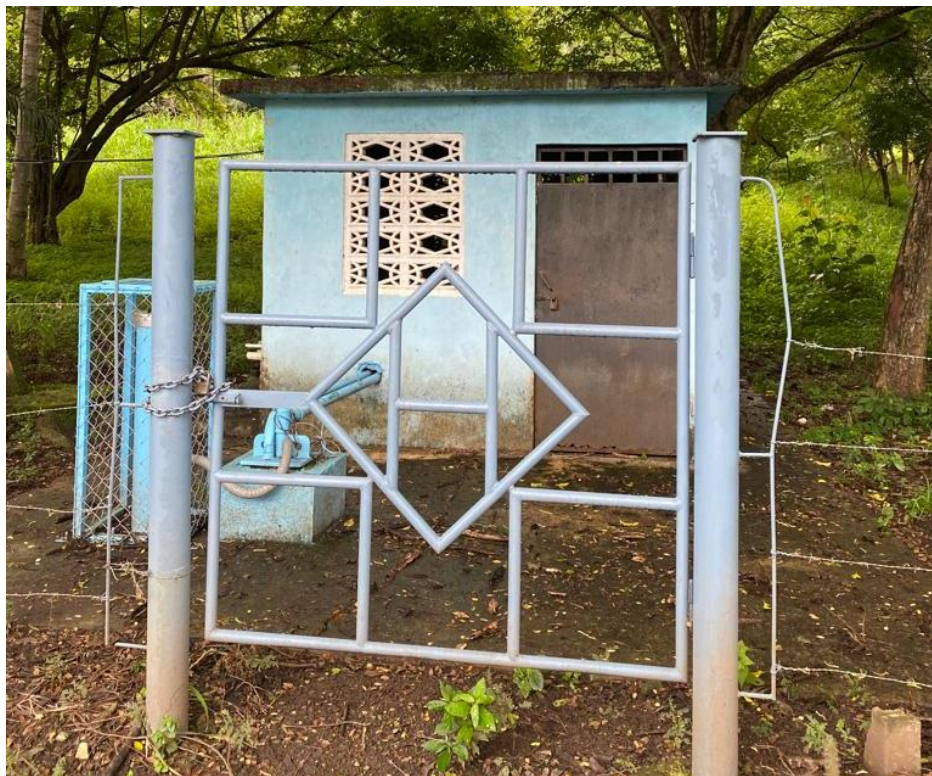
Cabe destacar que el pozo de abastecimiento se encuentra debidamente inscrito en el Ministerio de Ambiente y Energía por parte de la Dirección de Aguas con el nombre pozo 1 AG-161 y según el expediente 763-R otorgado en el año 1969; además, posee un caudal concesionado de 1.37 m<sup>3</sup>/h para consumo humano.

En cuanto a características estructurales del pozo, esta cuenta con una caseta de concreto y está rodeado con un piso de concreto; sin embargo, no tiene una malla de protección perimetral y se encuentra a una distancia inferior a los 10 m con respecto a la carretera principal de la comunidad la Ruta 601. La principal particularidad del pozo que esta fuente de abastecimiento se encuentra salinizada, lo cual representa la principal problemática que afronta la ASADA en términos de servicios.

**Figura VI.2.** Caracterización del pozo de la ASADA de Peñas Blancas de Colorado de Abangares.

| | Ausencia de un plan de mantenimiento | Físico, microbiológico | 4 | 5 | 20 | Muy alto | La ausencia de mantenimiento implica un deterioro en la infraestructura y componentes eléctricos de la bomba, lo cual reduce el rendimiento y aumenta los costos de reparación. |
| | Vandalismo | Físico, químico, microbiológico | 2 | 5 | 10 | Alto | Considerando que el pozo se encuentra muy cerca de la ruta principal de la comunidad, tiene vulnerabilidad alta de recibir vandalismo, como robo de piezas mecánicas y eléctricas, y susceptible a daños. |

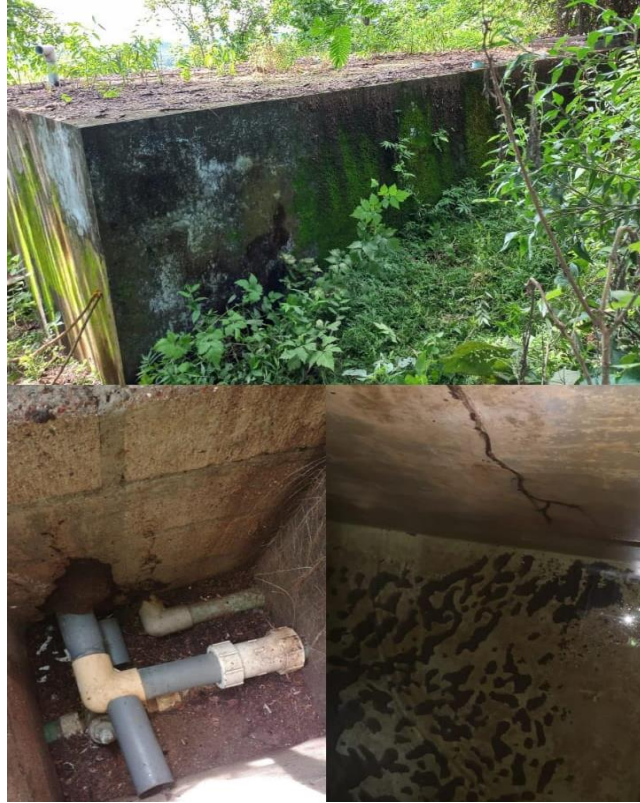
El tanque de almacenamiento presenta una estructura de concreto reforzado sin ninguna patología estructural identificada más allá de humedad superficial; además, posee un respiradero de PVC 3 1/4" con una entrada de agua proveniente del pozo de abastecimiento en una tubería de PVC 2 7/8", y además cuenta con una única cámara de almacenamiento de 75 m<sup>3</sup> cuyas dimensiones son de 5 m de largo, 5m de ancho y 3 m de profundidad. Este no cuenta con una malla de protección perimetral y tampoco posee un acceso como calles o servidumbres (Figura 6.3).

**Figura VI.3.** Caracterización del tanque de almacenamiento de la ASADA de Peñas Blancas de Colorado de Abangares.

| Tanque de Suministro de agua potable | Ausencia de un plan de mantenimiento | Físico, químico, microbiológico | 3 | 5 | 15 | Alto | La ausencia de mantenimiento implica un deterioro en la infraestructura, esto reduce el rendimiento y aumenta los costos de reparación. |

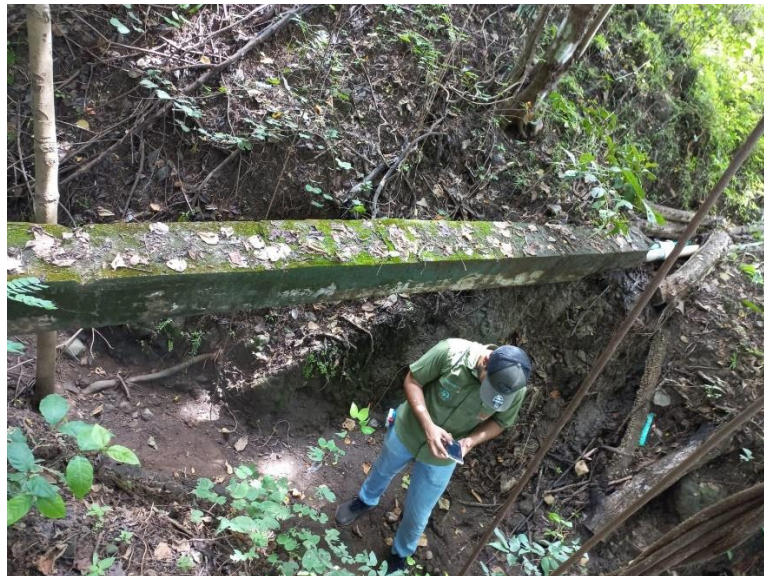
- Tubería expuesta: A lo largo de todo el sistema de distribución del acueducto se encontraron distintos puntos con alta vulnerabilidad estructural y un historial de constantes fracturas. A continuación, en la Figura 6.7. se observa un punto con alta vulnerabilidad, el cual ha sufrido daños debido al mal diseño de la infraestructura construida para el paso elevado de la tubería:

**Figura VI.7.** Punto crítico, paso a desnivel de la tubería.

| | Infraestructura defectuosa en pasos elevados | Físico | 4 | 3 | 12 | Alto | Posibilidad de caída de tubos en pasos elevados por algún |

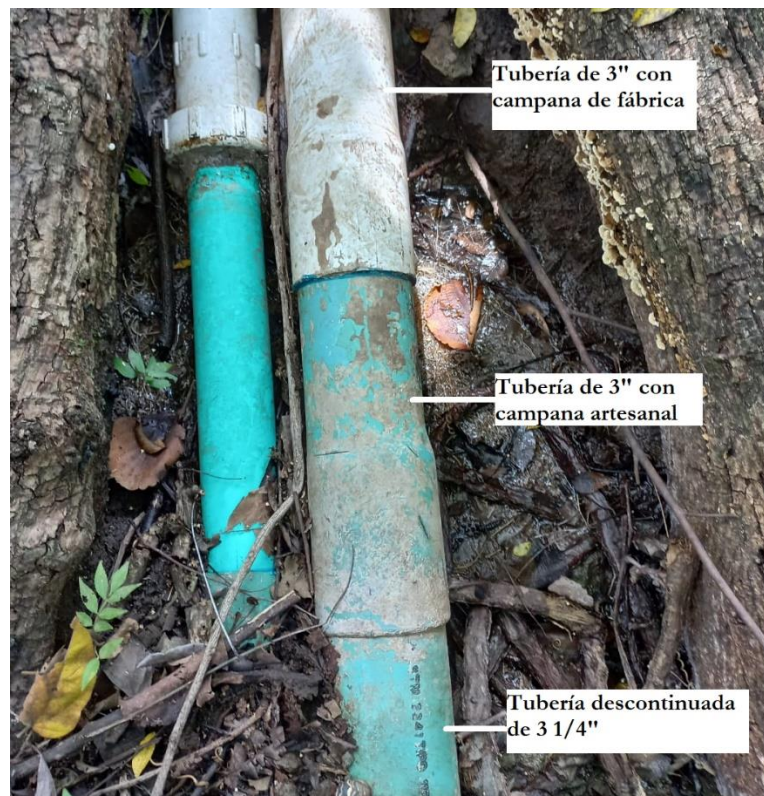
A continuación, se observa una de las uniones tipo artesanales que se hicieron para reparar una tubería rota, Figura 6.8.

**Figura VI.8.** *Reparación artesanal en tuberías de diámetros no estandarizados*

| | Tubería antigua | Físico | 5 | 4 | 20 | Muy alto | La tubería ya cumplió la vida útil, por lo que está propensa a fracturas debido al desgaste. |

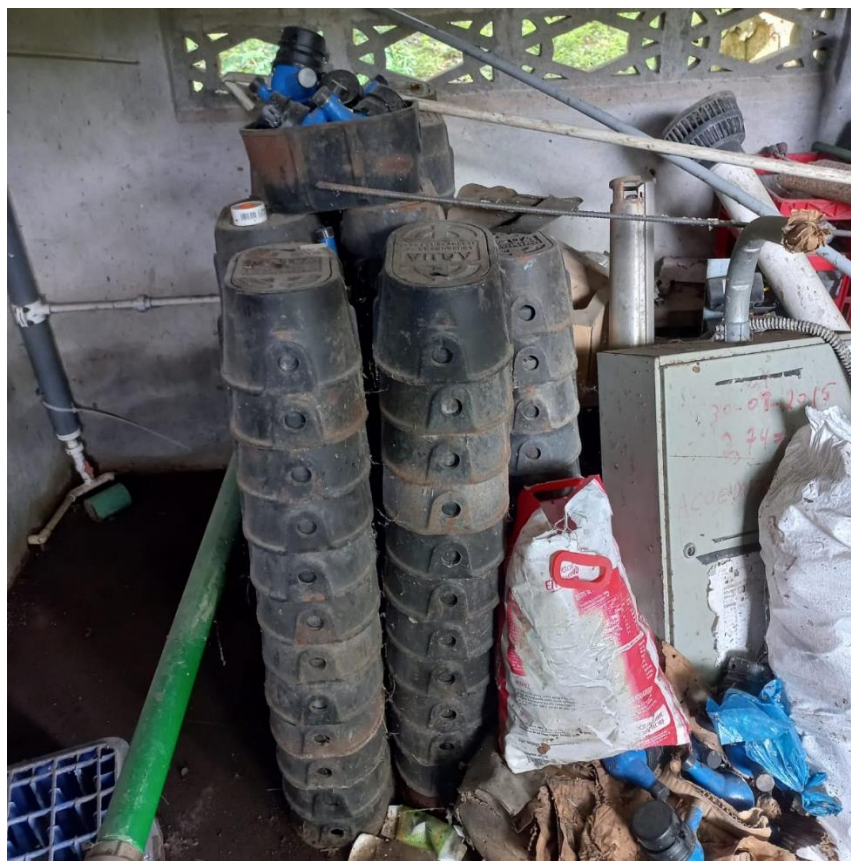
*Las personas de la comunidad no están dispuestas a aceptar que se les instalen micromedidores en sus casas de habitación, porque el agua que le*

*suministra la ASADA no es potable y no la consumen. Esta situación nos ha traído problemas con ARESEP y AyA. También, si instalamos micromedidores estos se fregarían muy rápido por la alta salinidad que tiene el agua (A. Peña, comunicación personal, 30 de octubre del 2022).*

**Figura VI.9.** Micromedidores guardados en la caseta del pozo del acueducto de Peñas Blancas, Abangares.

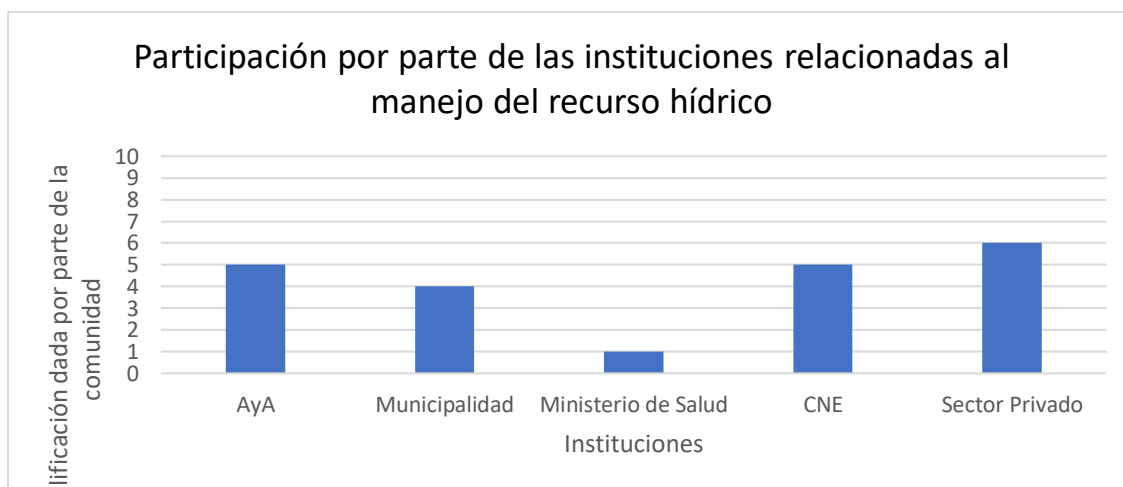
**Figura VI.10.** Calificación dada por parte de la comunidad respecto a la participación de las instituciones relacionadas al manejo del recurso hídrico.

En cuanto a la percepción que tiene la comunidad respecto a la participación de las instituciones relacionadas al manejo del recurso hídrico (Figura 6.10):

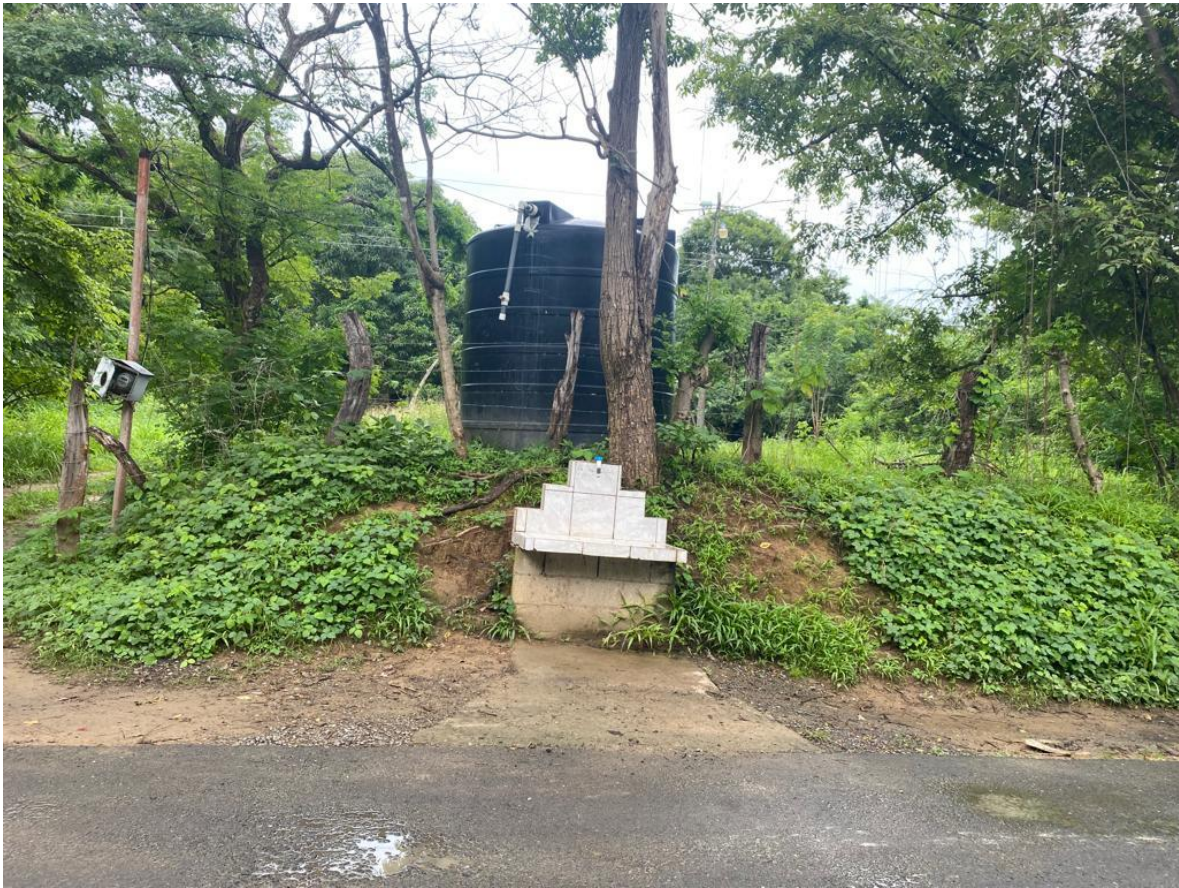
**Anexo 1.** Tanqueta de distribución en la comunidad de Peñas Blancas, en las cercanías de la planta de CEMEX.

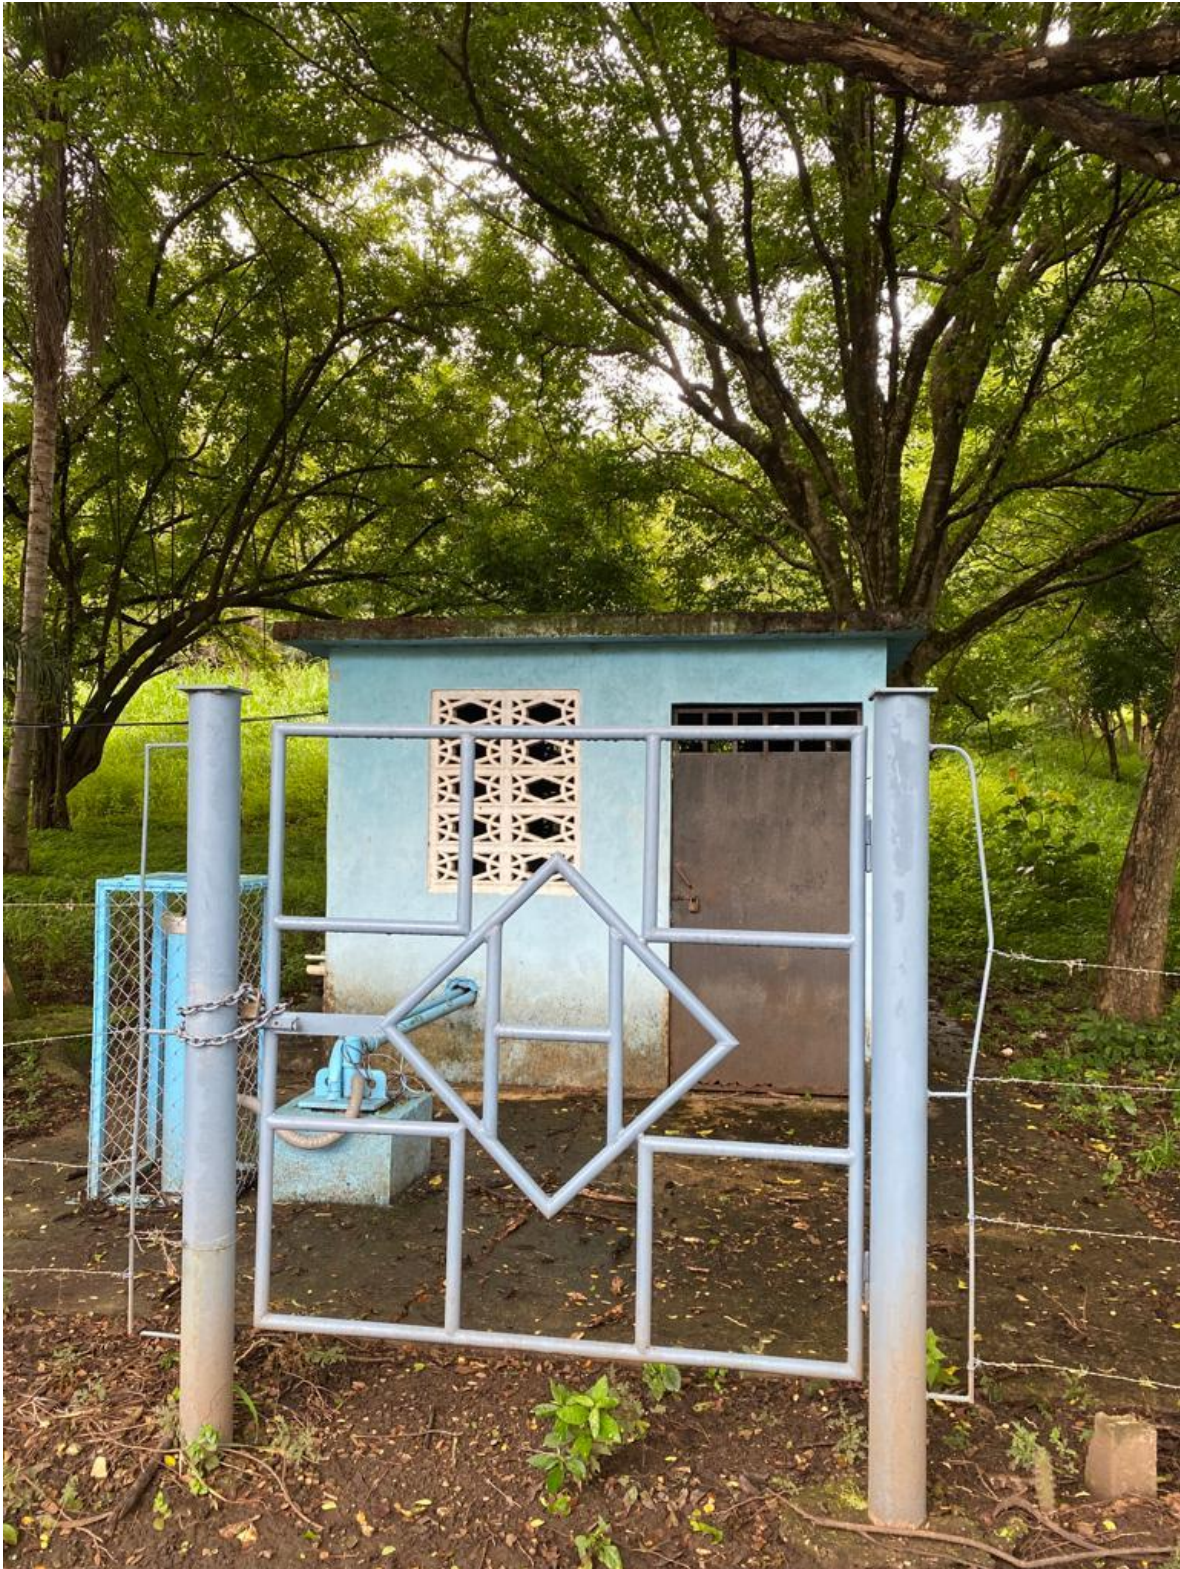
**Anexo 3.** La fuente de abastecimiento de la comunidad de Peñas Blancas, Colorado, el cual es la fuente de abastecimiento de agua.

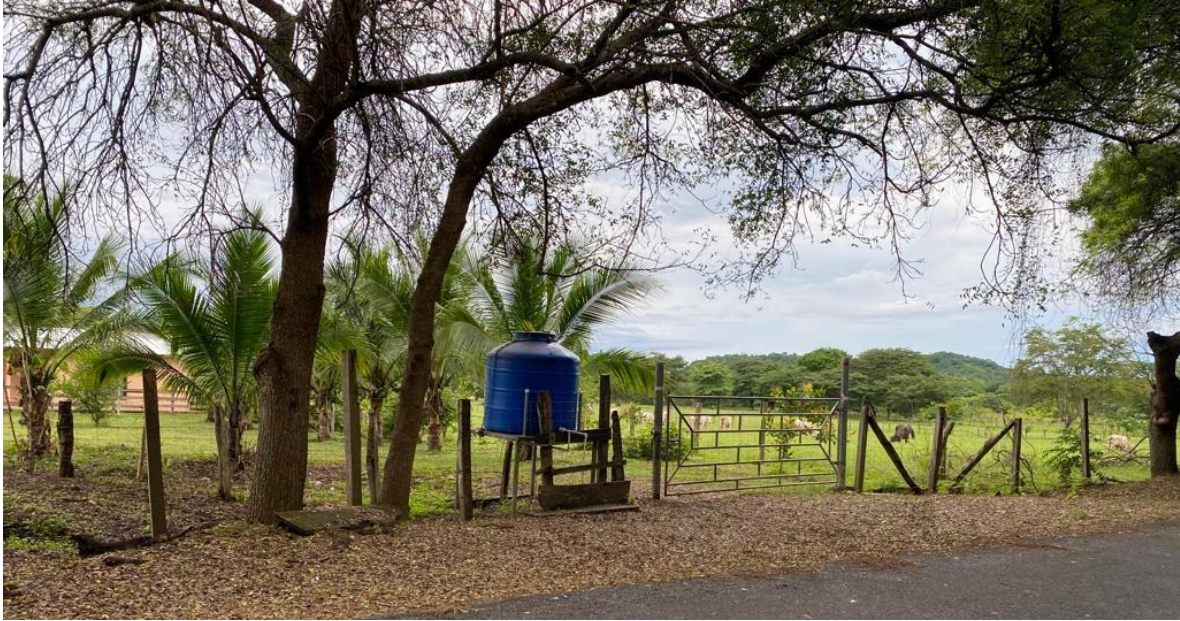
**Anexo 7.** Tanqueta de agua potable para un sector de la comunidad de Peñas Blancas de Colorado.

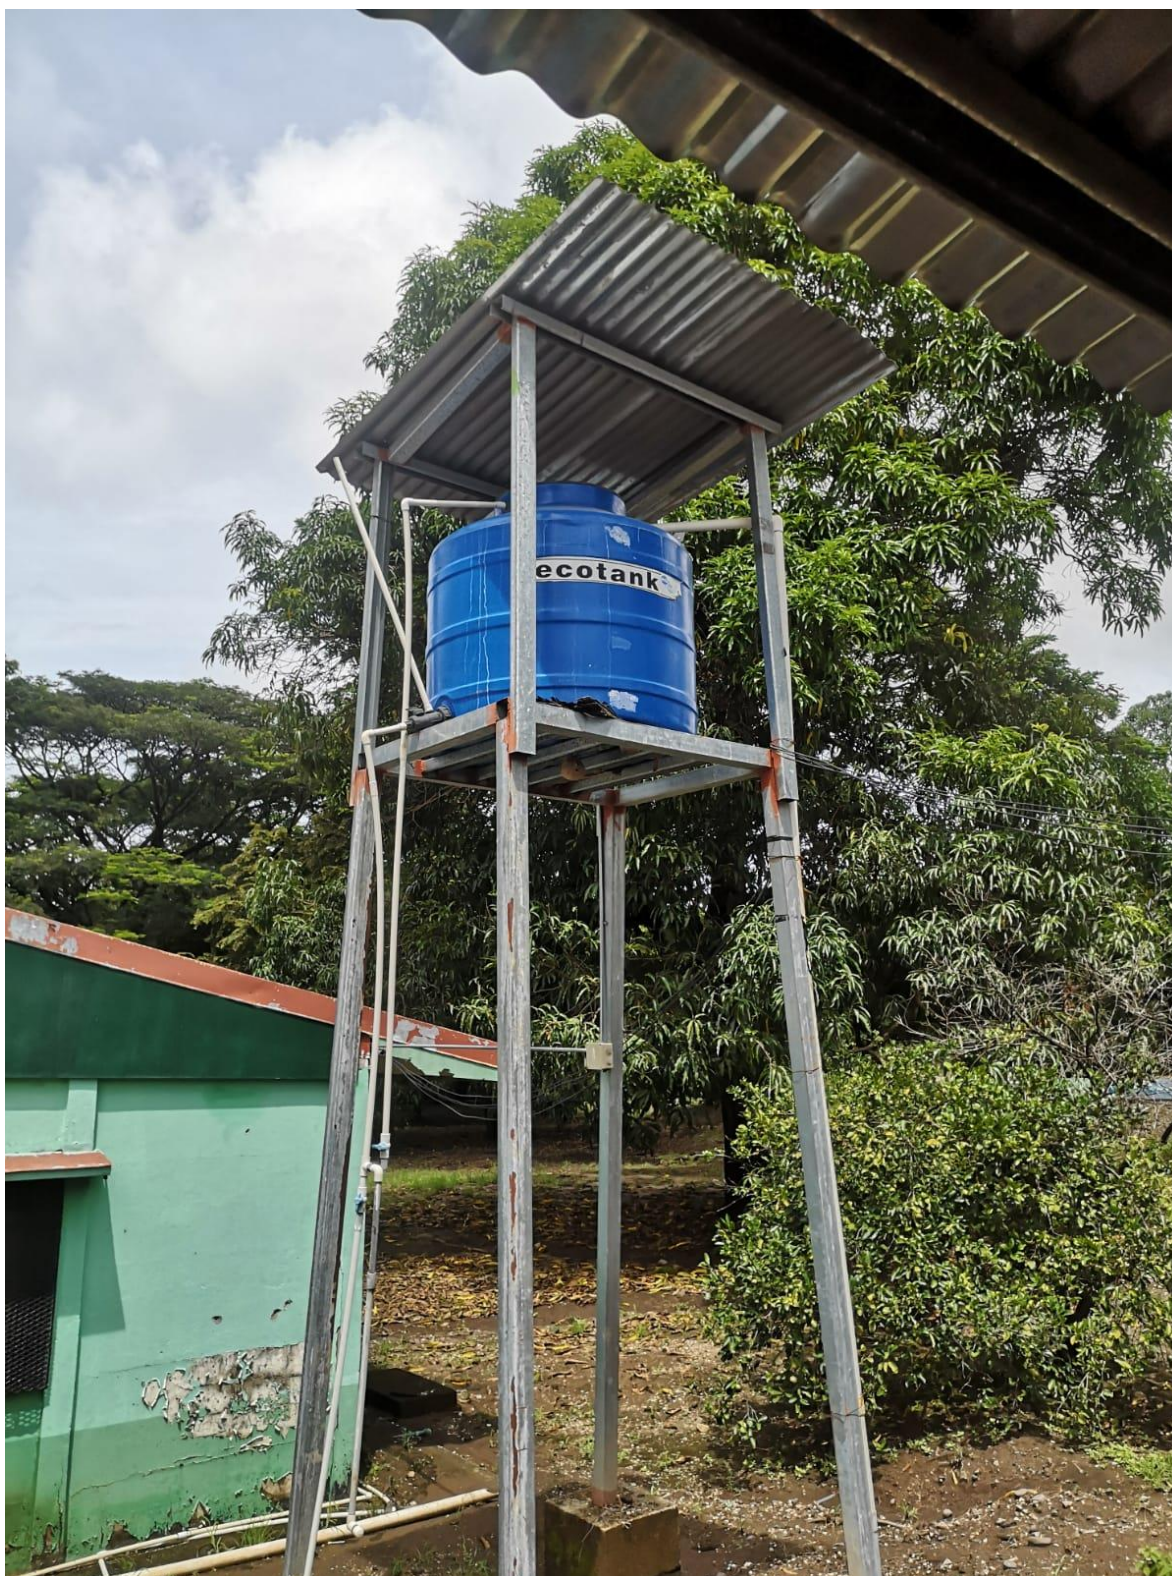
**Anexo 12.** Tanque de suministro de agua potable para la escuela de Peñas Blancas de Colorado, Abangares.

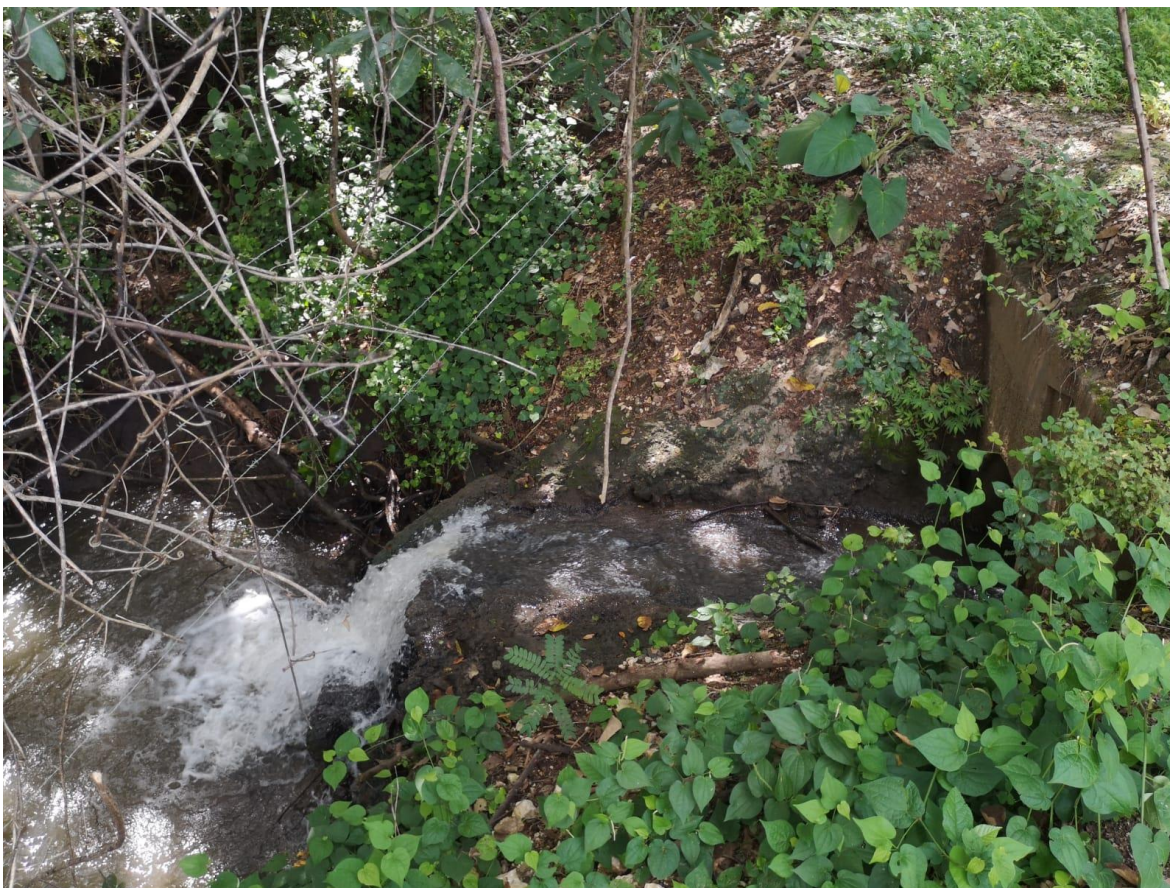
**Anexo 15.** *Vertido de aguas residuales industriales tratadas a quebrada intermitente cercano a la comunidad de Peñas Blancas de Colorado, Abangares (30 de octubre, 2022).*
