Cambios geomorfológicos e hidrológicos inducidos por el terremoto (Mw 7,7) del 22 de abril de 1991 en la provincia de Limón, Costa Rica

Geomorphological and hydrological changes induced by the April 22, 1991 Limón, Costa Rica earthquake (Mw 7.7)

Gustavo Barrantes^{1*}, Wilhelm G. Vahrson² y Sergio Mora³

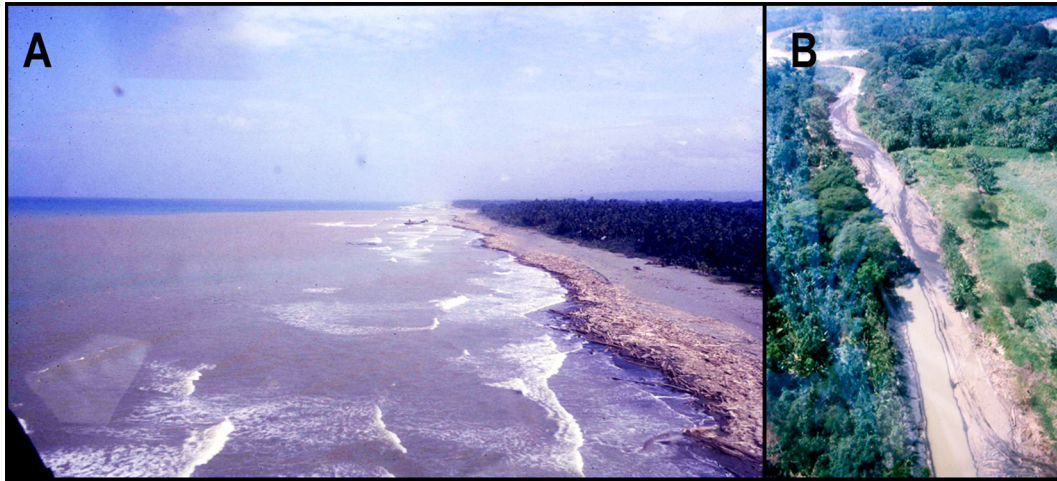
Fig. 4: Decantación, sedimentación y depósitos de biomasa en la periferia de la desembocadura del río Banano (A) y en el Canal de Parismina, cerca de la localidad de Matina (B). En este último caso se aprecia el levantamiento continental y el inicio del proceso de dragado. Fotografías tomadas durante un sobrevuelo en helicóptero por Sergio Mora Castro el 3 de mayo de 1991.

Por otra parte y según Golley, McGinnis y Clements (1971) para este tipo de bosque lluvioso la pérdida de biomasa se puede estimar en más de 28 000 ton/km² destruido, lo cual establecería un total aproximado de alrededor de 4 000 000 ton de biomasa, compuesta principalmente por árboles y troncos desprendidos y arrastrados por la inestabilidad de laderas y transportada por los sistemas fluviales hasta el mar (Fig. 4).

Las cuencas hidrográficas medias y bajas del Río La Estrella, Banano y Bananito también se vieron severamente afectadas por inundaciones y sedimentación (Fig. 4). Aquí, la inundación y los procesos geodinámicos fueron similares a los del sistema fluvial del sector Chirripó-Matina. En estos casos, los caudales máximos, según los datos disponibles y sus períodos de recurrencia fueron relativamente bajos (Pandora, Barbilla) e indican que las avenidas estaban muy relacionadas con el daño causado por el terremoto en las cuencas (Cuadro 2; Vahrson et al., 1992). Al mismo tiempo, los valores del flujo máximo, en sí mismos, pueden ser algo inciertos debido a la posibilidad de la agradación de los cauces, causada por la sedimentación en las estaciones de medición, lo cual condujo, posiblemente, a la sobrestimación de los caudales máximos.

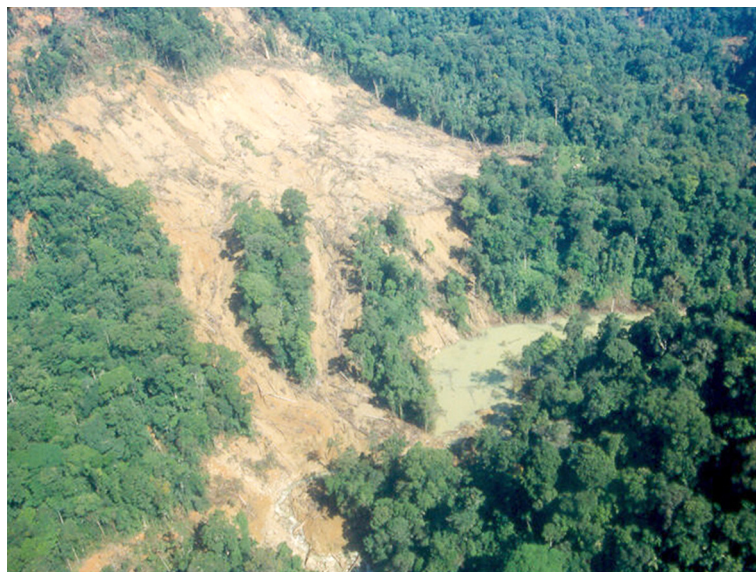
Fig. 5: Deslizamiento rotacional en la margen derecha y represamiento y embalse efímero en el cauce del río Banano. Fotografía tomada el 29 de abril de 1991 por Sergio Mora Castro.

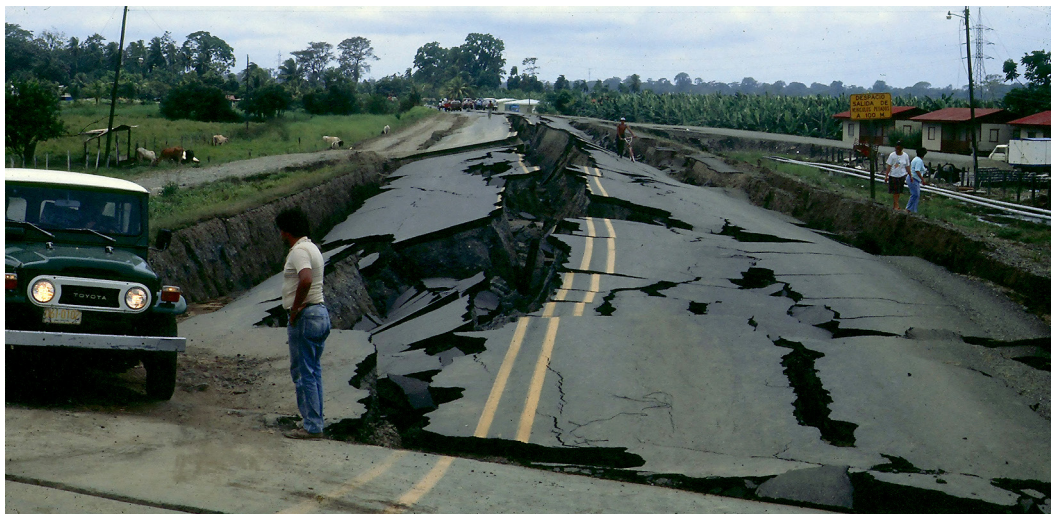
Fig. 7: Desplazamiento lateral y ruptura del relleno compactado de la carretera (RN-32) cerca de la localidad de Río Blanco. Fotografía tomada por Sergio Mora Castro el 24 de abril de 1991.

Por otra parte, las llanuras de inundación y costeras (incluida la del río Sixaola) se vieron afectadas por un extenso e intenso proceso de licuación sísmica de los suelos arenosos (Denyer, et al., 1994; Mora y Yasuda, 1994), lo cual provocó desplazamientos laterales de bloques de suelos, asentamientos diferenciales y el agrietamiento de terrenos. De manera efímera, se produjo un ascenso del nivel freático de entre 0,5m y 2,0m (Denyer, et al., 1994) y consecuentemente el desarrollo de una reducción de la resistencia al corte, de los coeficientes de infiltración y de la capacidad del drenaje hipodérmico en el suelo (Fig. 7).

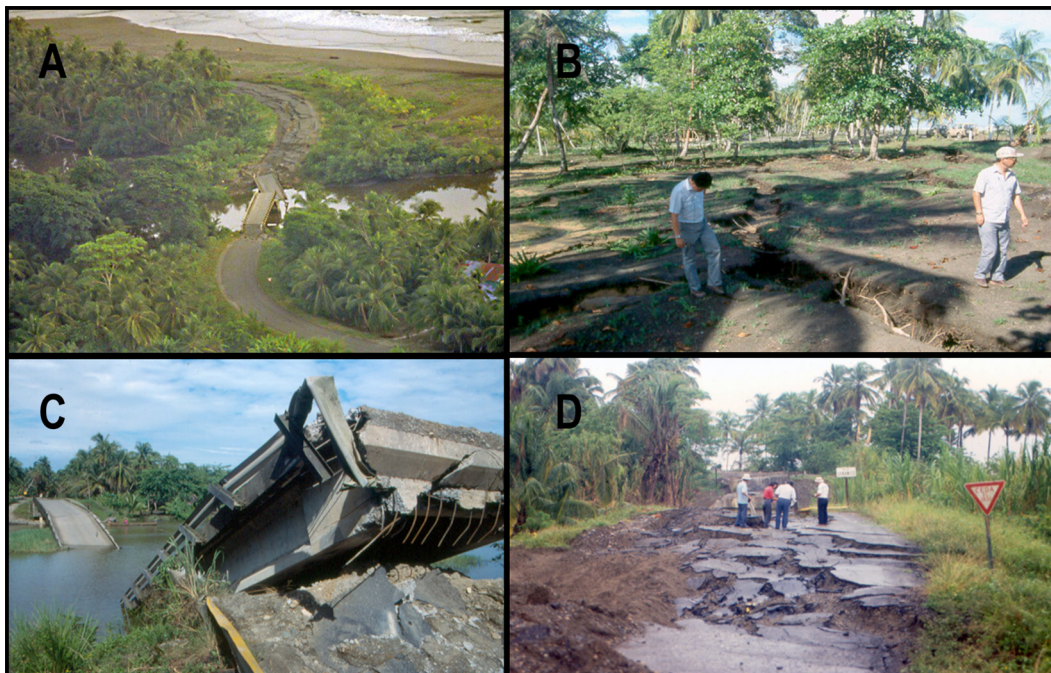
Fig. 8: Licuación, separación lateral y subsidencia en las cercanías de la desembocadura del río Bananito. A: Aspecto del colapso del puente, separación y agrietamiento del terreno en los alrededores del puente del río Bananito; 3 de mayo de 1991. B: Terrenos en la margen izquierda del río Bananito, cerca de su desembocadura. C: Puente colapsado del río Bananito. D: Licuación, agrietamiento y separación lateral de la carretera y rampa de aproximación del puente sobre el río Bananito. Fotografías tomadas por Sergio Mora Castro el 11 de mayo de 1991.

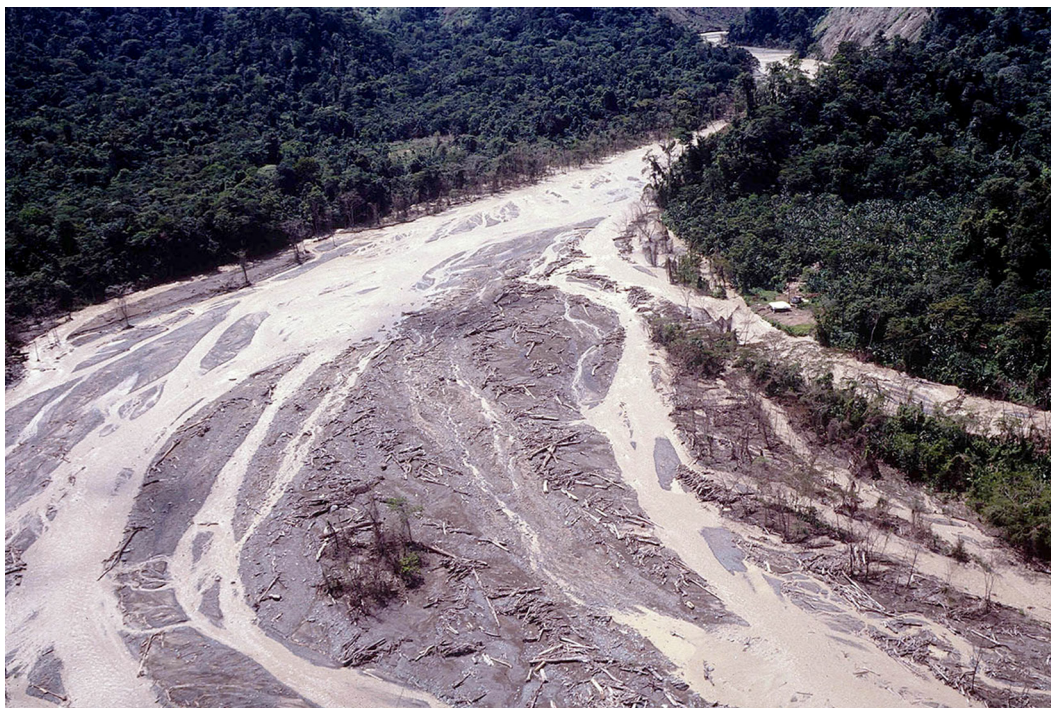
Fig. 9: Depósitos torrenciales en el piedemonte del río Chirripó, originados en los materiales deslizados en la cuenca superior. Fotografía tomada por Sergio Mora Castro el 2 de mayo de 1991.

Desde finales de mayo de 1991 en adelante, las presas naturales y efímeras fueron destruidas por el aumento de los caudales debidos a las lluvias. La destrucción de las presas provocó flujos torrenciales de lodo, detritos y biomasa, que comenzaron a colmatar y agrandar los cauces de los ríos, erosionar las terrazas en las partes medias de las cuencas hidrográficas y a reactivar los sistemas de drenaje anastomosados (Fig. 9).

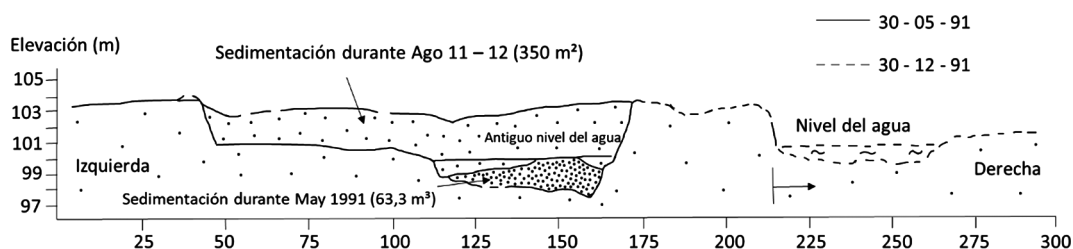
Fig. 11: Sección transversal del río Chirripó en el sitio donde se ubicaba la estación de aforo denominada Playa Hermosa, sobre la parte alta del abanico aluvial. Durante la avenida del 11 y 12 de agosto de 1991 alrededor de 350 m² del canal del río fueron sedimentados forzando al río a alterar su curso. Fuente: a partir de ICE (1992) y Vahrson et al. (1992).
