*Propuesta de plan de seguridad del agua (PSA) para la ASADA Llano Grande de Picagres de  
Mora, período 2021-2022.*

Trabajo Final de Graduación

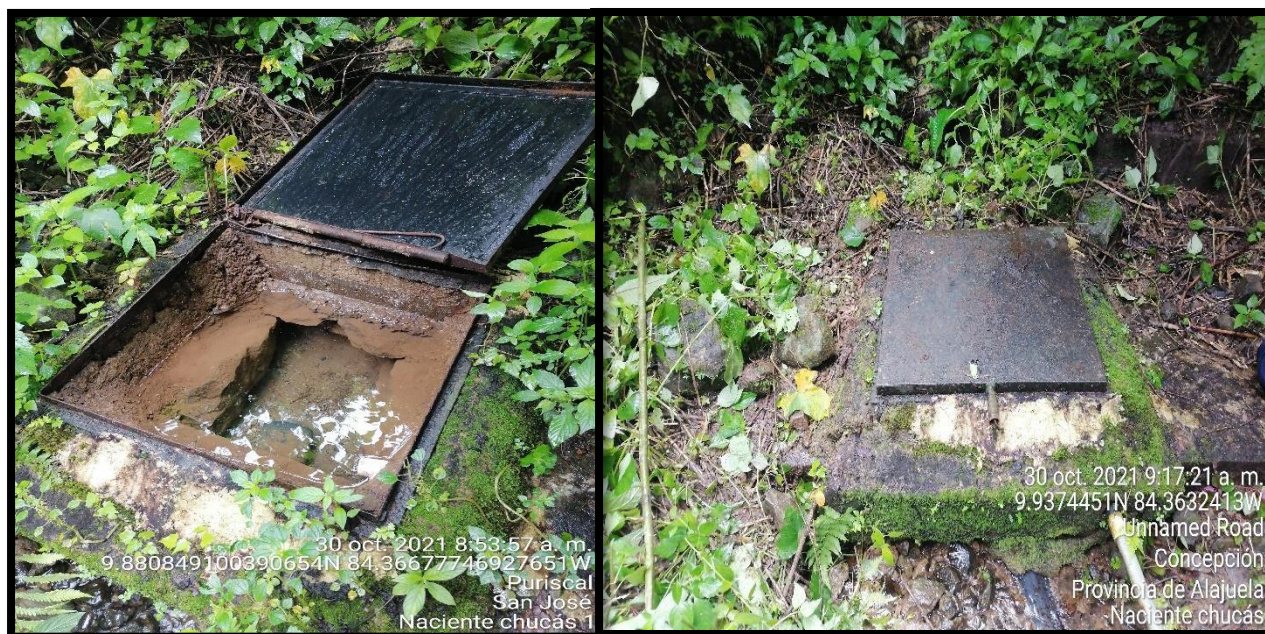
La naciente Chucás se encuentra ubicada en una propiedad de once hectáreas que pertenece a la Municipalidad de Mora, cuatro de éstas hectáreas se encuentran administradas por la ASADA de Llano Grande, las siete hectáreas restantes se encuentran administradas por la ASADA aledaña de Potrerillos de Picagres. Esta propiedad tiene como fin exclusivo ser una zona de protección para resguardar las nacientes de estos dos acueductos y se encuentra cubierta completamente por bosques en recuperación. La estructura de captación se encuentra construida en concreto, con una tapa metálica y un área de 1 m<sup>2</sup>. En la parte inferior de la captación tiene una tubería de PVC de dos pulgadas de diámetro que conduce el agua hasta el Tanque Guevara (Ver Figura 9).

**Figura 9.** Naciente Chucás. Fotografías tomadas durante los recorridos al sistema de distribución de agua potable de la ASADA de Llano Grande.

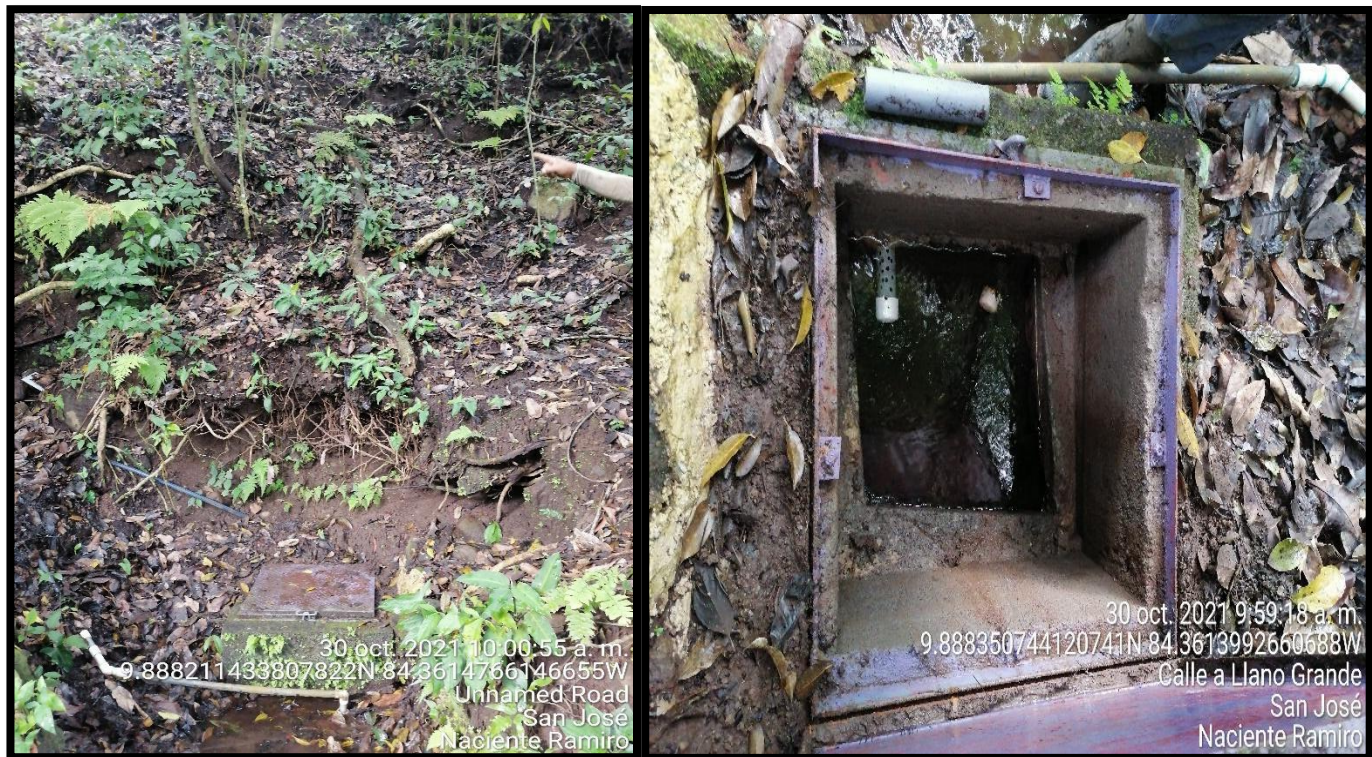
parte inferior de la captación tiene una tubería de PVC de dos pulgadas de diámetro que conduce quince metros aproximadamente hasta el Tanque Ramiro.

**Figura 10.** Naciente Ramiro. Fotografías tomadas durante los recorridos al sistema de distribución de agua potable de la ASADA de Llano Grande.

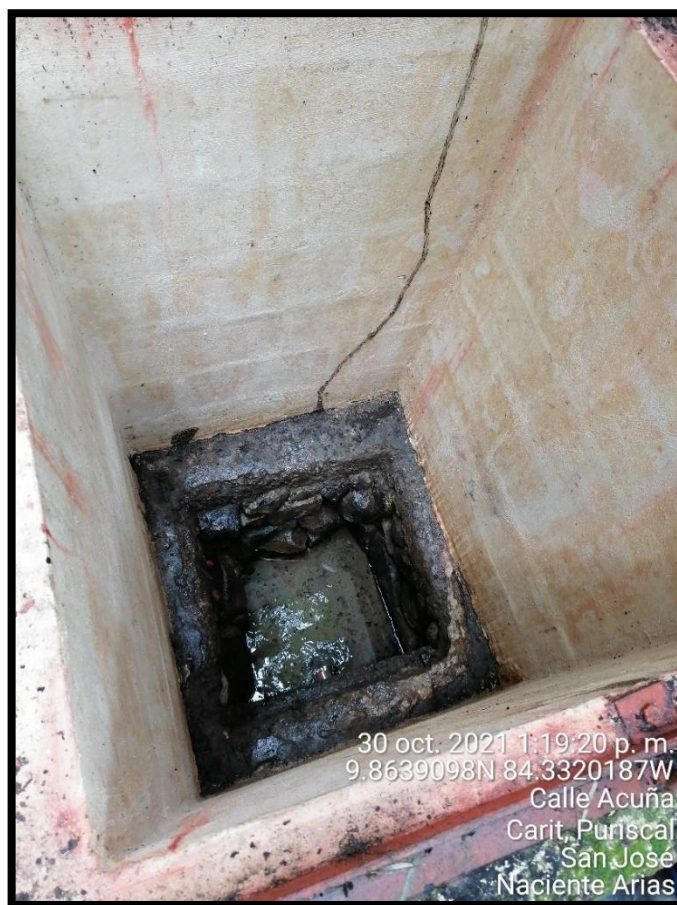
La estructura de captación de la naciente Bajo Guevara (también nombrada naciente Arias) está construida en concreto, posee una tapa metálica, un área de 1 m<sup>2</sup> y una profundidad de 2m (ver figura 12).

**Figura 12.** Naciente Bajo Guevara. Fotografías tomadas durante los recorridos al sistema de distribución de agua potable de la ASADA de Llano Grande.

La naciente Bajo los Guevara presenta ausencia de malla de protección y ausencia de canales perimetrales, y al igual que las dos nacientes anteriores, a estas situaciones se le otorga un nivel de riesgo alto, ver anexo 11.3. No obstante, el riesgo más prioritario que presenta la naciente es la existencia de un bebedero de ganado aledaño a la captación, donde se puede observar claramente que existe presencia recurrente de ganado y la presencia de excretas en la zona, esta situación es catalogada como un peligro con nivel de riesgo muy alto debido a la alta posibilidad de contacto de la defecación del ganado con la naciente, lo que puede ser fuente entrada de agentes patógenos del ganado cuando llueve, como *Cryptosporidium*, *Vibrio cholerae*, *Escherichia coli*, *Shigella* (provoca disentería), entre otros.

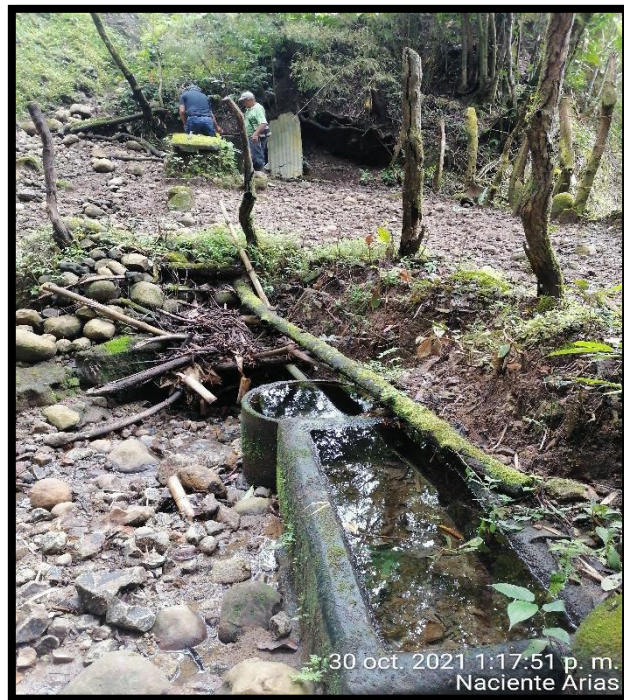
el paso de ganado. La propiedad donde se encuentra la naciente es una finca ganadera privada, posee a escasos metros un bebedero para el ganado (ver figura 13).

**Figura 13.** Bebedero de ganado en Naciente Bajo Guevara. Fotografías tomadas durante los recorridos al sistema de distribución de agua potable de la ASADA de Llano Grande.

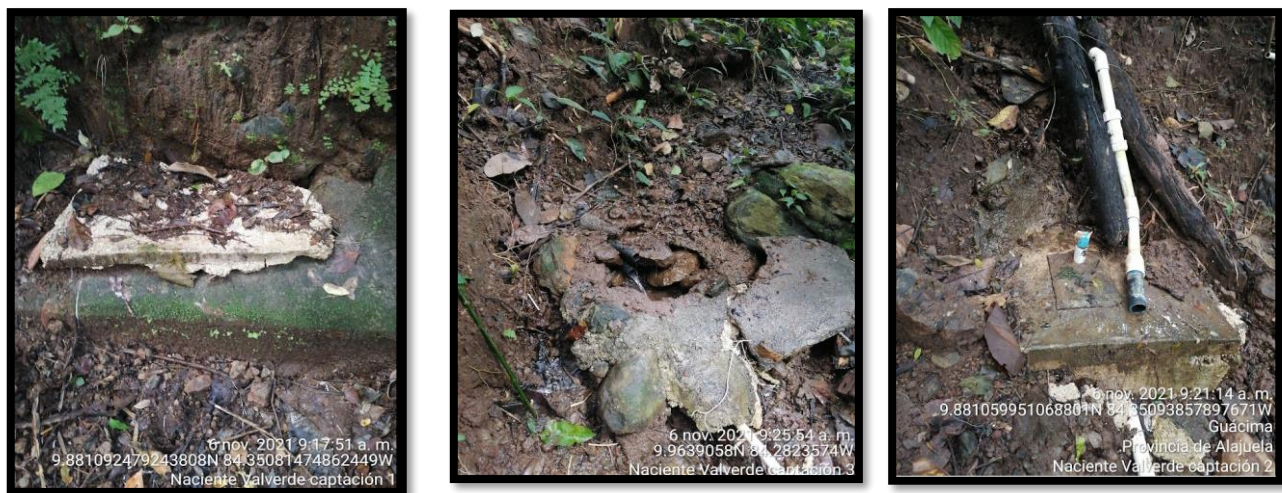
radio delimitada por una cerca de alambre de púas. Posee tres cámaras de captación, cada una con 0,36 m<sup>2</sup> de área, 30 cm de profundidad y una salida en la parte inferior con tubería de PVC de una pulgada de diámetro. Estas tuberías conjuntan con una única tubería de conducción de dos pulgadas en PVC, que conducen el agua captada hasta el Tanque Cruce.

**Figura 14.** Las tres captaciones de la Naciente Valverde. Fotografías tomadas durante los recorridos al sistema de distribución de agua potable de la ASADA de Llano Grande.

La naciente Valverde presenta nuevamente puntos críticos relacionados con la ausencia de malla de protección y canales perimetrales, obteniendo niveles de riesgo altos, ver anexo 11.4. Sin embargo, esta naciente, similar a la Ramiro, presenta tres tomas de agua, y en este caso específico dos de ellas presentan cámaras de captación con un deterioro casi total. La toma restante presenta deterioro leve consistiendo grietas y daño en la estructura. Debido a la gravedad de peligro que esta situación presenta, se le otorga un nivel de riesgo muy alto.

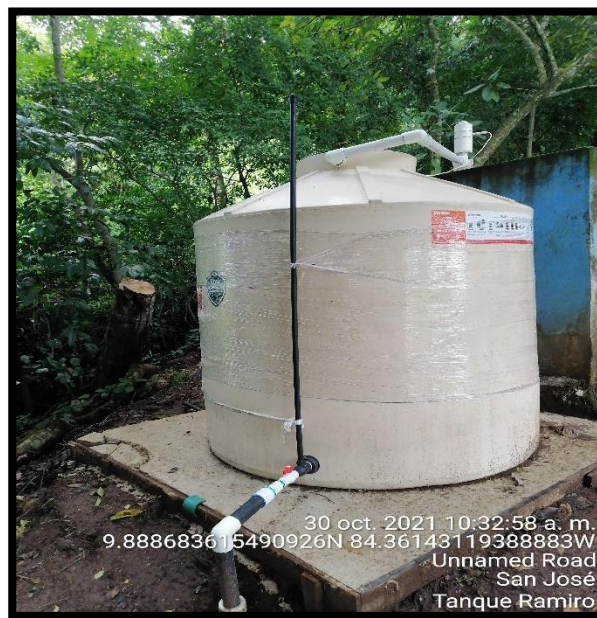
Este es un tanque de plástico (figura 16) con un volumen de 2,5 m<sup>3</sup>. Este tanque posee un respiradero en la tubería de salida ubicada en la base del tanque. Posee un check tipo balón antirretorno que ayuda en la remoción de partículas suspendidas en el agua y un clorador en línea para pastillas de hipoclorito cálcico (figura 17). Este tanque está ubicado en una finca privada cuya principal actividad es la producción de caña.

**Figura 16.** Tanque Ramiro. Fotografías tomadas durante los recorridos al sistema de distribución de agua potable de la ASADA de Llano Grande.

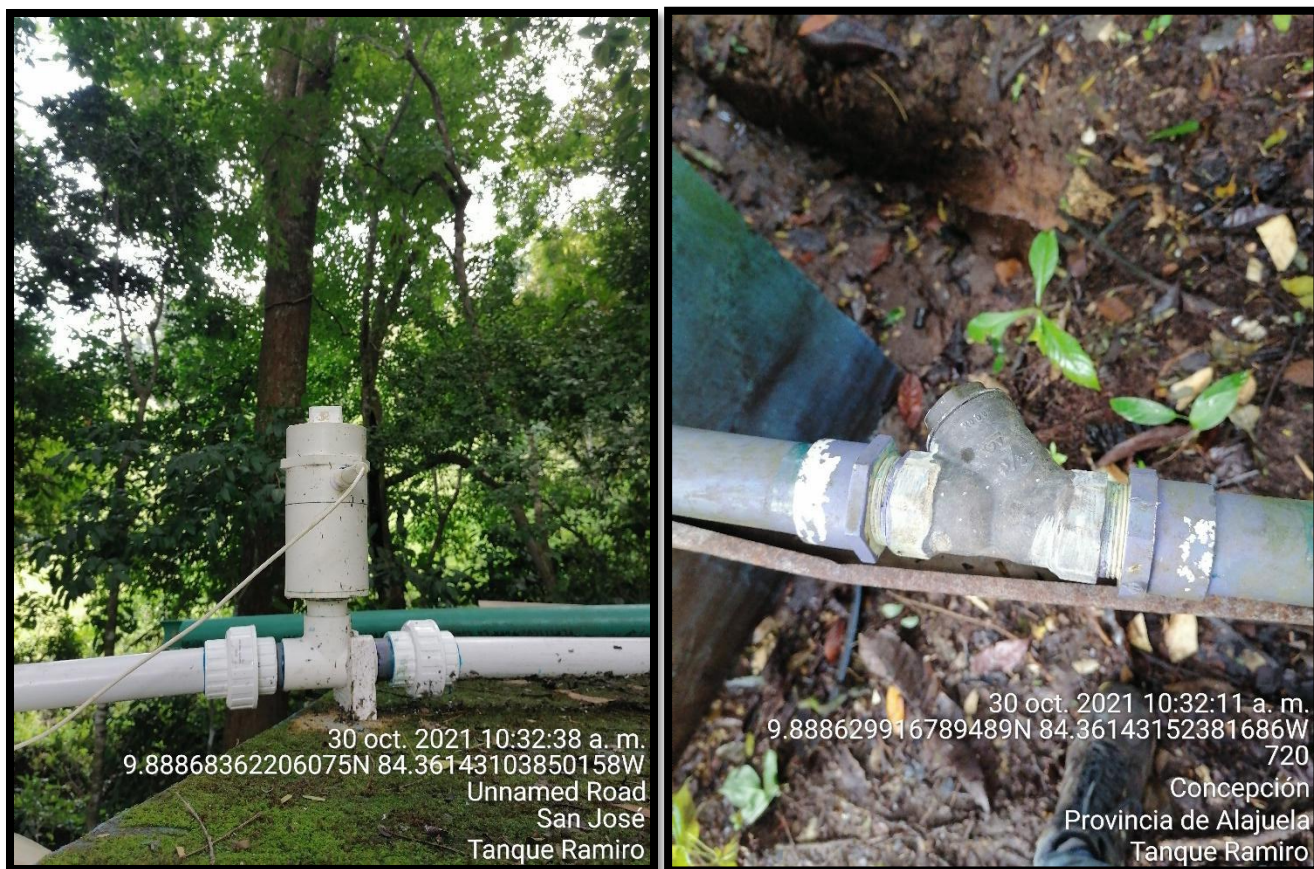
**Figura 17.** Check antirretorno y clorador en el tanque Ramiro, Fotografías tomadas durante los recorridos al sistema de distribución de agua potable de la ASADA de Llano Grande.

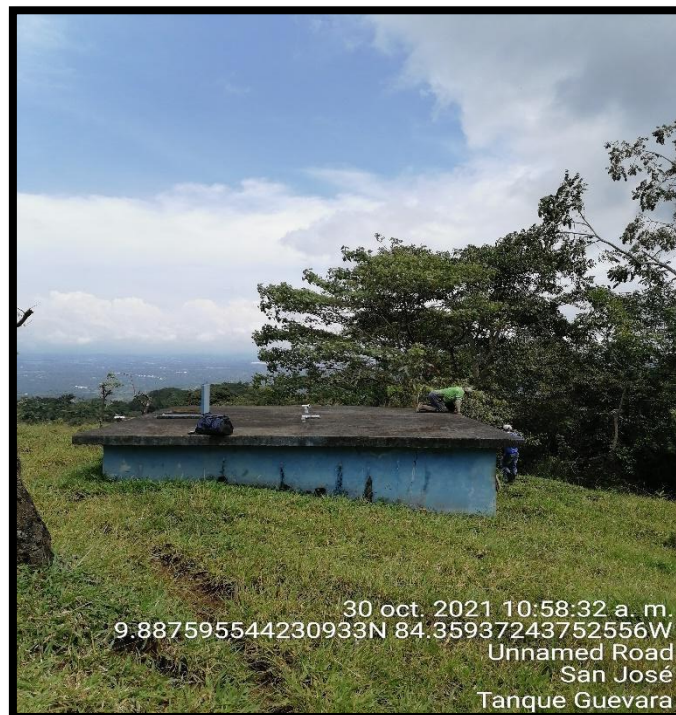
Este es un tanque de concreto semienterrado (Figura 18) de un volumen total de 20 m<sup>3</sup>. Posee una entrada de agua proveniente de la naciente Chucás en tubería de PVC de cuatro pulgadas de diámetro, con una válvula de bola de PVC. Anterior a esto se encuentra un clorador en línea y un Check antirretorno (ver figura 19). El tanque se encuentra en la propiedad de la familia Guevara, la cual es una finca utilizada para ganado. El tanque no cuenta con una cerca perimetral ni ningún método de aislamiento para el ganado.

**Figura 18.** Tanque Guevara. Fotografías tomadas durante los recorridos al sistema de distribución de agua potable de la ASADA de Llano Grande.

Para el tanque Guevara, se presentan tres puntos críticos específicos (eventos peligrosos con niveles de riesgo medio, alto o muy alto), dos relacionados con la ausencia de una cerca protectora, situación que puede generar contaminación y daños, debido al acceso de animales o personas, otorgando clasificaciones de riesgo alto y medio respectivamente; por otro lado, tenemos la situación específica de que el tanque presenta grietas en su infraestructura física, aumentando la

| <b>Nombre de Tanque: Guevara</b> | | | | | | | |
|---|---|---|---|---|---|---|---|
| Las grietas permiten que posibles contaminantes lleguen al agua | Alto | No hay | Reemplazar tanque | Recursos propios de la ASADA | Junta Directiva | 6 meses | En proceso |

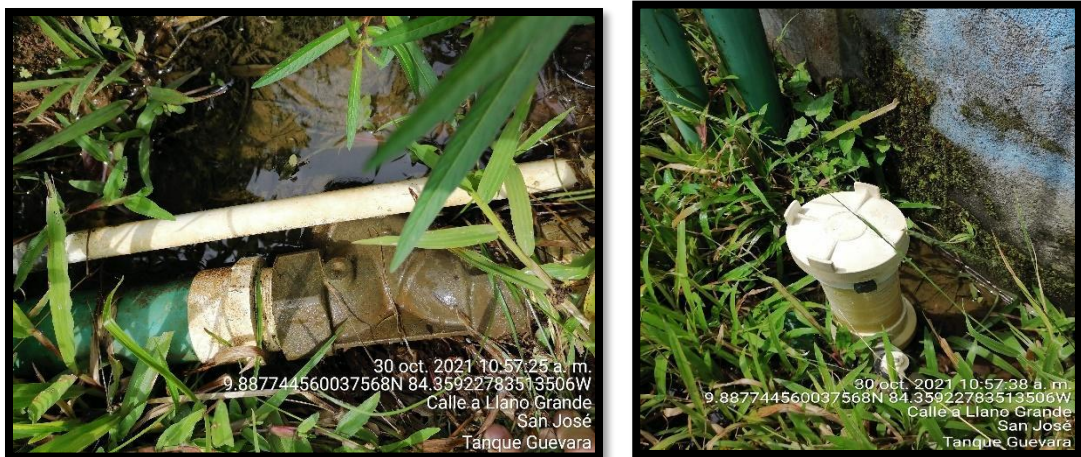
**Figura 19.** Check antirretorno y Clorador Tanque Guevara. Fotografías tomadas durante los recorridos al sistema de distribución de agua potable de la ASADA de Llano Grande.

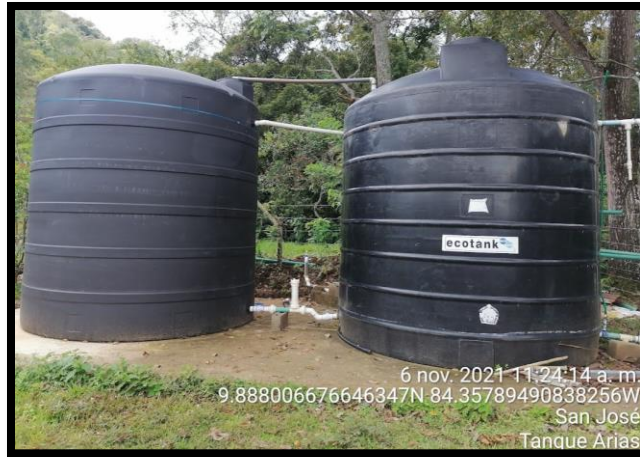
Está conformado por un sistema de dos tanques de 5 m<sup>3</sup> cada uno (ver figura 20). El primer tanque recibe por la parte superior, en tubería de PVC de dos pulgadas, el agua cruda proveniente de la naciente Bajo Guevara, antes de la entrada, en la tubería se encuentra un filtro check antirretorno. En la salida del tanque, ubicada en la parte inferior, por medio de una tubería PVC de dos pulgadas, se conecta el segundo tanque que presenta el agua clorada. Esta tubería intermedia presenta instalado un clorador en línea.

**Figura 20.** Tanque Arias. Fotografías tomadas durante los recorridos al sistema de distribución de agua potable de la ASADA de Llano Grande.

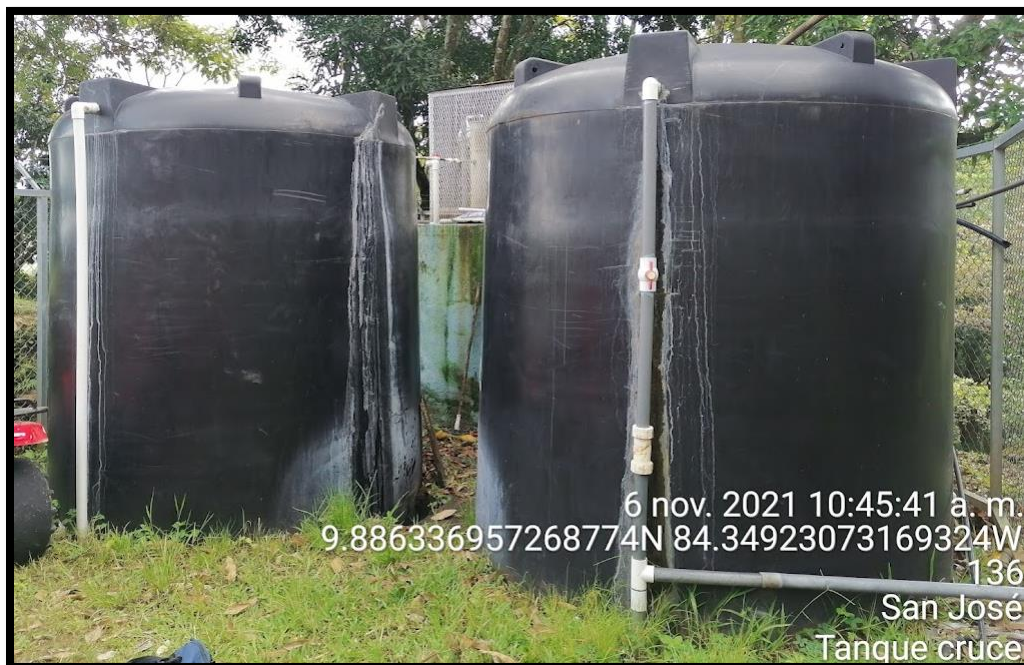
El tanque cruce presenta el mismo esquema del tanque Arias, conformado por dos tanques de 5 m<sup>3</sup> cada uno. Posee tuberías de entrada y salida en dos pulgadas de diámetro (ver figura 21).

**Figura 21.** Tanque Cruce. Fotografías tomadas durante los recorridos al sistema de distribución de agua potable de la ASADA de Llano Grande.

El Tanque cruce cumple con todos los criterios evaluados, por lo que únicamente presenta un solo peligro y punto crítico en específico, la infraestructura del tanque presenta grietas que propician que posibles contaminantes lleguen al agua almacenada en el tanque. Esta situación, que es crítica, puede ser resuelta en el corto plazo, pero presenta un alto riesgo, por lo que el equipo de trabajo le otorga una clasificación de riesgo alto, ver anexo 11.8.

| <b>Nombre de Tanque: Cruce</b> | | | | | | | |
|---|---|---|---|---|---|---|---|
| Las grietas permiten que posibles contaminantes lleguen al agua almacenada en el tanque | Alto | Revisión por parte de fontanero una vez al mes | impermeabilizar y corregir grietas | Recursos propios de la ASADA | Junta Directiva | 24 meses | En proceso |

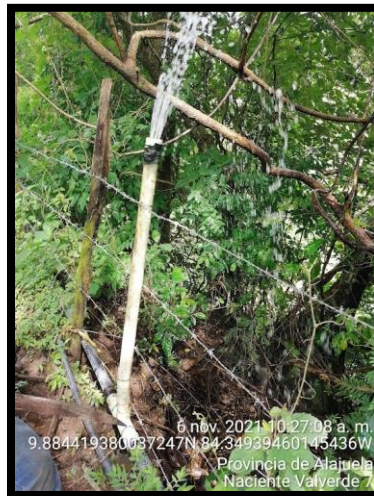
Todas las tuberías de conducción presentan varios respiraderos que tienen como fin la liberación de presión (ver figura 22).

**Figura 22.** Respiraderos en las tuberías de conducción. Fotografías tomadas durante los recorridos al sistema de distribución de agua potable de la ASADA de Llano Grande.

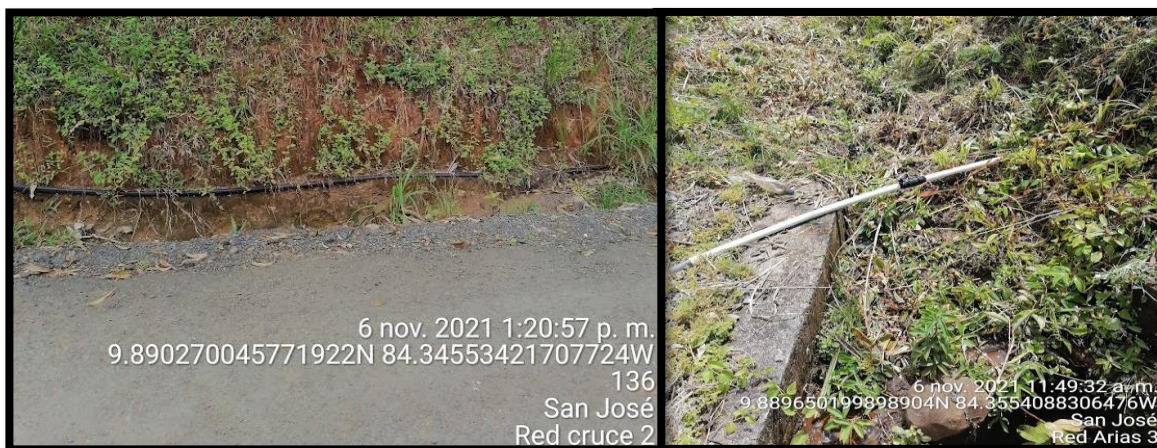
Todas las tuberías de distribución presentan secciones de tuberías expuestas cercanas a carreteras transitadas (ver figura 23).

**Figura 23.** Tuberías de distribución expuestas. Fotografías tomadas durante los recorridos al sistema de distribución de agua potable de la ASADA de Llano Grande.

| <b>Red de conducción y distribución</b> | | | | | | | |
|---|---|---|---|---|---|---|---|
| Que algún animal, persona o vehículo rompa las tuberías permitiendo la entrada de contaminantes. | Medio | Revisión por parte de fontanero o una vez al mes | Realizar inspecciones con mayor frecuencia para evitar y controlar daños a las tuberías | Recursos propios de la ASADA | Junta Directiva | Inmediato | En proceso |

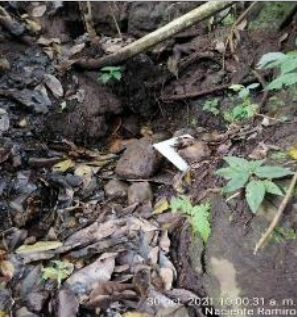
| Nombre de naciente: Ramiro | | | | | | | | |
|---|---|---|---|---|---|---|---|---|
| La naciente consta de dos tomas, una de ellas no cuenta con Cámara de captación. La existente se encuentra en buen estado, pero la toma sin Cámara presenta condiciones insalubres. | | contaminantes (como excrementos de aves u otras heces) puede entrar en la caja y contaminar la fuente de agua, al igual que escorrentía, especialmente en clima húmedo | F, Q, M | 4 | 5 | 20 | Muy Alto | |

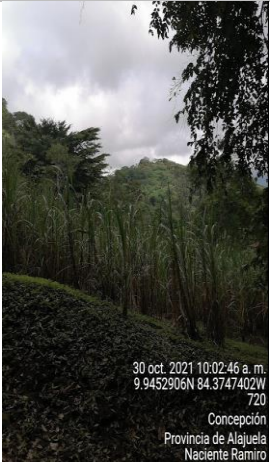
Un caso particular del acueducto ocurre en esta naciente, y es la proximidad de su ubicación con un terreno cultivado con caña de azúcar ubicado a escasos metros, lo que demuestra ser un claro peligro de contaminación por agroquímicos, ya sea por aspersión o por posible infiltración y afectación al manto acuífero. El equipo de trabajo considera según su conocimiento de la zona, que, al ser una finca pequeña, sin gran actividad productiva o industrial y cuya utilización de insumos agrícolas no es extensivo, decide catalogar este peligro con un nivel de riesgo medio, ver anexo 11.2.

| La naciente está ubicada muy cercana a una finca productora de caña de azúcar | <p>30 oct. 2021 10:02:46 a. m.<br/>9.9452906N 84.3747402W<br/>720<br/>Concepción<br/>Provincia de Alajuela<br/>Naciente Ramiro</p> | Contaminación del manto acuífero por infiltración de agroquímicos. | Q | 3 | 3 | 6 | Medio | |

| Contaminación del manto acuífero por infiltración por agroquímicos | Medio | No hay | <p>1. La plantación se encuentra dentro del límite de la zona de protección de la naciente (radio de 100 m) por lo que está incumpliendo con la ley y ellos son quienes deben tomar acciones. 2. Hacer estudios técnicos de suelo para identificar si es posible que la contaminación de la plantación pueda llegar hasta el manto 3. Aumentar el monitoreo de la calidad del agua (enfocado a análisis de fertilizantes y plaguicidas) para que se pueda identificar si hay contaminación y puedan tomar las decisiones pertinentes para proteger la salud de las personas.</p> | Se deben de buscar fuentes externas como donaciones por parte del INDER, municipalidades, empresas privadas u ONGs. Existe la posibilidad de solicitar créditos bancarios como los de la Banca para el Desarrollo del Banco Popular o buscar financiamiento con empresas proveedoras. | Junta Directiva | 36 meses | En proceso |

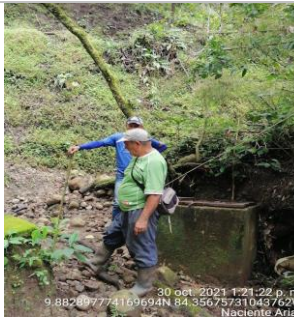
| Nombre de naciente: Bajo los Guevara/Arias | | | | | | | | |
|---|---|---|---|---|---|---|---|---|
| La naciente esta sin malla de protección que impida el acceso de personas y animales a la captación | | Defecación por parte de animales en los alrededores de la naciente no cercada | M | 4 | 3 | 12 | Alto | |

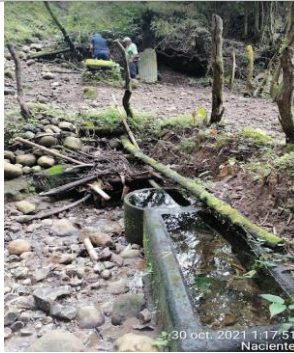
| Existe un bebedero de ganado aledaño a la captación de la naciente, donde se puede observar claramente que existe presencia recurrente de ganado en la zona y donde se pueden observar sus excretas. | | Contacto de la defecación del ganado con la naciente.<br>Fuente entrada de agentes patógenos del ganado cuando llueve, como Cryptosporidium, Vibrio cholerae, Escherichia coli, Shigella (provoca disentería), entre otros. | M | 5 | 5 | 25 | Muy Alto | |

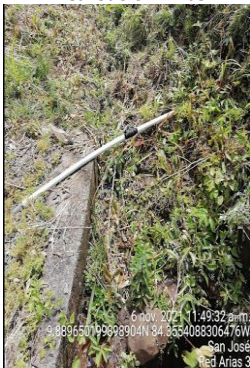
| | <p>Distribución Arias</p> | | | | | | | |

| Existen fugas en la líneas de conducción y distribución | <p>Distribución Arias</p> | Entrada de contaminantes por medio de la fuga (tierra, heces, agroquímicos, aceites automotrices etc.) y desperdicio de agua. | F, Q, M | 5 | 4 | 20 | Muy Alto | |

| <b>Red de conducción y distribución</b> | | | | | | | |
|---|---|---|---|---|---|---|---|
| Entrada de contaminantes por medio de la fuga (tierra, heces, agroquímicos, aceites automotrices etc.) y desperdicio de agua. | Muy Alto | Revisión por parte de fontanero o una vez al mes | Reparaciones inmediatas | Recursos propios de la ASADA | Junta Directiva | 6 meses | En proceso |
