UNIVERSIDAD NACIONAL, COSTA RICA

SEDE REGIONAL CHOROTEGA

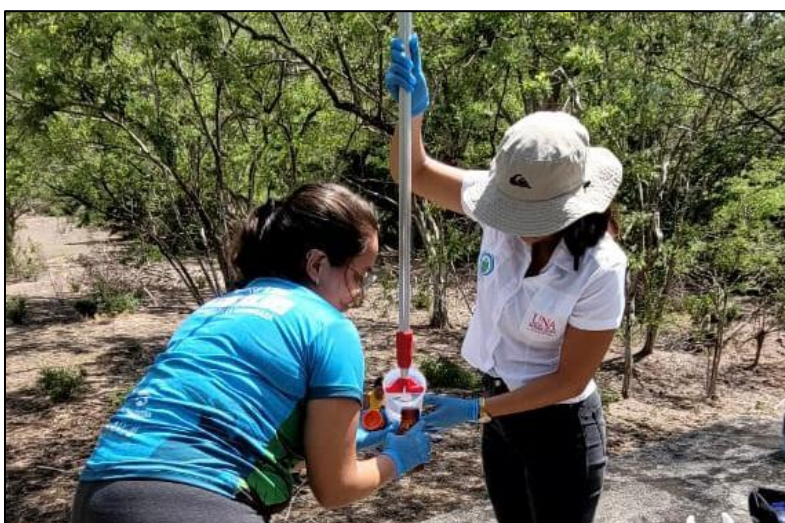
Fuente: Morales y Medina, 2023.
