## EVALUACIÓN DE LA CALIDAD DEL AGUA Y DE LOS SEDIMENTOS EN EL HUMEDAL CORRAL DE PIEDRA, GUANACASTE, COSTA RICA

### Resumen

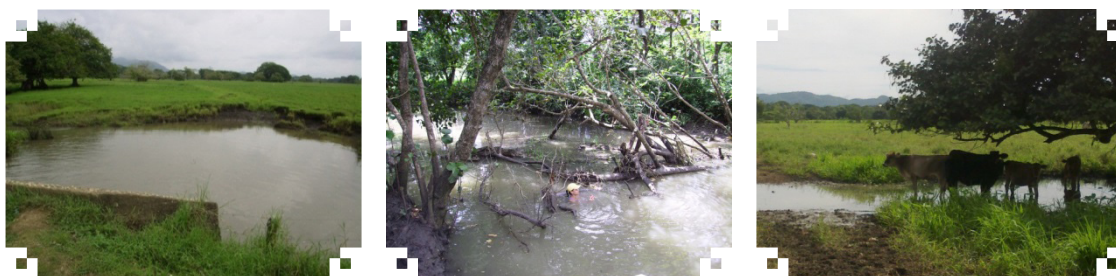
(b) (c)  
**Figura 4. Puntos de muestreo (a) 1PCP, (b) 2PCP, (c) 3PCP.**

El punto 1 PCP se localiza después de la unión de varias quebradas, por lo que se toma como el inicio del río, la convergencia de todas estas. En este sector, la ribera está totalmente desprovista de árboles y plantas, además se identifica alteración ya que, se encuentra en una finca ganadera, por lo que sirve como abrevadero del ganado, el que deja a su paso, excretas y terrenos compactados. En este punto de la ribera no hay asentamientos humanos. El río fluye por debajo de un puente que es ubicado en la única vía de ingreso por vehículo a Corral de Piedra, lo que lo deja expuesto a cualquier tipo de contaminante propio del tránsito vehicular.

En las márgenes del punto 2 PCP, hay una franja de árboles de unos 2 metros. Este punto también es un área de abrevadero del ganado y en una de sus riberas fluye una quebrada que sólo tiene agua en la época lluviosa. Durante el período de estudio no se observaron cambios significativos en cuanto color u olor asociados a la época del año, ni deposición de desechos domésticos ni de otra índole.

El punto 3PCP es la desembocadura del río al humedal, parece ser un espejo de agua con poco caudal, además este sector del río no tiene riberas definidas. El único vestigio de vegetación ribereña es un árbol que proporciona sombra, y que por estar situado en una finca dedicada a la ganadería, es común encontrar ganado bajo sus ramas. En el sedimento se detectó la presencia de escombros. La Figura 4 muestra, los puntos 1 PCP, 2 PCP y 3 PCP.

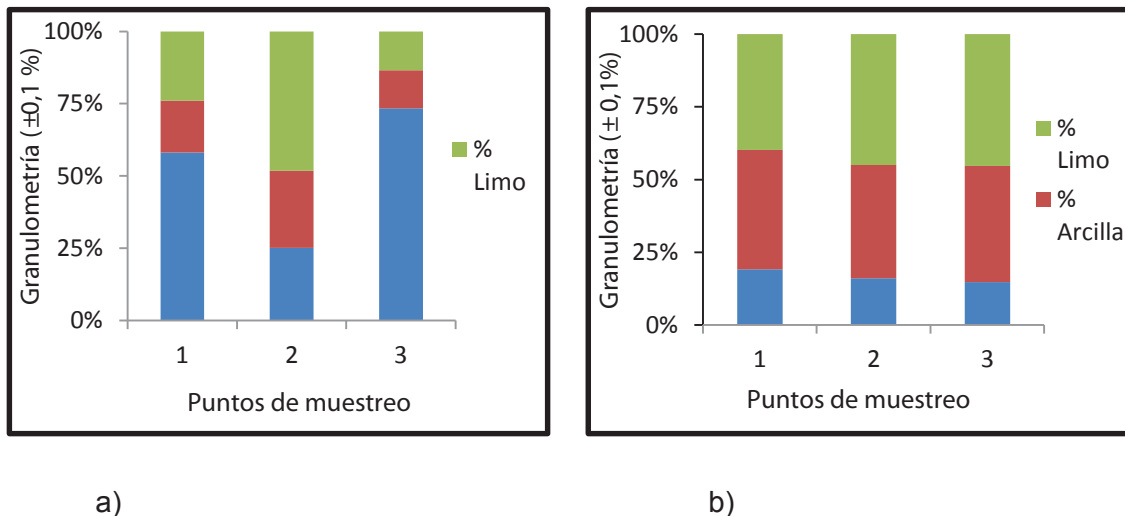
**Gráfico 1. Textura de los sedimentos del río Corral de Piedra, por punto de muestreo: a) época lluviosa b) época seca. Humedal Corral de Piedra, Guanacaste**

Por otra parte, como se reñeja en el Gráfico 1, en la época lluviosa la textura es similar en los tres puntos, con las fracciones de limo y arcilla conformando más del 75% del sedimento. Las fracciones de limo y de arcilla tienen el mayor contenido de materia orgánica (Silva y Astorga, 2010), lo cual concuerda con los valores de materia orgánica obtenidos. Los sedimentos son principalmente de textura fina. Según Herrera (2008) los sedimentos de la zona de Guanacaste, particularmente los del complejo Nicoya, están compuestos fundamentalmente por arcillas, limos y algo de arena; los resultados obtenidos en la época lluviosa, son coincidentes con esta referencia.

En la época seca el comportamiento de la textura fue diferente en los tres puntos: en el 1 PCP y en el 3 PCP se encontró un mayor porcentaje de material grueso (arena). Una explicación para este hallazgo, es que la disminución del caudal del río, y por consiguiente la disminución de la turbulencia, favorece la deposición de sedimento según su granulometría, quedando en el fondo al material más grueso (arena) y el más fino (limo-arcilla) en la capa externa y por lo tanto lo deja más susceptible al arrastre por el ganado y por el viento. Precisamente los dos puntos que presentan esta situación (el 1 y el 3) son los más desprotegidos.

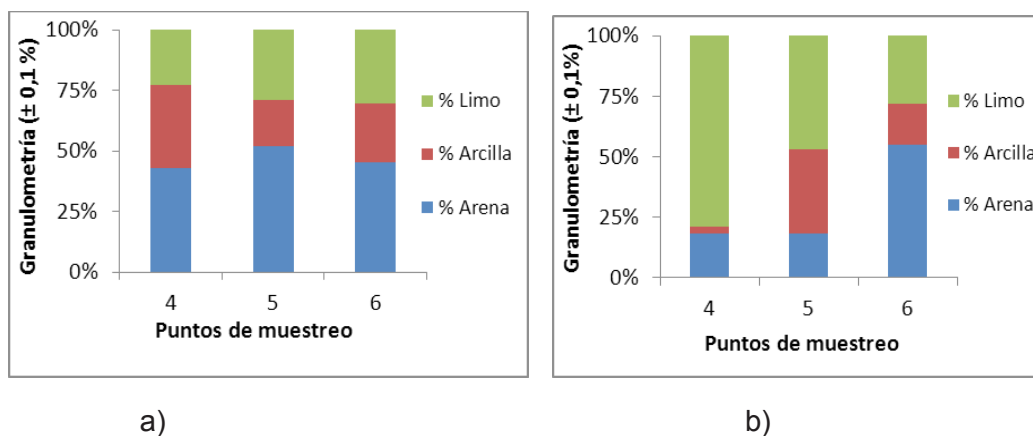
**Gráfico 3. Textura de los sedimentos del humedal según los puntos de muestreo a) época seca, b) época lluviosa. Humedal Corral de Piedra, Guanacaste**

La granulometría de los sedimentos del humedal en la época seca mostró predominancia de la fracción arena y en la lluviosa, de la fracción limo, excepto en el 6 PCP, con mayor porcentaje de arena (gráficos 3 a y 3 b).

Como se observa en el gráfico 3 a), en la época seca en el punto 4PCP predominó un fondo de arena y arcilla, posiblemente debido a la erosión de las partículas más finas que corresponden al limo, provocada por el viento al disminuir la profundidad del espejo de agua. En los puntos 5 PCP y 6 PCP se muestra un predominio de las fracciones arena y limo cuya granulometría es característica de este tipo de zonas (Rangel-Butrago y Posada-Posada, 2005)

En la época lluviosa en el punto 4 PCP predominó la fracción de limo, muy probablemente asociada a la presencia de gran cantidad de tifa que es una especie retenedora de material en suspensión, lo que favorece el aumento de esta fracción (Fond, 2011). La fracción de arena en el punto 6 PCP estaría relacionada con la influencia de la marea, que arrastra este material y lo deposita en esta zona del humedal.

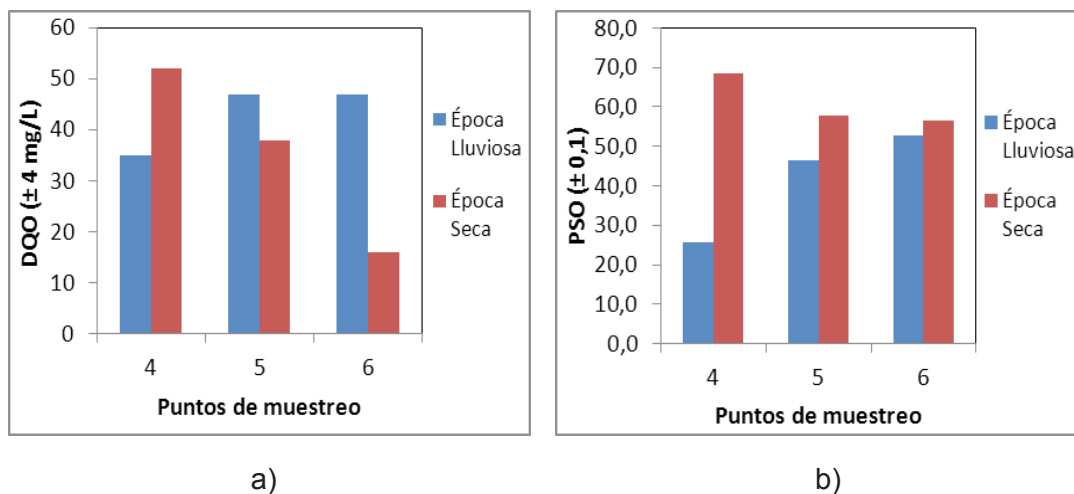
**Gráfico 4. a) Demanda química de oxígeno (DQO) y b) oxígeno disuelto, en porcentaje de saturación en las aguas del humedal, por punto y época de muestreo. Humedal Corral de Piedra, Guanacaste**

Con excepción del punto 4 PCP en la época seca (Gráfico 3 b), los niveles de oxígeno medidos en todos los puntos y en ambas épocas estuvieron por debajo del 60 % PSO, valor que se considera límite inferior para el desarrollo de la vida acuática (Flanagan, 1992). Una situación semejante fue reportada por Pérez-Castillo (2010) en el manglar de Tamarindo, Guanacaste, quien encontró que el oxígeno disuelto se mantuvo por debajo del 60% de saturación, en las zonas de humedal. El oxígeno disuelto en todos los puntos fue mayor en la época seca, debido al aumento en época lluviosa de materiales en suspensión, lo que tiene como consecuencia el aumento de la turbidez.

En la época lluviosa la tendencia fue el aumento del oxígeno entre los puntos del 4 PCP al 6 PCP, debido al incremento de la movilidad de las aguas por el mayor caudal. En la época seca la distribución espacial del oxígeno es inversa y coincidente con el aumento de la turbiedad y menor aporte del oxígeno atmosférico.

En la época seca la DQO disminuyó entre el punto 4 PCP y el 6 PCP (Gráfico 4 a). Al ser en esta época menos intensos o determinantes los procesos de mezcla de sedimentos y los de aportes por escorrentía superficial, los cuales sí ocurren en la época lluviosa, en los puntos más cercanos al río Tempisque que presentan mayor caudal la DQO tiende a ser más cercana a valores que se encuentran en aguas naturales. En la época lluviosa, la DQO en el punto 4 PCP presenta una importante disminución, debido a la retención de sedimentos, principalmente por parte de la tifa, lo que amortigua el proceso de mezcla, aunque se da el de escorrentía, y ambos procesos se tornan relevantes en los puntos 5 PCP y 6 PCP.

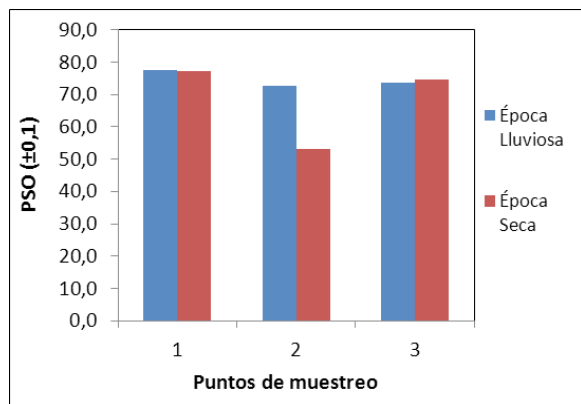
**Gráfico 2.** Oxígeno disuelto en el río Corral de Piedra, expresado en porcentaje de saturación (PSO), por punto y época de muestreo. Humedal Corral de Piedra, Guanacaste

El oxígeno disuelto tiene un papel relevante en la dinámica de los ecosistemas acuáticos como indicador de sus posibilidades de sobrevivencia en un punto y momento dados (Pérez & Rodríguez, 2008). En el Gráfico 2 se observa que el porcentaje de saturación de oxígeno en el agua se acercó al 80%, indicativo de buena salud del río en todos los puntos en la época lluviosa y se comportó de manera similar en los puntos 1 PCP y 3 PCP en la época seca. En el muestreo correspondiente a la época seca en el punto 2 PCP, el PSO se redujo a  $53,0 \pm 0,1$  PSO, lo cual está relacionado con el estancamiento de las aguas en este tramo del río (Sánchez et al, 2008).
