Propuesta para rediseñar el sistema abastecimiento de agua potable, de la ASADA Buena Vista de Cañas Dulces, Liberia, Guanacaste

Modalidad: Proyecto de graduación

Heredia, mayo 2024

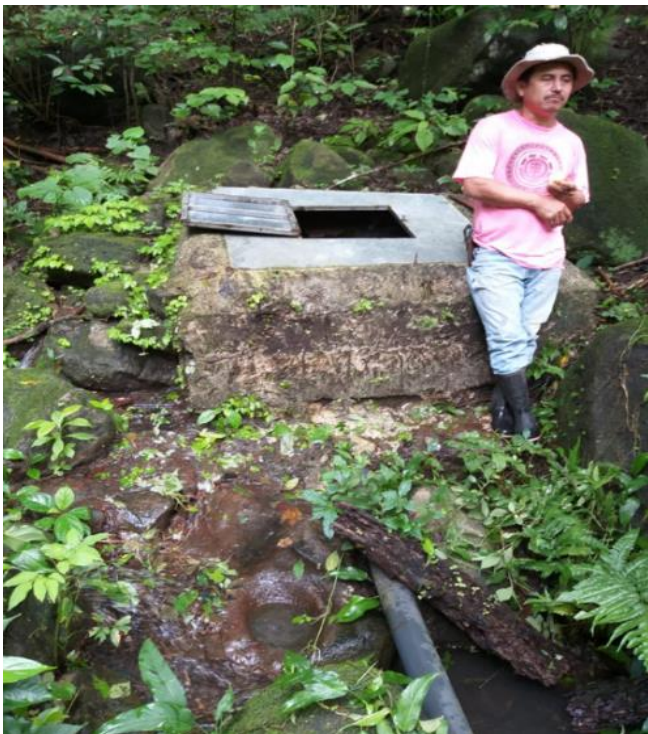
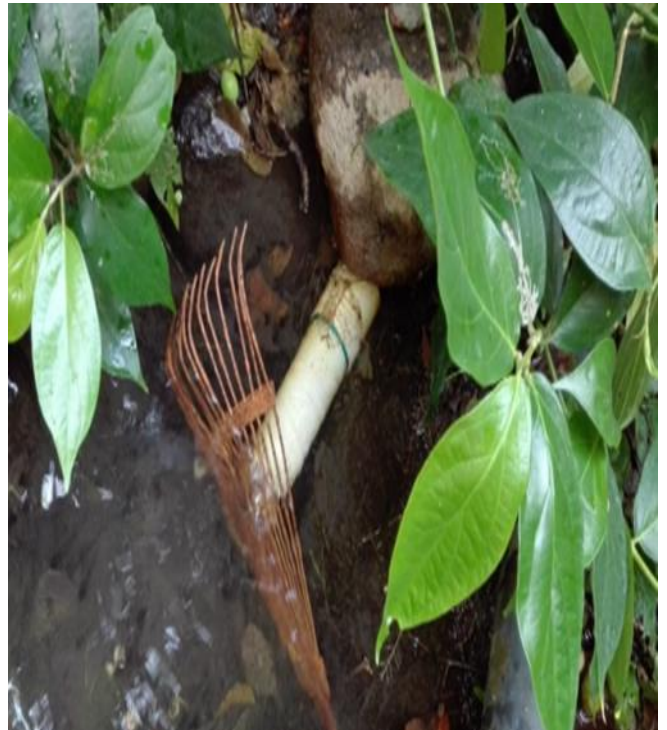
Captación en la naciente Los Madroños

La captación de la naciente está protegida con una estructura de concreto, no cuenta con canales perimetrales para desviar el agua de escorrentía, ni respiradero, tampoco con un adecuado sistema de rebalse (ver figura 2a). En las paredes de la captación se visualizan fugas importantes, y en el interior de la captación se observó plantas y raíces (ver figura 2b).

Según los resultados obtenidos en la evaluación SERSA, la naciente tiene un nivel de riesgo intermedio.

Durante la inspección sanitaria y al aplicar la guía SERSA se determina que la naciente está expuesta a una serie de contaminantes debido la falta de medidas de protección de la infraestructura y fugas de agua que afectan el caudal, de acuerdo con el Reglamento para la calidad del agua potable es necesario disminuir el factor de riesgo realizando un plan de acciones correctivas que permita minimizar las fugas de agua y eliminar las fuentes de contaminación (Decreto No 38924-S, 2015).

- En cuanto a la estructura que protege la naciente, es importante anotar que presenta grietas en las paredes y raíces en la parte interna, por lo que se debe mejorar utilizando materiales que eliminen la porosidad y grietas; además, aplicar pintura impermeabilizante.

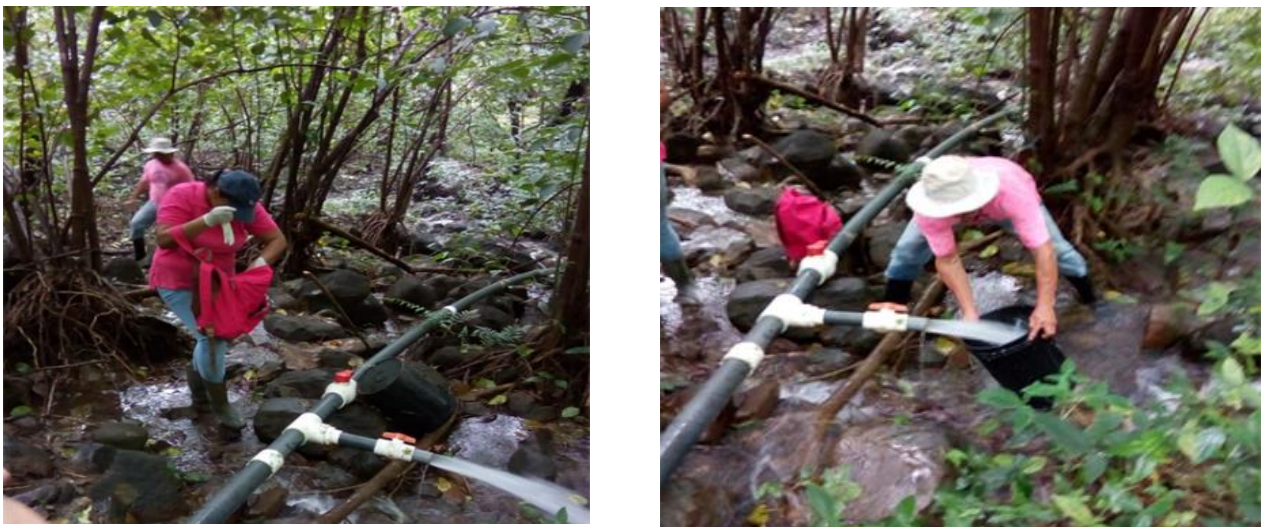
Figura 3

Lugar a 5 metros de la naciente en donde se realizó el aforo el 09/09/2020

Con la información y datos que se obtuvieron mediante la medición del caudal en la naciente, se comprobó que, durante los meses de invierno, la captación no presenta ningún problema en cuanto a la capacidad hídrica; sin embargo, ocurre lo contrario, en los meses de verano, el caudal se ve reducido. De acuerdo con el artículo “Guanacaste en la encrucijada frente al clima” de la Universidad de Costa Rica (2019), se informa que, en esta región, cada 10 años ocurren sequías, aumentan las temperaturas, consecuencia del climático y el fenómeno del niño (patrón climático del Pacífico ecuatorial denominado Oscilación del Sur). Aunado a la presencia de los vientos alisios durante todo el año, provoca que Guanacaste sea una de las provincias más áridas de Costa Rica.

En consecuencia, la ASADA debe buscar para los meses secos, otros medios para atender la demanda de agua en la comunidad. Es de gran importancia un mejor aprovechamiento del pozo El Aprecio sienta esta la solución inmediata al problema de la falta de caudal durante los meses más secos. De acuerdo con información brindada por la ASADA, este pozo cuenta con un buen caudal, sin embargo, el pozo permanece frecuentemente en desuso por fallos en la bomba de impulsión (R. Ramos, comunicación personal, 11 de marzo, 2023).

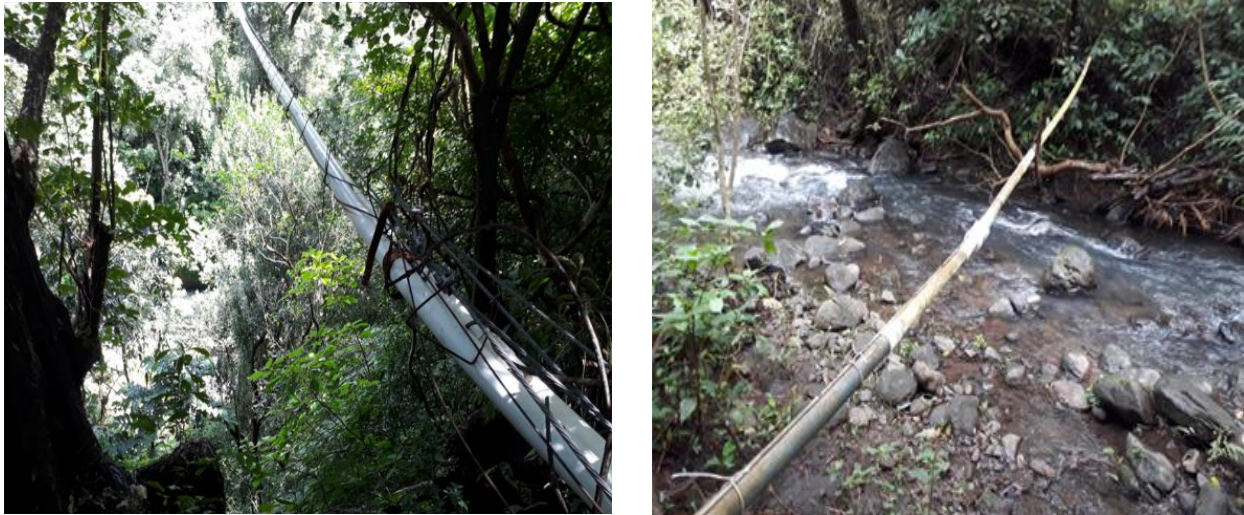
Figura 5

estratégicamente para cuando se necesite una reparación de fugas o el mantenimiento de red; sin embargo, hasta que se efectúe el análisis del perfil se determinará si son suficientes o existen faltantes. De acuerdo con SERSA la red de conducción tiene un nivel de riesgo alto.

Tubería aérea ubicada en río Tizate y pasos de quebrada

Según la norma técnica para diseño y construcción de sistemas de abastecimiento de agua potable, de saneamiento y pluvial el diámetro mínimo de las tuberías debe ser de 100 mm, debe estar protegida por lo que se deben construir pasos de quebrada que eviten rupturas ya que en este momento se encuentran expuestas, es imperante que se cambien los 5 km de tubería que se ubican cerca del tanque de almacenamiento esto con la finalidad de evitar contaminación del agua y la continuidad necesaria del preciado líquido (AyA, 2021).

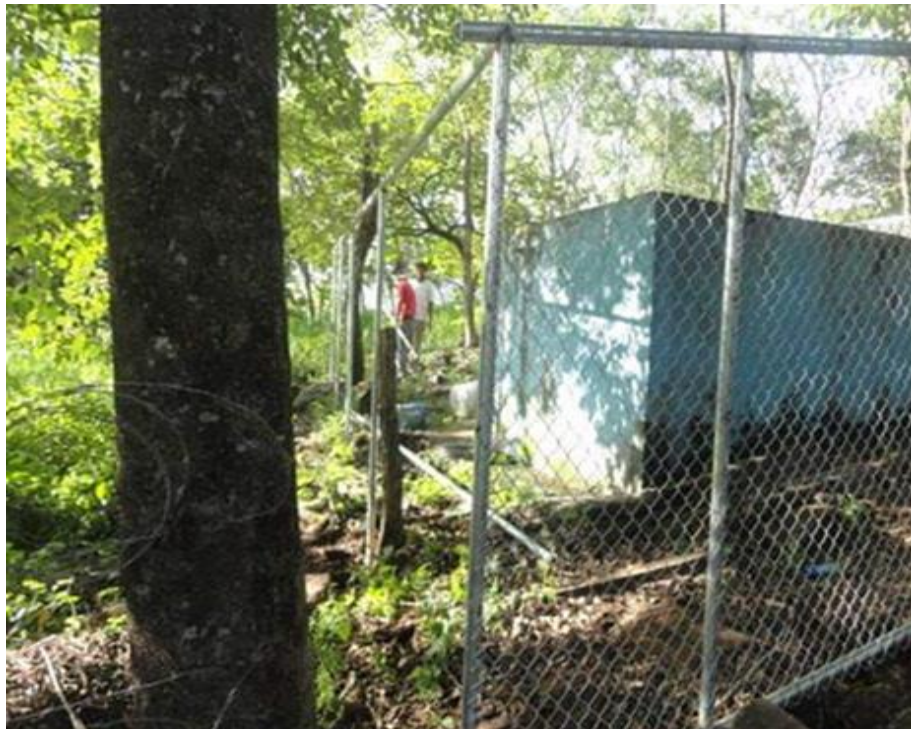
Figura 6

El tanque de almacenamiento de Buena Vista mide 6 m de alto por 6 m de ancho, con una capacidad de almacenamiento de $53 m^3$. La tapa tiene seguridad (candado) aunque no cuenta con canales para agua de escorrentía; se observan grietas en las paredes de la estructura, pero no tiene fugas de agua y cuenta con una malla perimetral, mas no cuenta con acera perimetral, se visualizó

Tanque de almacenamiento Buena Vista

Además de las mejoras que deben realizarse a la infraestructura actual del sistema de almacenaje es importante realizar los cálculos que permitirán conocer si el tanque actual tiene la capacidad de almacenamiento para la demanda actual y futura (AyA, 2021).

El tanque de almacenamiento de la ASADA Buena Vista tiene un volumen de $53 m^3$, está fabricado en bloque de concreto, se recomienda cubrirlo con impermeabilizante ya que presenta grietas que podrían permitir el ingreso de patógenos al agua almacenada.

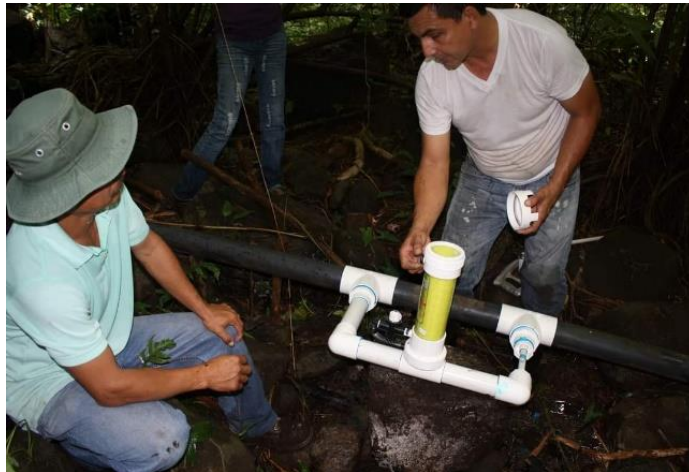
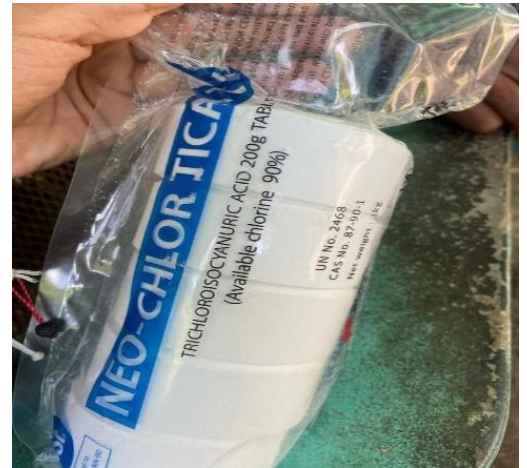
Figura 8

El acueducto utiliza un sistema de desinfección cerca de la naciente en el cual depositan tabletas de tricloro al 90%, y también directamente en el tanque de almacenamiento, sin tomar en cuenta algún método de dosificación. En la figura 8 se observa el sistema de cloración y el producto utilizado.

Sistema de cloración a 5 m de la naciente Los Madroños

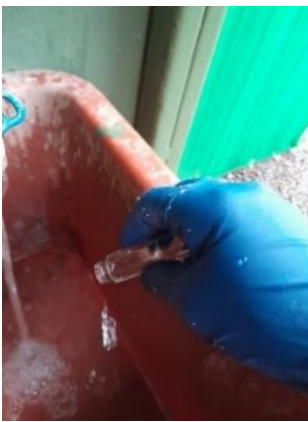
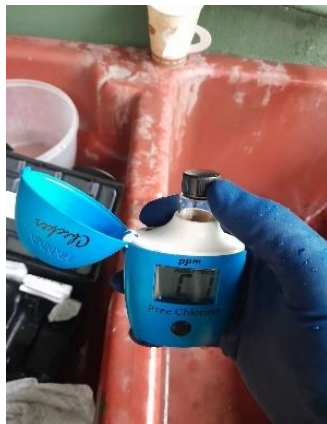
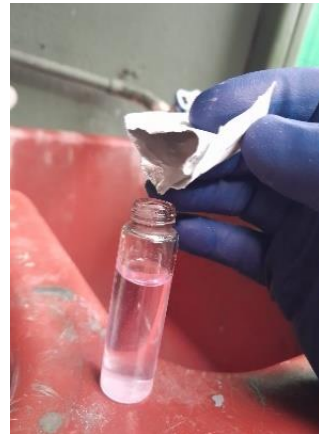
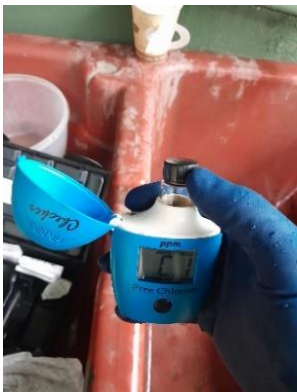
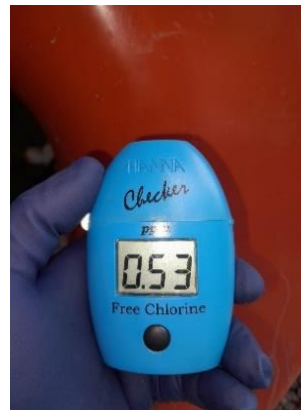
Los datos obtenidos deben idealmente ser tomados en campo, y las muestras se recomienda recolectarla al inicio, en el centro y al final de la red de distribución, pero, también puede ser analizado en el laboratorio, estos resultados deben ser anotados en la bitácora de trabajo, junto con la fecha y el lugar donde se tomó la muestra.

Figura 2. Pasos de la medición de cloro residual libre.

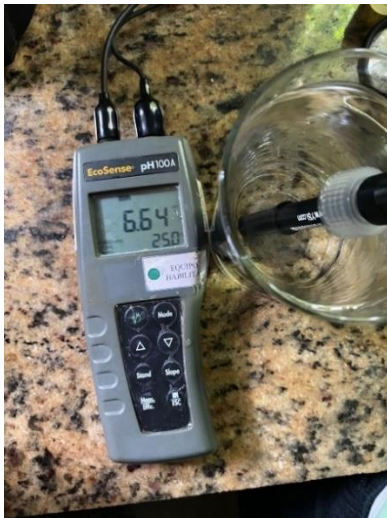
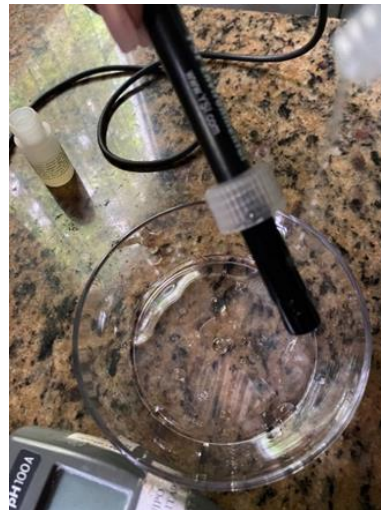
Hay que calibrar el medidor de pH al menos una vez al mes, con las disoluciones amortiguadoras trazables en este orden pH 7 (neutra), pH 4 (ácida) y al final pH 10 (básica), según la instrucción del equipo.

Figura 3. Medición del pH

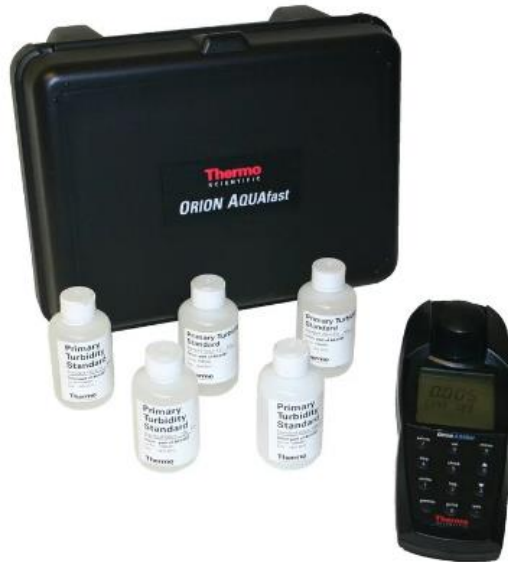
La turbiedad igual se mide en el campo con un turbidímetro (ver Figura 4), mensualmente en la naciente.

Figura 4. Turbidímetro

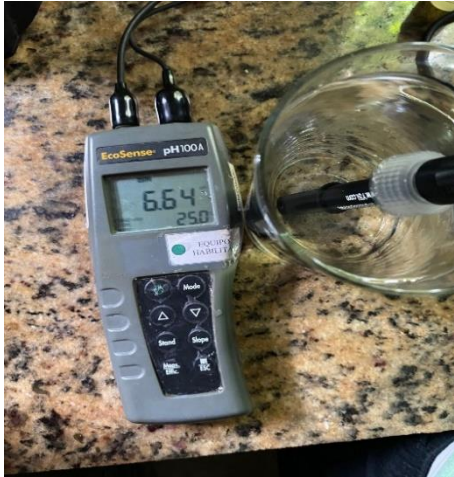
El medidor de pH indica también la temperatura (ver Figura 5).

Figura 5. Medición de pH y temperatura.

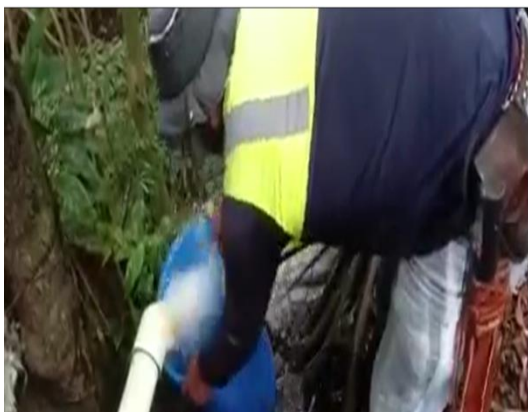
Figura 6. Recolección de la muestra para el aforo
