LINEAMIENTOS PARA LA ADAPTACIÓN DE LA OFERTA TURÍSTICA FRENTE A
LA EROSIÓN COSTERA EN LA COMUNIDAD Y PARQUE NACIONAL CAHUITA,
LIMÓN, COSTA RICA

Trabajo final de graduación, en modalidad de tesis, sometido a consideración del Tribunal Examinador de la Escuela de Ciencias Geográficas de la Universidad Nacional para optar al grado de Licenciatura en Ciencias Geográficas con énfasis en Ordenamiento del Territorio

Glenda Arias Orozco

Heredia, Costa Rica
Mayo, 2024

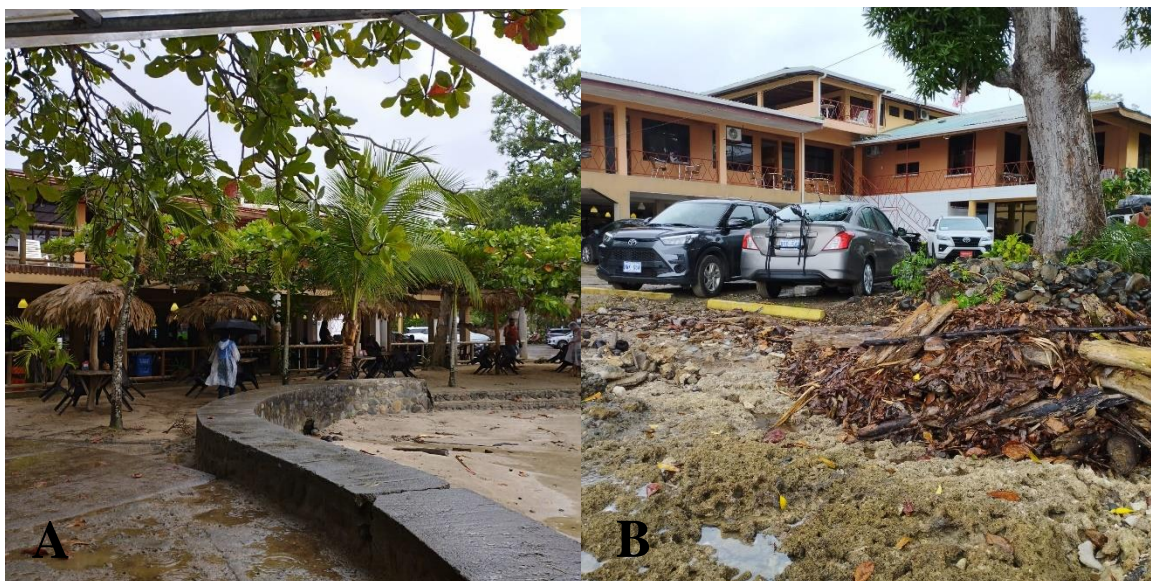
El tipo de recurso natural en ambos puntos es playa con presencia de plataforma coralina, en este sitio se ubica un edificio, cuya función es comercial; ambos edificios presentan dos pisos y el tipo de material es concreto. En este sector se registra un proceso erosivo a una distancia menor de 10 m de la obra, en el primer punto se ubica el restaurante sin efecto directo de erosión, mientras que, en el segundo se encuentra el hotel con un grado de afectación bajo por oleaje y pérdida de playa. En el restaurante existe protección de tipo artificial al presentar una obra de mitigación (muro).

En ambos puntos hay presencia de vegetación, el tipo de sustrato en el restaurante es de tipo arena y en el hotel es rocoso. Hay presencia de desagüe con dirección hacia la playa a través de la quebrada, caso contrario del hotel que no se observan desagües.

Figura N°2: Fotos representativas de la ficha N°1 y N°2. Se puede observar en la foto A la presencia de un muro como obra de mitigación a causa del proceso de erosión y en la foto B es posible observar la exposición de raíces y la plataforma de coral en el parqueo del hotel.

En el caso concreto de Cahuita el Hotel Spencer, el Hotel PNC, así como el Restaurante PNC, presentan afectación indirecta por erosión, por lo que cualquier ampliación o mejora debe considerar su exposición a la erosión costera para evitar daños o destrucción de la infraestructura.

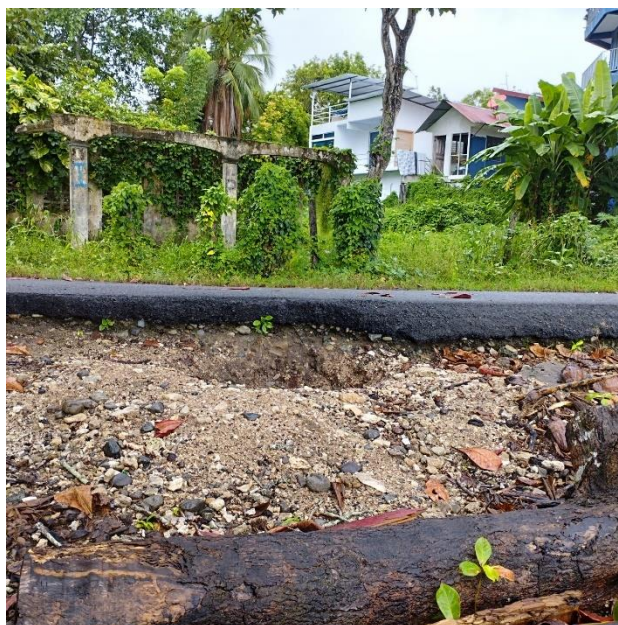
Esta ficha se completó el lunes 28 de noviembre a un lado de la carretera pública cerca del PNC (Figura N°3). Las coordenadas de su ubicación son -82.8397 N y 9.7375 W. El tipo de infraestructura presente es una carretera con material compuesto de asfalto. Se registra un proceso de erosión que tiene una distancia a la línea de costa de 0 a 10 metros, la afectación es moderada a causa del oleaje directo que resulta en pérdida de infraestructura. No se observó protección ni natural ni artificial.

Existe aún presencia de vegetación, se encuentra sustrato de tipo arena, grava y artificial, además; no hay presencia de desagües.

Figura N°3: Foto representativa de la ficha N°3. Se observa el socavamiento de la carretera debido al impacto de erosión que ha afectado la infraestructura.

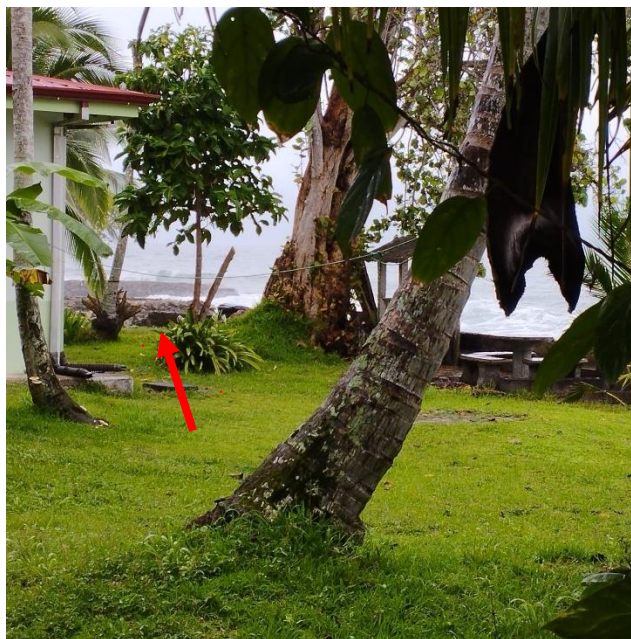
tanto daño o pérdida de infraestructura, sino por presencia directa del oleaje; se puede visualizar protección artificial (muro de concreto).

Aún hay predominancia de vegetación, el tipo de sustrato es artificial y zacate (Figura N°4), además; no se observa desagües.

Figura N°4: Foto representativa de la ficha N°4. Se observa un muro de concreto construido en la parte de atrás del Hotel Spencer como obra de mitigación.

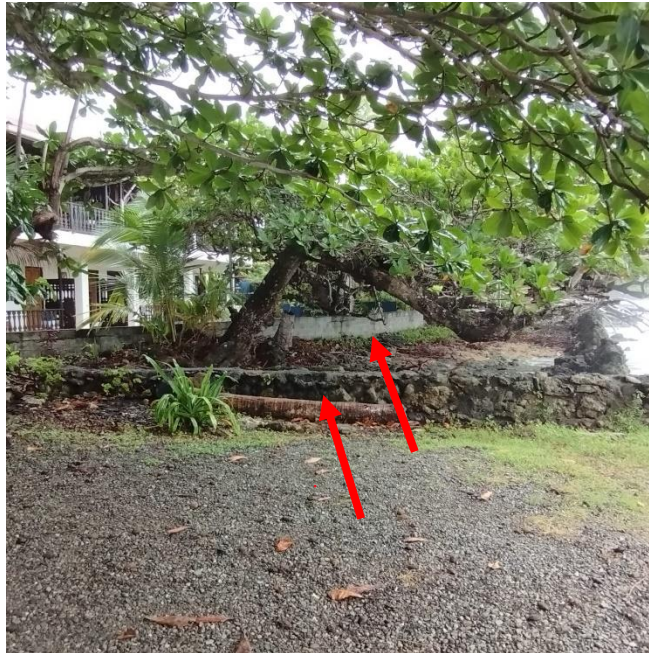
Esta ficha se completó el lunes 28 de noviembre al lado del Hotel Spencer. Las coordenadas de su ubicación son -82.8395 y 9.7389 W. El tipo de infraestructura encontrado en el sitio donde se tomó el punto es un edificio con función comercial, es de dos pisos, el tipo de material es concreto y madera. Se encuentra un proceso erosivo a una distancia a la línea de costa de 0 a 10 metros, el grado de afectación es moderado dado por la influencia directa del oleaje y por la pérdida de infraestructura (muro). Hay protección artificial, ya que; hay dos muros construidos (Figura N°5), el del frente es de cemento con coral y el de atrás es de concreto.

Existe aún vegetación, el tipo de sustrato es grava y no se observa presencia de desagües.

Figura N°5: Foto representativa de la ficha N°5. Se muestra la construcción de un muro como obra de mitigación ante la erosión, se puede observar al frente un muro de concreto y atrás uno de cemento con coral.

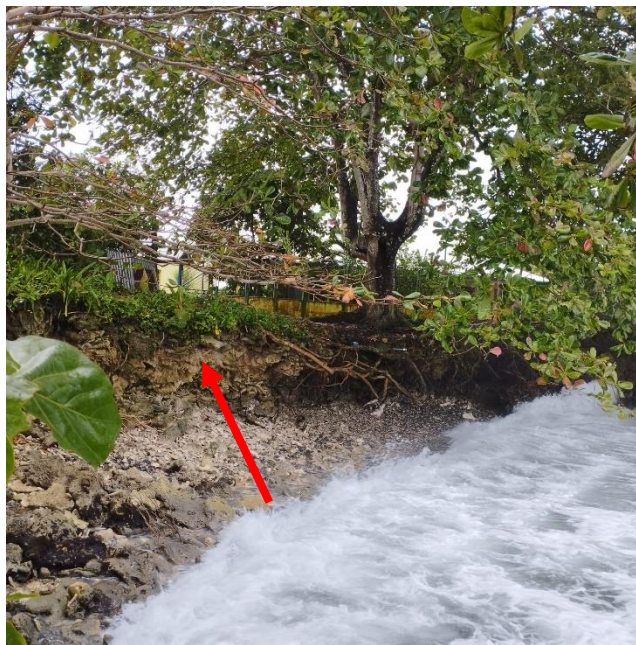
Esta ficha se completó el lunes 28 de noviembre frente a la escuela de Cahuita (Figura N°6). Las coordenadas de su ubicación son -82.8399 N y 9.7396 W. Se puede observar en campo la erosión en playa rocosa y socavamiento de la base de la carretera que se encuentra frente a la escuela. En el sitio se encuentra una plataforma coralina y una carretera pública. El centro educativo tiene un piso, el tipo de material es de concreto. La distancia a la línea de costa de la erosión es de 0 a 10 m. Se observa una afectación moderada, producida por la influencia directa del oleaje. No existe barreras de protección.

Hay vegetación presente, el tipo de sustrato es rocoso y hay desagües en dirección hacia la playa.

Figura N°6: Foto representativa de la ficha N°6. En la fotografía se muestra el avance de la erosión que socava la cobertura tanto vegetal como artificial a su alrededor (carretera).

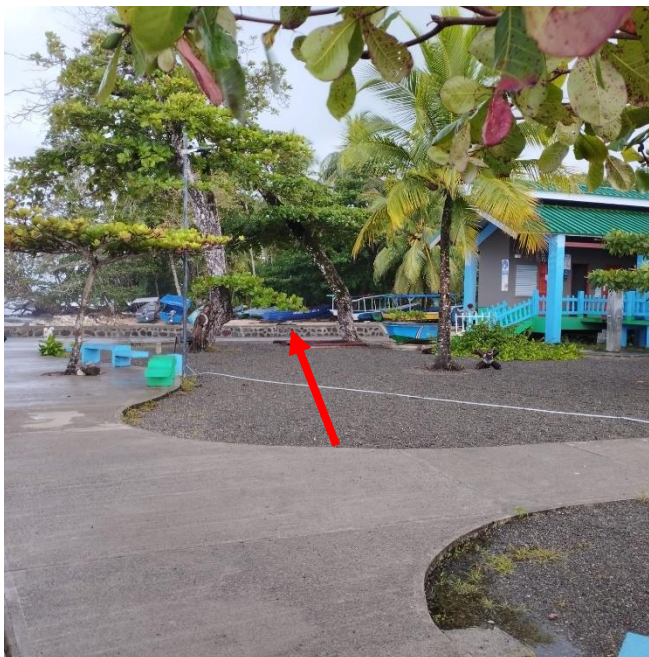
Esta ficha se completó el lunes 28 de noviembre en el nuevo Muelle de Cahuita (Figura N°7). Las coordenadas de su ubicación son -82.8414 N y 9.7407 W. El tipo de infraestructura encontrado en el sitio es un edificio para recreación (muelle), presenta un piso y está construido de concreto. La distancia que tiene el lugar a verse impactado por erosión es de 0 a 10 metros. Actualmente no presenta afectación, sin embargo, se observa la edificación de un muro como barrera.

En el sitio hay exposición directa por oleaje, tiene presencia de vegetación y el tipo de sustrato es arena y grava. No se observa desagües.

Figura N°7: Foto representativa de la ficha N°7. La fotografía adjunta muestra la obra de protección que construyeron alrededor de la infraestructura del muelle.

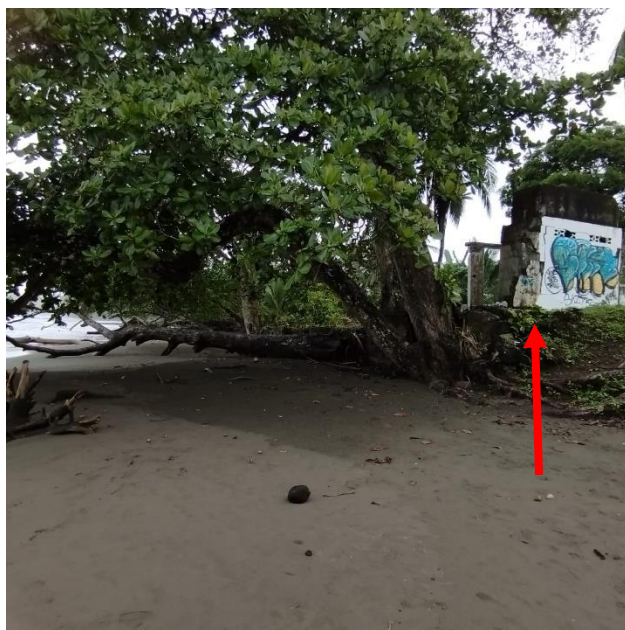
Esta ficha se completó el lunes 28 de noviembre contiguo al restaurante Sobre las Olas By Gondwana en playa Negra. Las coordenadas de la ubicación del punto son -82.8478 N y 9.7409 W. El tipo de recurso presente es playa. La distancia de erosión a la línea de costa es de 10 a 20 metros. El grado de afectación es alto debido a que se observa una posible estructura turística destruida (Figura N°8) que podría ser consecuencia de la erosión; además, hay escarpes de hasta 60 cm, esto consecuencia de la afectación directa del oleaje. No se observa barreras de protección.

Hay predominancia de vegetación, el tipo de sustrato es arena. No es posible observar desagües.

Figura N°8: Foto representativa de la ficha N°8. Se observa una estructura destruida y en abandono y la presencia de escarpes.

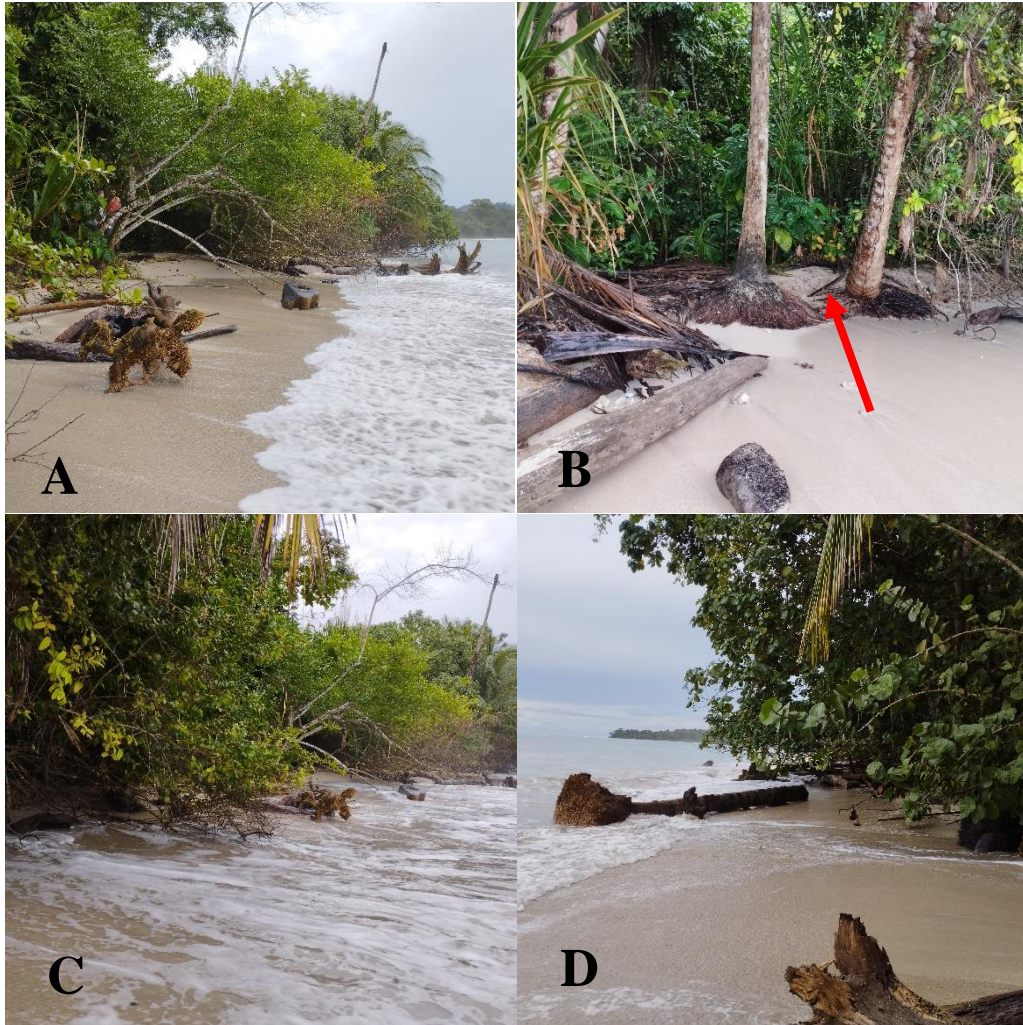
Esta ficha se completó el lunes 28 de noviembre dentro del Parque Nacional Cahuita, cerca de la entrada, en playa Blanca (Figura N°9). Las coordenadas de ubicación del punto son - 82.8263 N y 9.7355 W. Este es el primer segmento completado dentro del Parque Nacional. El tipo de recurso natural encontrado es playa. Se observa en el sitio afectación en la infraestructura (senderos). Hay un proceso erosivo con una distancia a la línea de costa de 0 a 10 metros. El grado de afectación es alto, dado que se observa retroceso de vegetación, los senderos se han reducido a la vez que se ha obstaculizado el paso y existe presencia de escarpes de hasta 75 cm, hay influencia directa por oleaje, pérdida de playa y remoción de sedimentos.

Hay vegetación presente que funciona como protección, el tipo de sustrato es arena. No se observan desagües en ninguna dirección.

Figura N°9: Fotos representativas de la ficha N°9. Las fotografías adjuntas muestran la afectación que existe actualmente en este sector del Parque Nacional, se puede observar retroceso de la vegetación (A), también hay presencia de escarpes (B), el paso del sendero se ha reducido y se ha obstaculizado como consecuencia, (C) además, en la playa se observan varios troncos caídos (D).

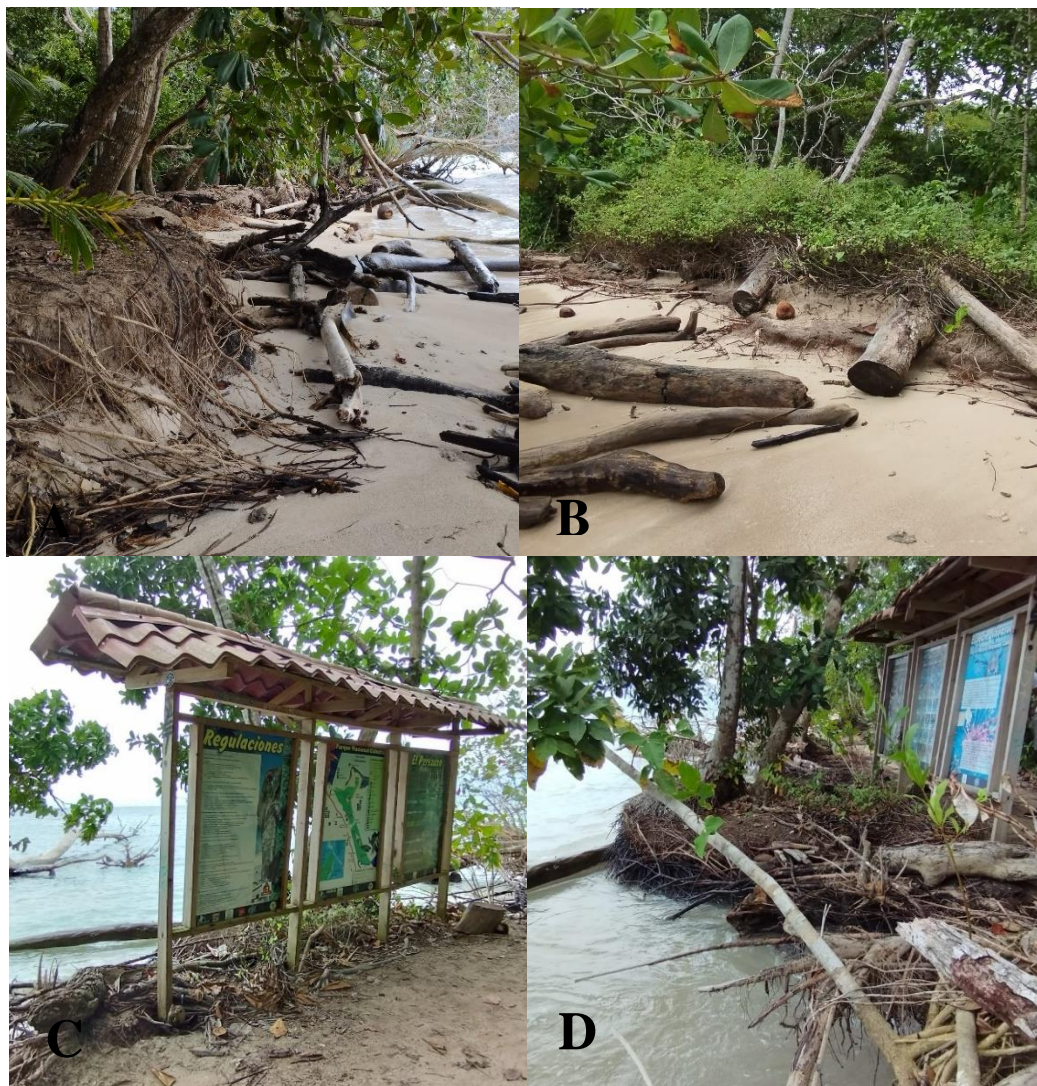
Estas fichas se realizaron el martes 29 de noviembre dentro del Parque Nacional, se completaron dos que representan un solo segmento con presencia de erosión, se ubicó un punto de inicio en playa Blanca con coordenadas – 82.8263 N y 9.7355 W y otro punto de finalización cerca de Punta Cahuita con coordenadas – 82.8173 N y 9.7461 W. Se encontró durante el trayecto cobertura natural que es playa y vegetación costera, se observó afectación

en la infraestructura turística colocada dentro del parque como senderos, mesas y bancas (Figura N°10). La distancia de erosión a la línea de costa va de los 0 a los 10 metros. El grado de afectación es alto, por la influencia directa del oleaje, pérdida de playa en todo el recorrido, pérdida de infraestructura, remoción de sedimentos, y deposición de sedimentos. Hay protección natural conformada por vegetación, sin embargo; en algunas secciones hay retroceso de esta, el tipo de sustrato es arena y rocoso.

Figura N°10: Fotos representativas de las fichas N°10 a la N°11. Las fotografías anteriores visualizan el grado de afectación encontrado durante el segmento de playa Blanca al inicio de Punta Cahuita, se pueden observar primeramente escarpes de diferentes tamaños 30, 40 hasta 65 cm(A) retroceso de la playa, así como retroceso de la vegetación, árboles y palmeras caídas (B), el sendero en distintas partes desaparece o se pierde (C), se encuentra mobiliario

(rótulos, mesas, bancas) dañado ya sea destruido o cubierto por arena, troncos o vegetación (D). Es importante mencionar que este tramo de erosión es bastante extenso mide aproximadamente 1,5 km y todo el recorrido presenta algún tipo de afectación.

A través del SINAC implementar infraestructura liviana que se desarme y traslade fácilmente de su sitio, construida a base de materiales como fibrocemento, acero galvanizado o madera. Además, que se coloque sobre pilotes para evitar que se degrade en corto tiempo. Así mismo, reubicar senderos o mobiliario que no deba permanecer a la orilla de la playa.

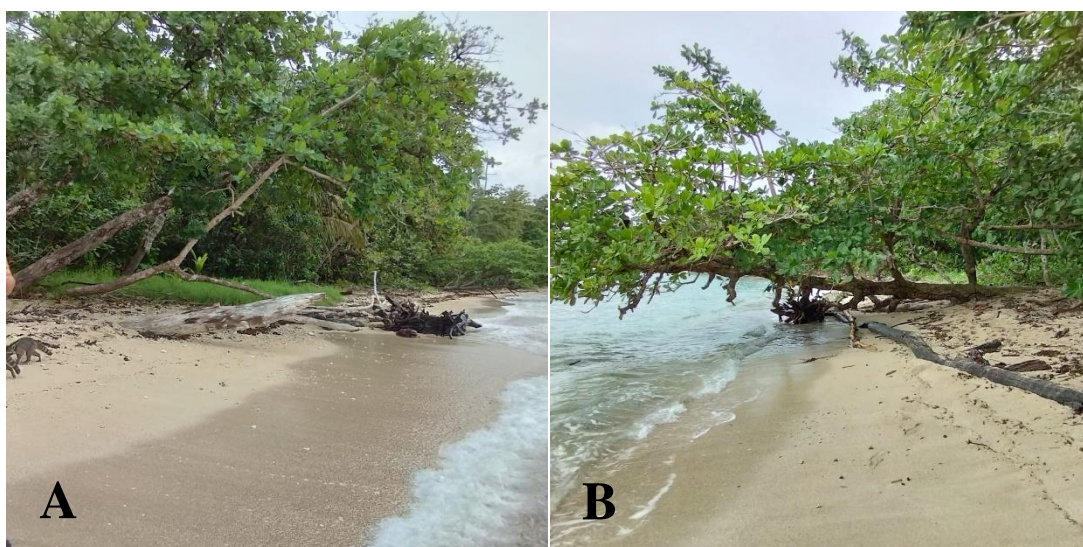
Estas fichas se realizaron el martes 29 de noviembre dentro del Parque Nacional. Se completaron dos fichas que representan un segmento de erosión, ambas llegando a Punta Cahuita (Figura N°11). El primer punto las coordenadas son -82, 8166 N y 9.7468 W y el segundo punto tomado es de -82.8160 N y 9.7487 W. La cobertura es natural de tipo playa y vegetación costera. La distancia a la línea de costa con afectación de erosión es de 0 a 10 metros. El grado de afectación que se observa durante el recorrido es bajo, sin embargo; presenta afectación directa por oleaje, pérdida de playa y deposición de sedimentos.

Existe vegetación que funciona como protección natural, el tipo de sustrato está conformado por arena.

Figura N°11: Fotos representativas de la ficha N°12 a la N°13. Las fotografías anteriores muestran lo observado durante este tramo de erosión, hay retroceso de la costa, árboles caídos (A), sin embargo; la vegetación se ha ido recuperando (B).

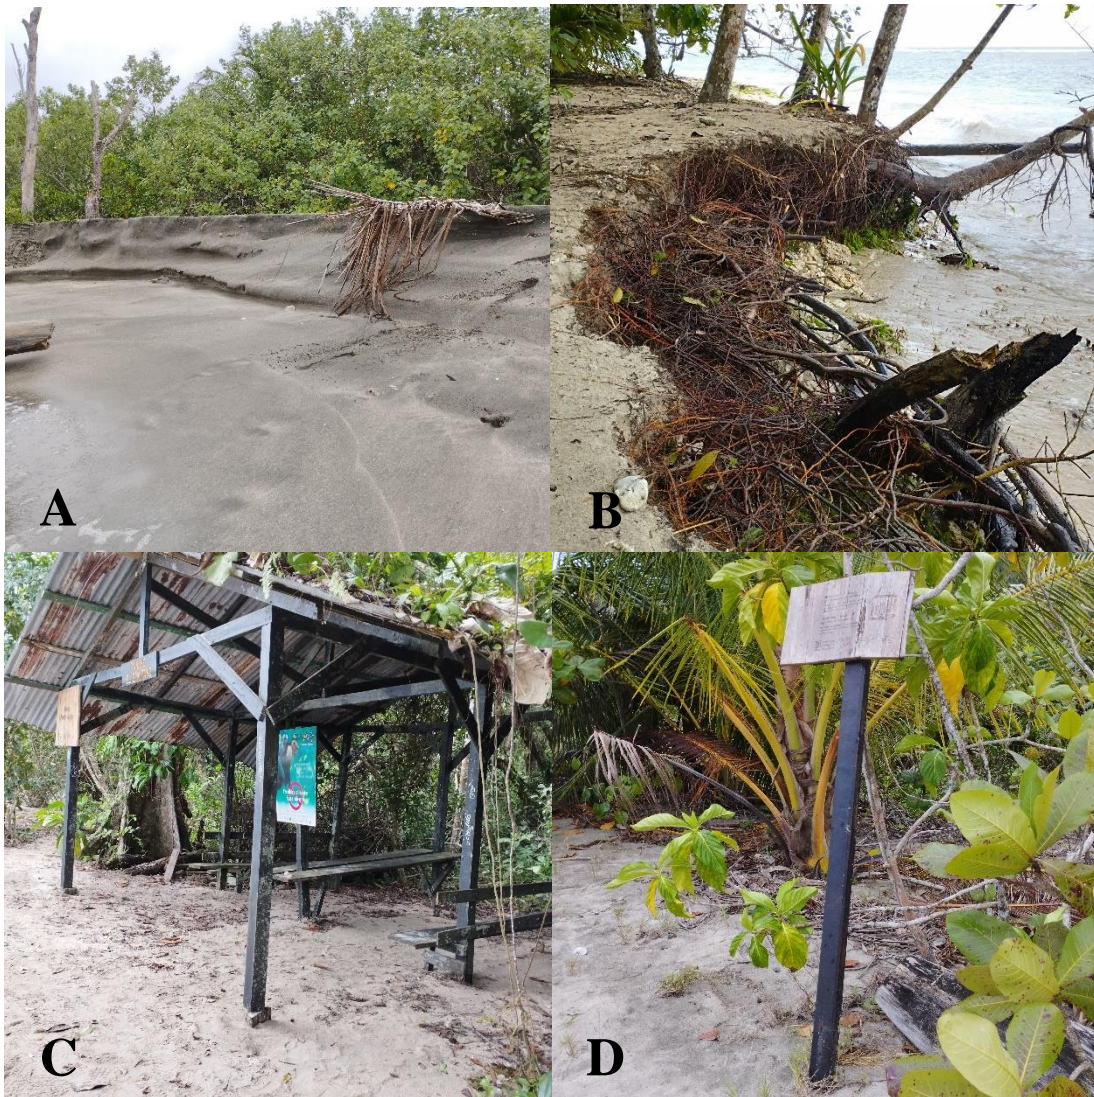
Esta ficha se completó el martes 29 de noviembre dentro del Parque Nacional. Se completaron dos fichas para el tercer y último segmento de erosión, cabe destacar que este fue el tramo más largo de aproximadamente tres kilómetros de distancia y donde se encontró más afectación por erosión. El primer punto fue tomado en Punta Cahuita con coordenadas -82.8161 N y 9.7494W y el segundo punto ubicado en Puerto Vargas hasta la salida del Parque Nacional es de -82.8144 N y 9.7315 W. Se encuentra cobertura de playa, plataforma coralina y vegetación costera, entre el equipamiento dañado se encuentran rótulos, mesas y bancas (Figura N°12 y N°13). El grado de afectación es alta con pérdida de playa, de equipamientos y deposición de sedimentos bajo las casetas. Se considera la vegetación natural como la primera línea de protección. En el segmento se encuentran alternándose sustratos de arena, roca y fango.

Figura N°12: Fotos representativas de la ficha N°14 a la N°15. Las fotos anteriores demuestran el grado de afectación que se encontró durante el recorrido del segmento de Punta Cahuita a Punta Vargas. Hay varios escarpes que van de los 30 cm a más de un metro (A), retroceso y pérdida de la vegetación, palmeras y árboles caídos, exposición de raíces (B), rótulos, mesas y bancas dañadas (C y D).

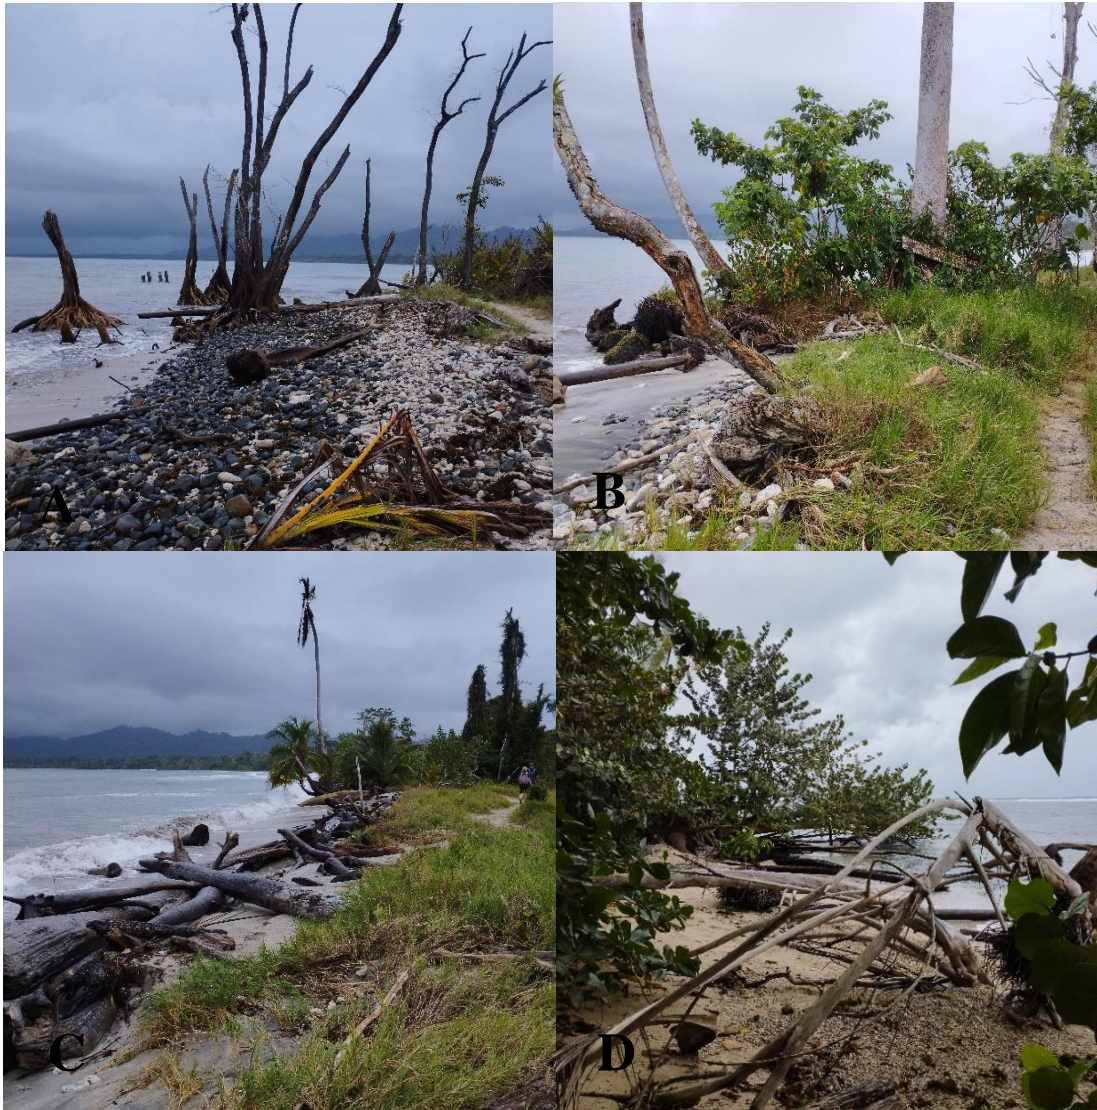
Figura N°13: Fotos representativas de las fichas N°14 a la N°15. Se observa en las fotografías adjuntas deposición de sedimentos (A), pérdida del sendero, desaparición del camino y el paso es un poco difícil como consecuencia (B), retroceso y pérdida de la vegetación (A y C), palmeras y árboles caídos, así como retroceso de la playa (D).
