UNIVERSIDAD NACIONAL DE COSTA RICA
FACULTAD DE CIENCIAS DE LA TIERRA Y EL MAR
ESCUELA DE CIENCIAS AMBIENTALES
LICENCIATURA EN CIENCIAS FORESTALES CON ÉNFASIS EN MANEJO FORESTAL

**REHABILITACIÓN FORESTAL EN ÁREAS DE PROTECCIÓN DE RÍOS Y
QUEBRADAS EN CINCO OBSERVATORIOS DEL AGUA EN LA GRAN ÁREA
METROPOLITANA**

Trabajo de graduación sometido a consideración del Tribunal Examinador de la Escuela de Ciencias Ambientales de la Universidad Nacional para optar por el grado de Licenciatura en Ciencias Forestales con énfasis en Manejo Forestal

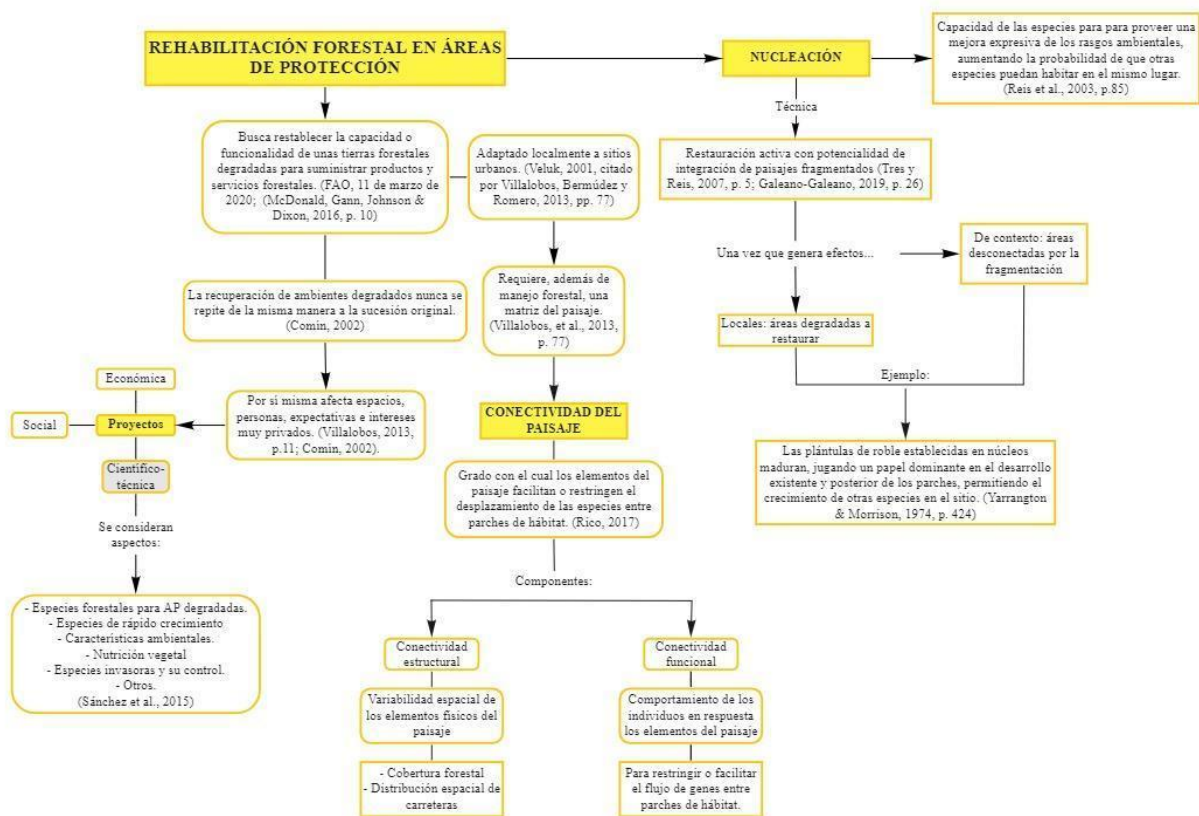
Figura 1. Esquema resumen sobre la rehabilitación forestal. Fuente: Elaboración propia

Villalobos (2013) y Comín (2002) concuerdan en que la rehabilitación por sí misma afecta espacios, personas, expectativas e intereses privados y por ello se deben unir tres partes importantes para realizar el proyecto, las cuales son la social, la económica y la científico-técnica. En los aspectos científico-técnicos, Sánchez et al. (2015) recomiendan que el tipo de especies forestales para reforestar áreas degradadas debe considerar la zona de vida, el tipo de suelo, el papel de las especies de rápido crecimiento, nutrición, mantenimiento, especies invasores y el control de estas, entre otros aspectos importantes (Figura 1).

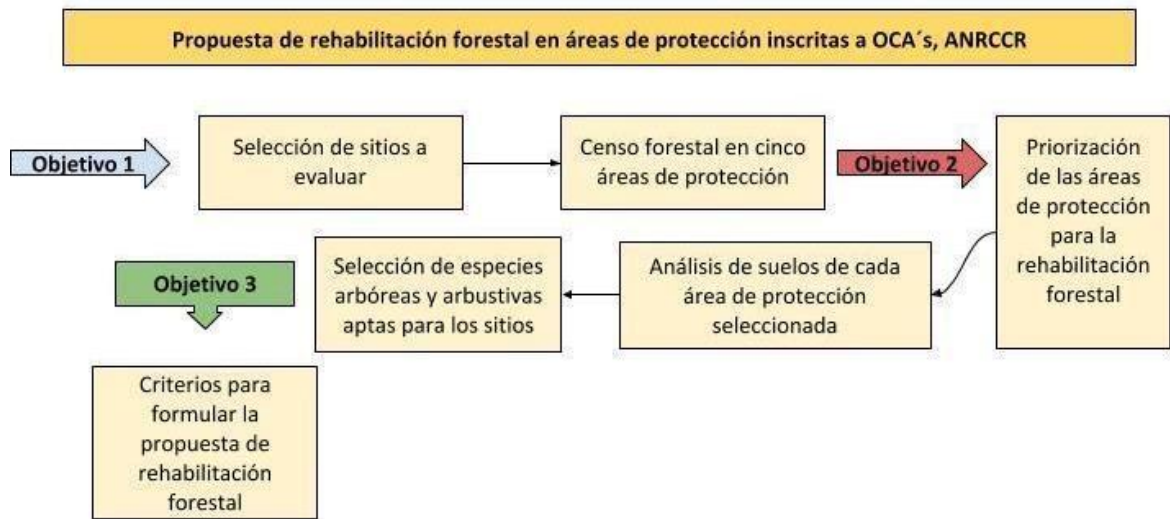
Figura 2. Proceso metodológico para la propuesta de rehabilitación forestal de las áreas de protección de los OCA priorizados. Fuente: Elaboración propia

También, se utilizó información secundaria por medio de búsqueda de fuentes confiables, ya sean libros, revistas, tesis, documentos en repositorios, revistas académicas, vídeos, comunicación personal, entre otros. Dentro de la investigación se realizó una búsqueda exhaustiva de información tanto a nivel nacional como internacional, metodologías sobre técnicas de reforestación, protocolos, leyes, entre otros y aunque muchas de estas fuentes no fueron citadas dentro del estudio, fueron de ayuda para guiar en la investigación. A continuación, se resume la metodología aplicada ([Figura 2](#)).

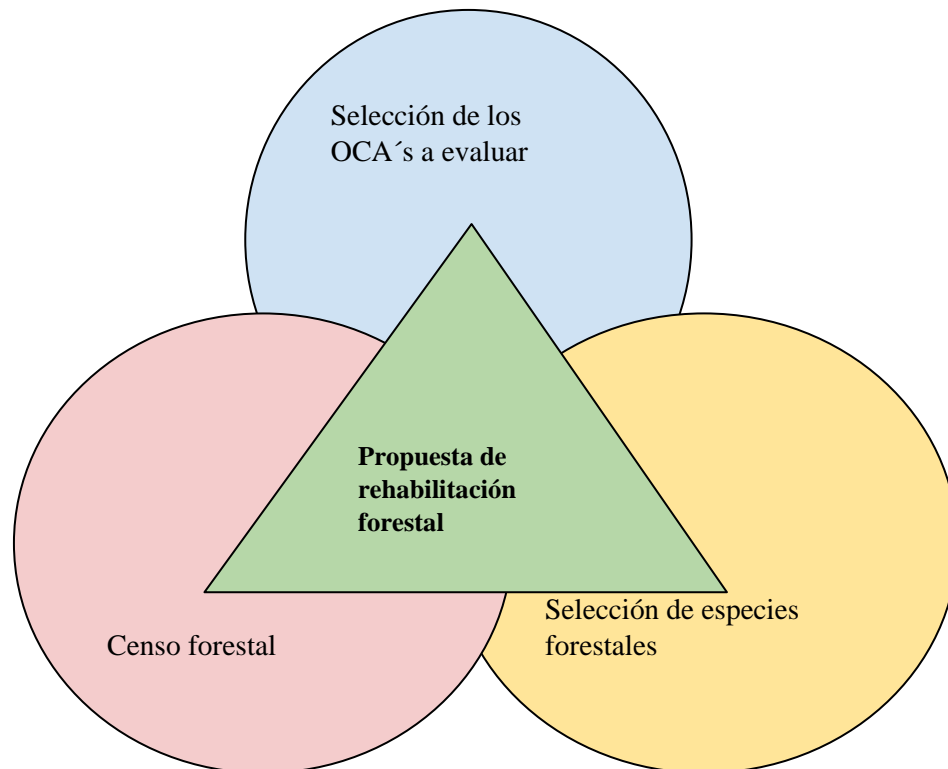
Figura 4. Diagrama sobre criterios considerados para establecer los lineamientos de la propuesta de rehabilitación. Fuente: Elaboración propia con base a Villalobos (2013).

intervención y su diagnóstico, el inventario de composición arborescente y la selección de especies vegetales para establecer los lineamientos de la propuesta de rehabilitación (Figura 4).

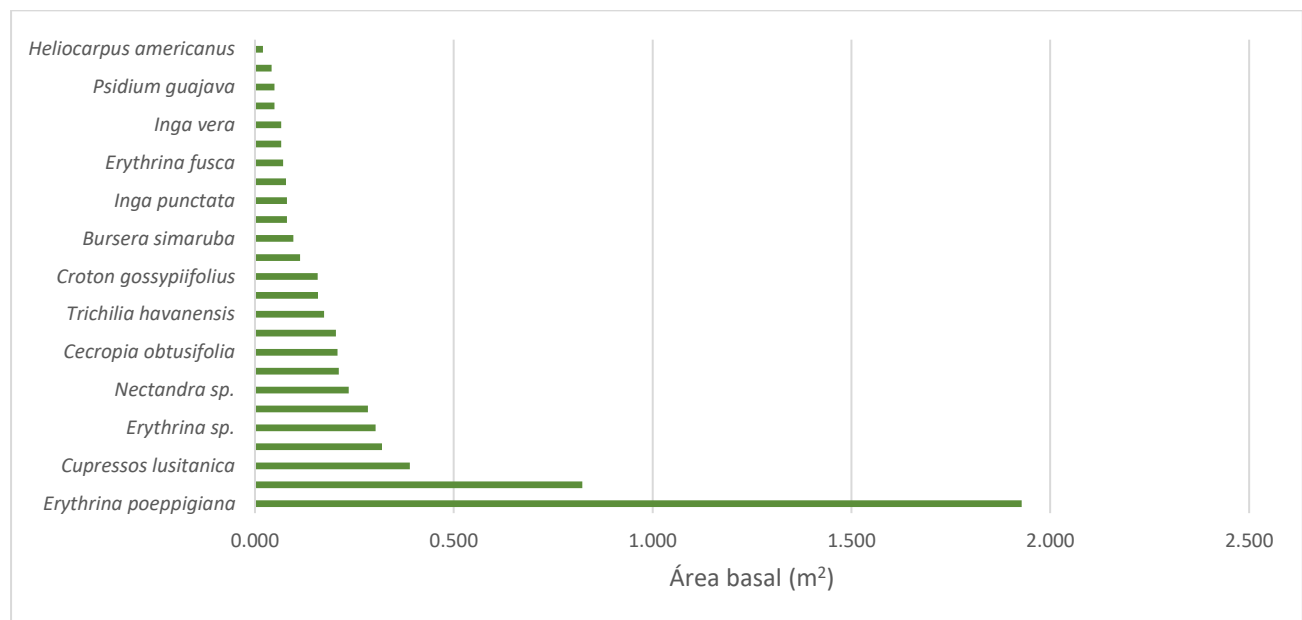
Figura 11. Área basal (m²·ha⁻¹) por especie, OCA río Tiribí (La Unión, Cartago). Fuente: Elaboración propia

El área basal estimada de todos los árboles censados representa menos del 1% del área disponible para su crecimiento. En primer lugar, se encuentra la quebrada Perico con el valor de 27.37 m²; en segundo lugar, está la quebrada Turú con 26.031 m²; en tercer lugar, la quebrada Lajas con 11.802 m²; en cuarto lugar, afluente María Aguilar con 7.573 m² y quinto lugar 6.205 m². Las especies dominantes (m²·ha⁻¹) en este aspecto son el poró extranjero (*E. poeppigiana*: 1.928 m² en Tiribí y 12.501 m² en Turú), mango (*M. indica*) (4.467 m², Perico), jacaranda (*J. mimosifolia*) (1.472 m², María Aguilar) y el guácimo (*G. ulmifolia*) (2.039 m², Lajas) (Figuras 11 a 15).

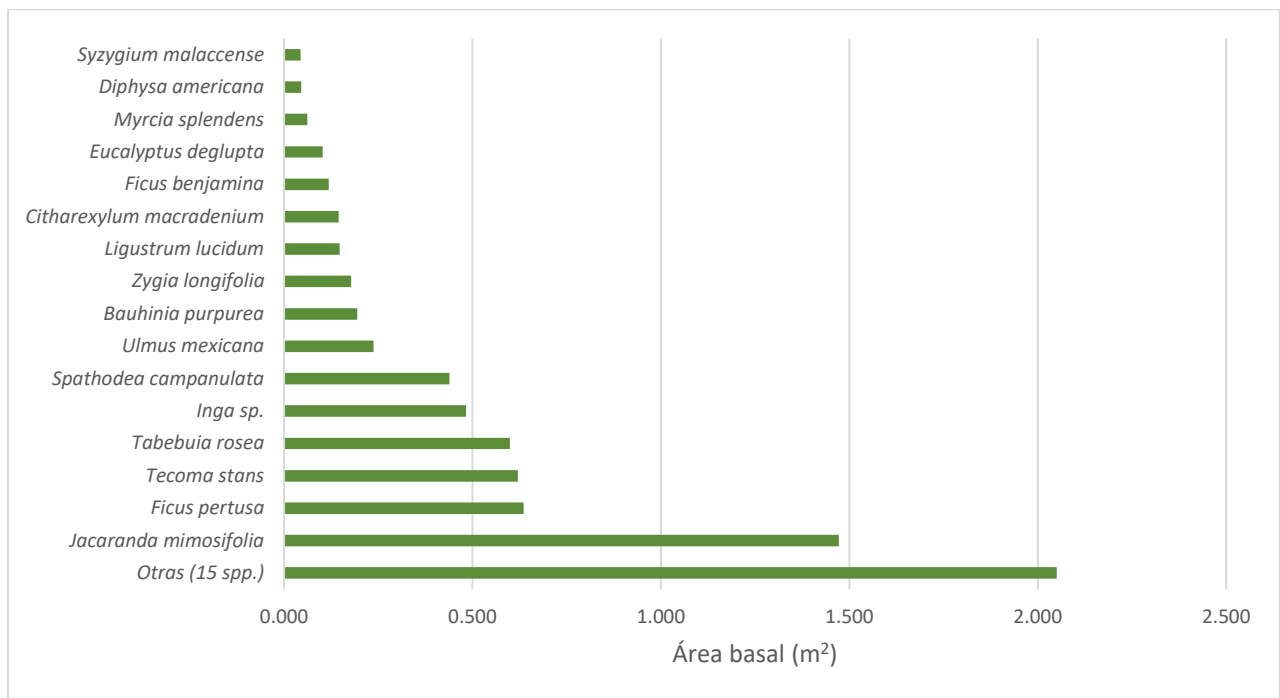
Figura 14. Área basal ($m^2 \cdot ha^{-1}$) por especie, OCA afluyente María Aguilar (La Unión, Cartago). Fuente: Elaboración propia

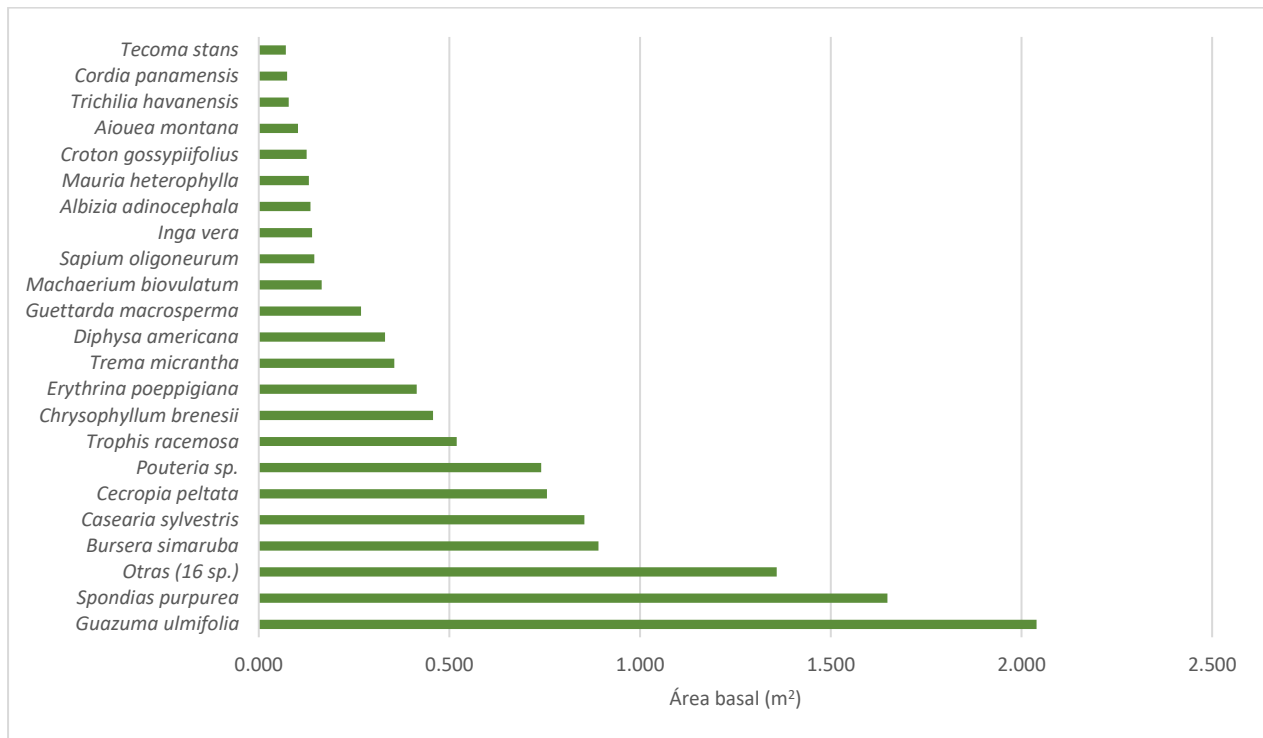
Figura 15. Área basal ($m^2 \cdot ha^{-1}$) por especie, OCA Quebrada Lajas (Santa Ana, San José). Fuente: Elaboración propia

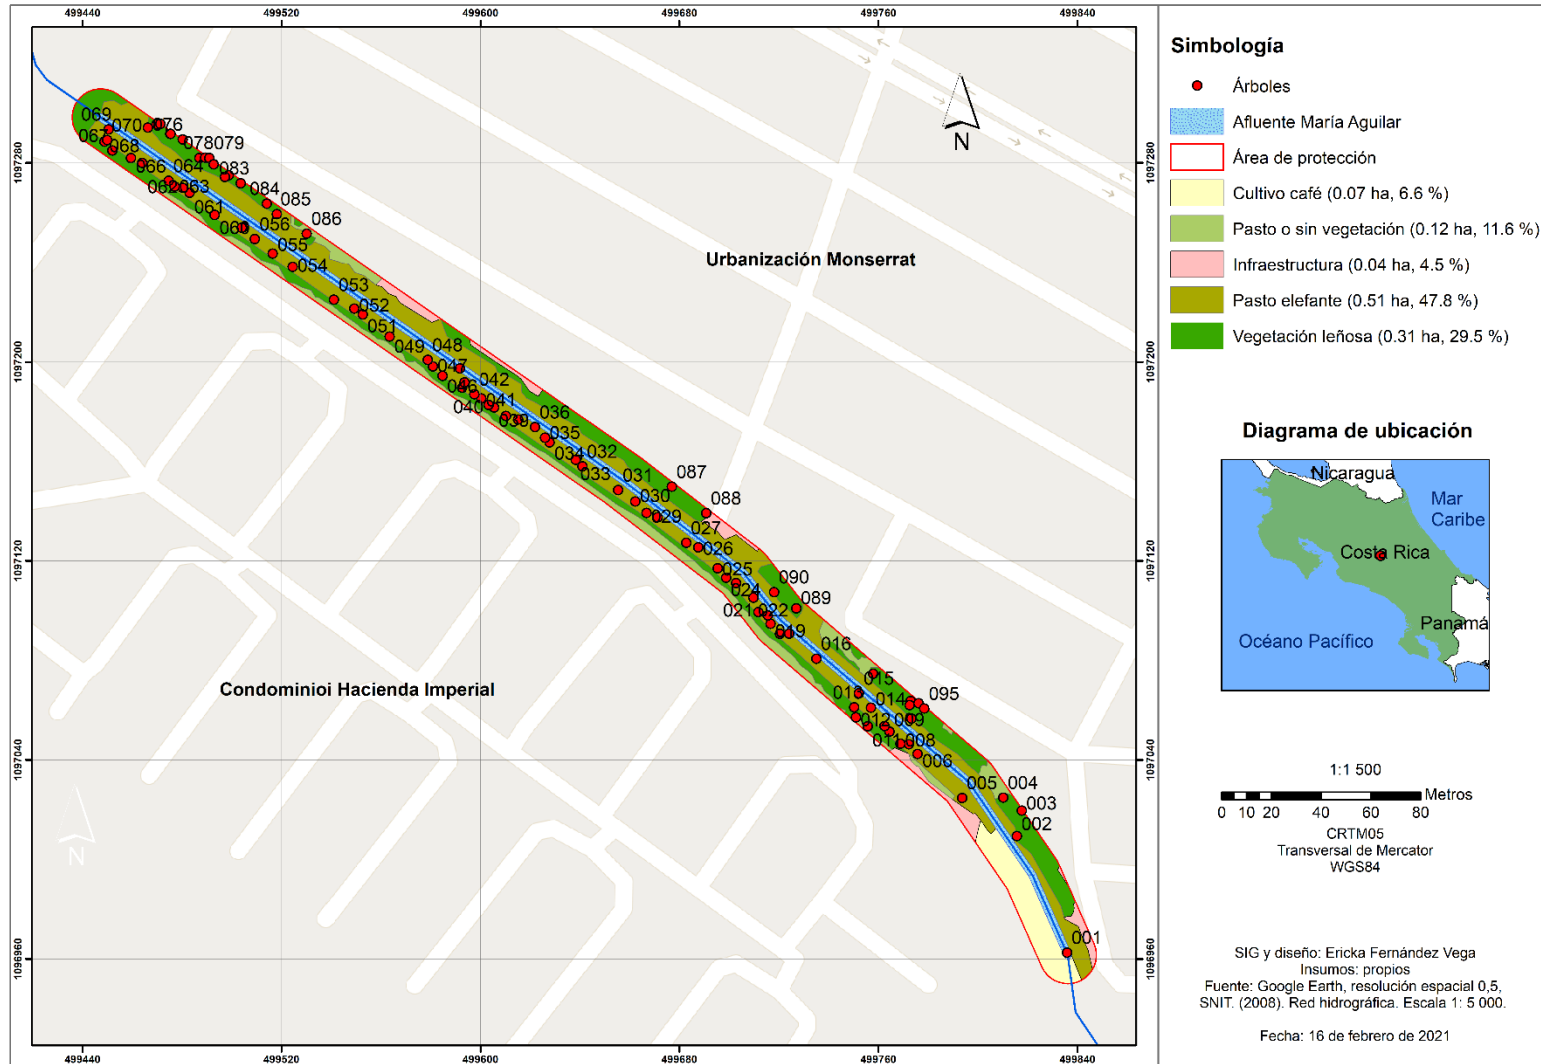
Figura 19. Mapa de cobertura de la tierra y árboles censados en afluente María Aguilar (La Unión, Cartago). Fuente: Elaboración propia

caso del río Tiribí, el pasto elefante (*Pennisetum purpureum*) compite con la cobertura forestal, y en el afluente María Aguilar es dominante, porque la población humana aledaña prefiere, por seguridad visual, mantenerlo. La infraestructura se encuentra en todos los sitios, principalmente casas de habitación, escuelas, carreteras asfaltadas, puentes, entre otros (Figuras 16 a 20 y Cuadro 5).

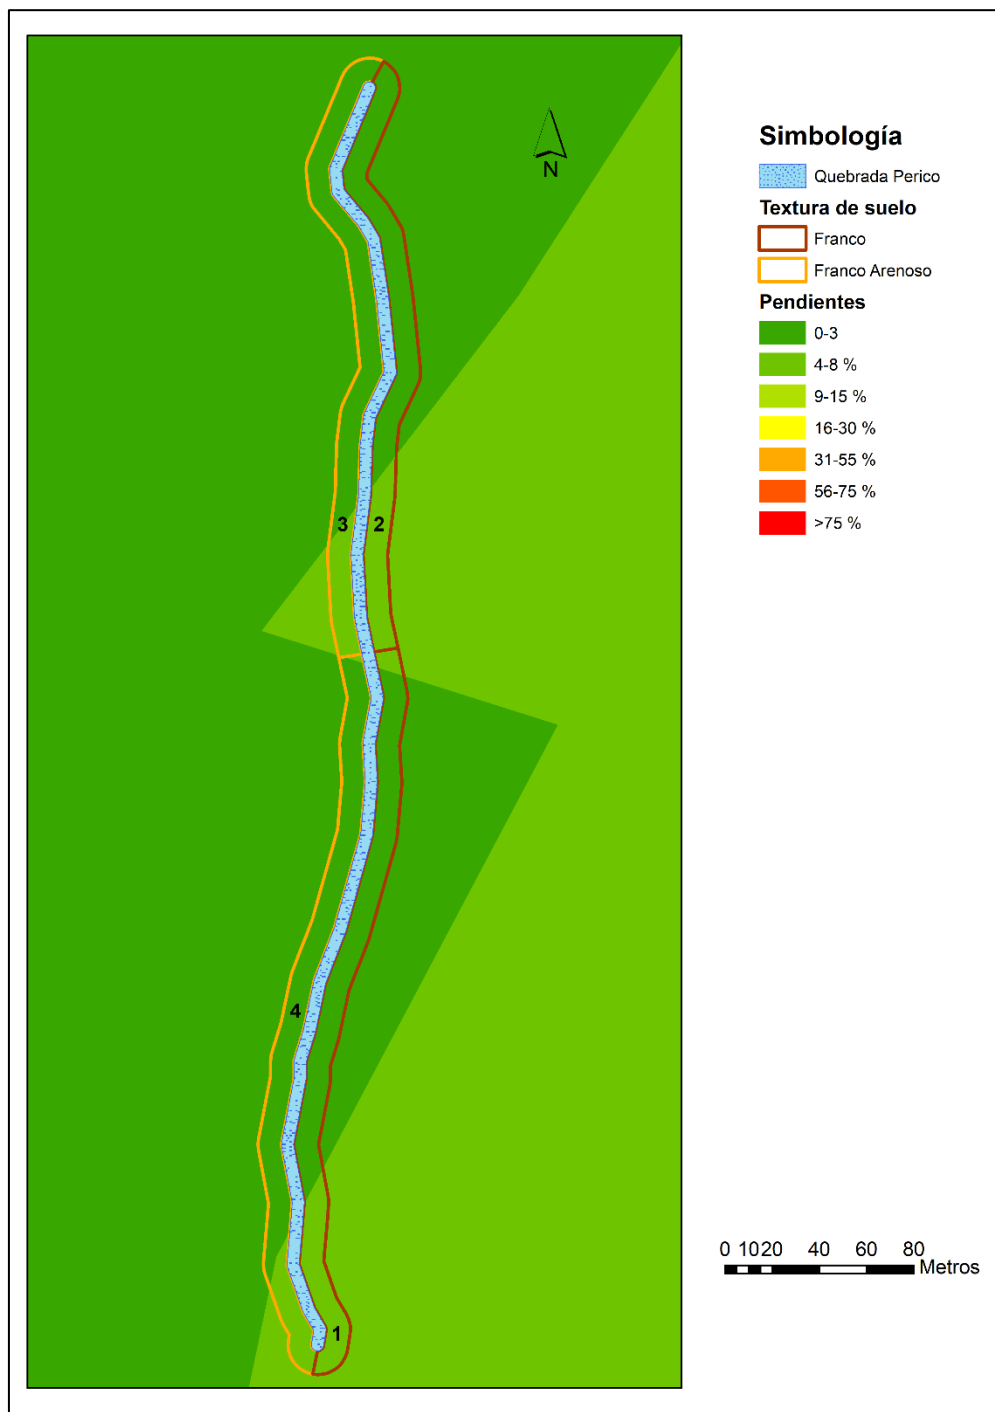
Figura 22. Croquis del porcentaje de pendiente y textura del suelo en quebrada Perico (Santa Ana, San José). Fuente: generado a partir de la imagen satelital de Google Earth Pro

quebrada Perico tienen tanto francos como franco-arenosos. Por el contrario, en la quebrada Turú, tres de cuatro bloques son franco-arenosos. Quebrada Lajas fue el lugar que se diferenció de los demás, ya que en su mayoría tiene del tipo franco arcillo arenoso y arcillo arenoso (Figuras 21 a 25 y Cuadro 7).

fue distinta, pues en el lado donde se aumentó la distancia sí se podía ingresar y existían árboles que entran en los límites definidos metodológicamente ($dap \geq 15$ cm). Los tres sitios restantes registran porcentajes menores al 40% (Figuras 21 a 25).

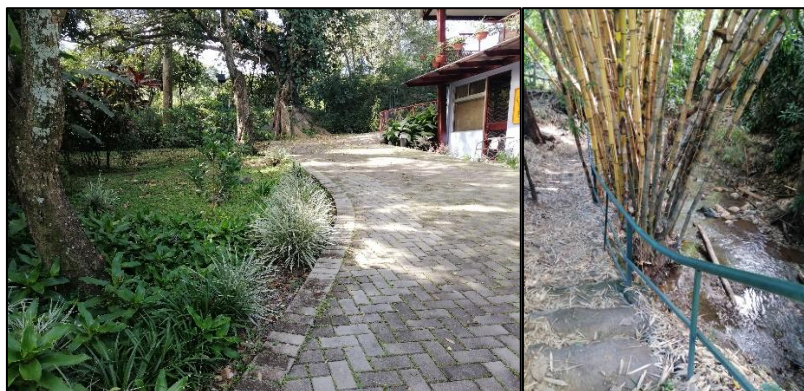
Figura 26. Áreas construidas en los límites y dentro del área de protección de la quebrada Perico, Santa Ana, San José. Fuente: Elaboración propia

Los usos de la tierra encontrados dentro de los 10 metros de área de protección de la quebrada son: vegetación leñosa (58%), infraestructura (25.1%), pastos o sin vegetación (14.3%), tacotal (1.6%) y cultivo de frutales (1%). Los espacios construidos con infraestructura (calles, casas y muros de contención) representan el 25% del área y no son viables para la rehabilitación forestal, a no ser que se cambie el uso del suelo ya que, al estar cubiertos de materiales como pavimento, cementación y techos, no hay un espacio apropiado para el crecimiento de especies arbóreas o arbustivas (Figura 26). No obstante, las casas que están dentro de los límites de la Cooperativa Las Cabañas tienen a su alrededor zonas verdes como jardines, o pastos o áreas sin vegetación, lo cual significa que son áreas potenciales para incluir en esta primera etapa.

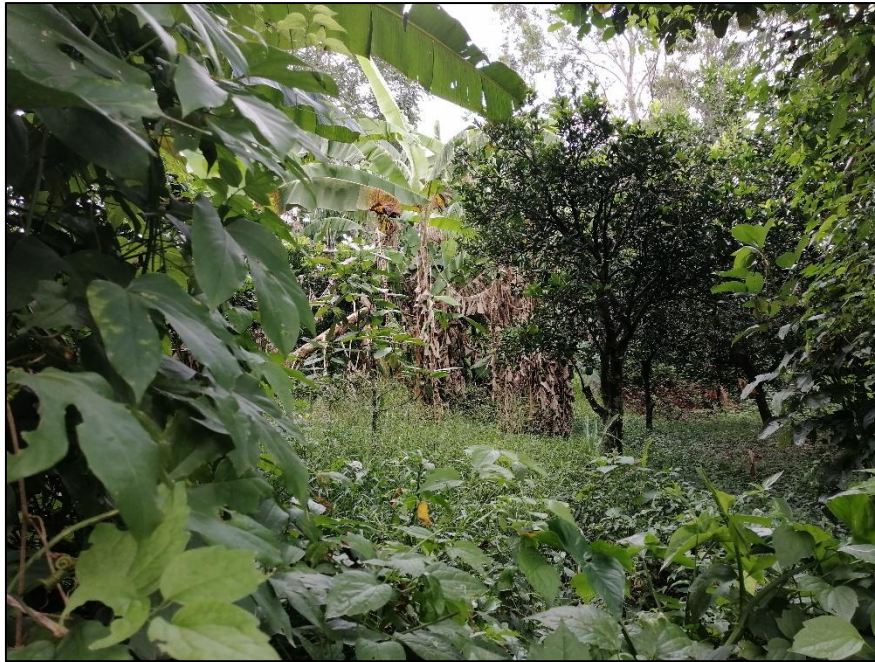
Figura 28. Zona de árboles frutales dentro de los márgenes del área de protección de quebrada Perico, Santa Ana, San José. Fuente: Elaboración propia

En esta segunda etapa se pretende generar un enriquecimiento de especies dentro del cultivo de frutales (100 m²) (Figura 28). La finalidad es aumentar la diversidad de especies con árboles de mayor tamaño que lleguen a generar diferentes doseles en el futuro. Actualmente lo que existe en este 1% son cítricos, por lo que su altura máxima es de tres metros.

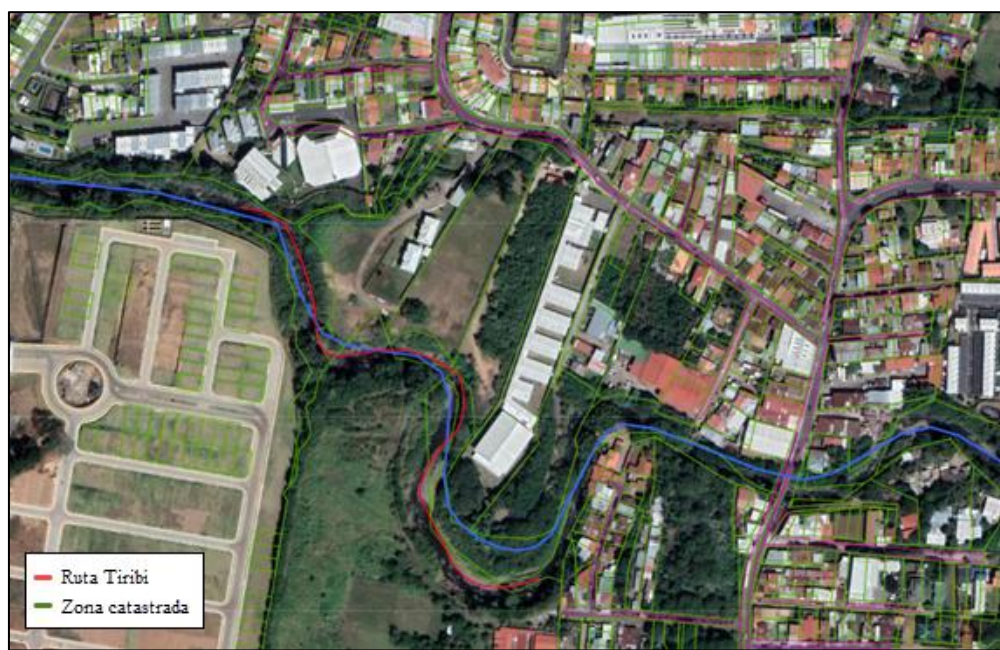
Figura 29. Capa de mapa catastral oficial de los distritos de zona catastrada: Zona 1, alrededor del área de protección de río Tiribí (La Unión, Cartago) a cargo del Observatorio Ciudadanos del Agua. Fuente: elaboración propia con datos del SNIT (2020).

El área de protección del río Tiribí, además de la variedad de usos de suelos en su franja riparia, también posee múltiples propietarios (Figura 29), así como los posibles cambios a su cauce debido a los movimientos de tierra que se están haciendo río abajo dentro del Proyecto Abraham; incluyendo unos apartamentos residenciales para las madres solteras de bajos recursos. Esto lo hace un sitio de trabajo complejo, pues no todas las zonas se podrán intervenir de la misma forma.

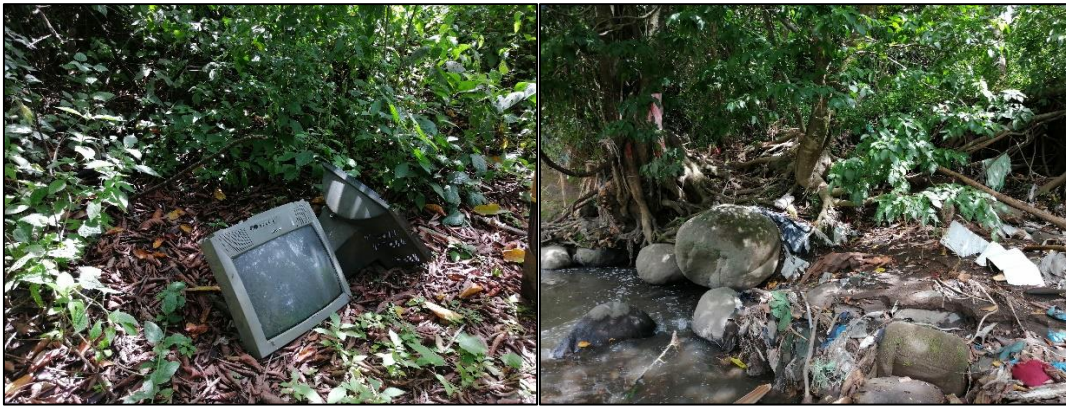
Figura 30. Residuos sólidos encontrados en los márgenes del río Tiribí, La Unión, Cartago. Fuente: Elaboración propia

Cabe destacar que, a lo largo de los márgenes del río, se observaron desechos sólidos como televisores, ropa, y otros tipos de basura (Figura 30); situación que dentro de la primera etapa se debe considerar antes de iniciar con la reforestación.

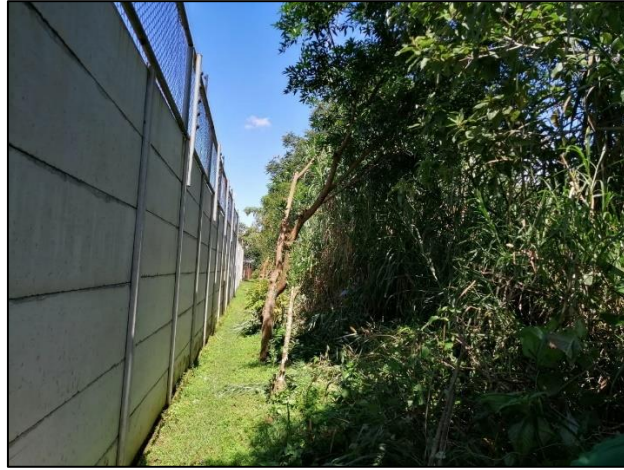
Figura 32. Parte del área de protección censada en el afluente María Aguilar, La Unión, Cartago.
Fuente: Elaboración propia

En este sitio no se logró censar una franja de 10 metros a cada lado del afluente por la infraestructura existente. Como máximo, al lado del condominio se alcanzaron aproximadamente cuatro metros, ya que existe una malla y una tapia que rodea dicha área residencial (Figura 32); mientras que al lado de la urbanización Monserrat hay espacios donde se podía abarcar 10 metros, pero en otras partes no por la presencia de cercas con alambre de púas o parques encerrados con malla.

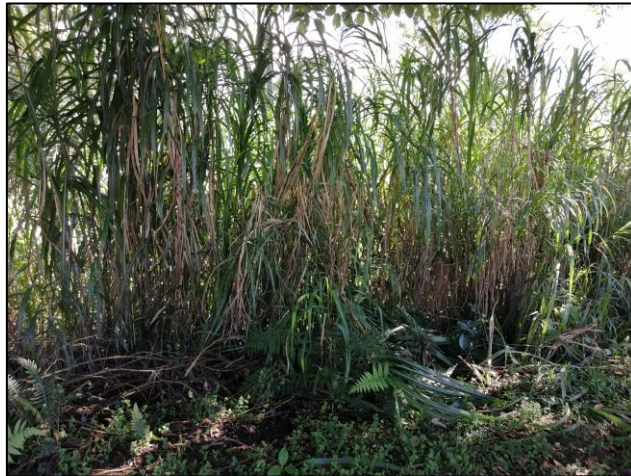
Figura 33. Pasto elefante (*Pennisetum purpureum*) ubicado en los márgenes del afluente María Aguilar, La Unión, Cartago. Fuente: Elaboración propia

Los usos actuales encontrados dentro del área de protección de la quebrada son: *Pennisetum purpureum* o “pasto elefante” (47.8%), vegetación leñosa (29.5%), pastos o sin vegetación (11.6%), cultivo de café (6.6%) e infraestructura (4.5%) (Figura 20). Para los administradores del condominio, la alta abundancia y altura del pasto elefante les parece algo positivo, ya que este les da seguridad al no permitir que personas externas vean hacia dentro del lugar (Figura 33).

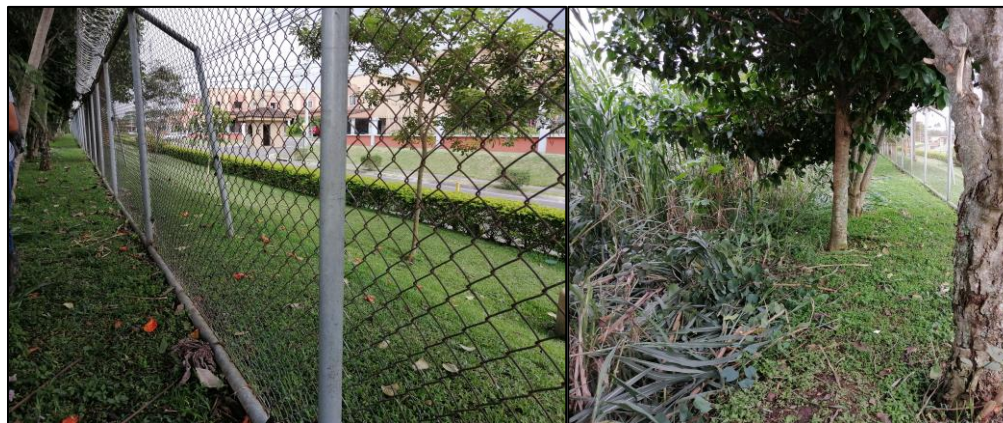
Figura 34. Árboles plantados dentro y fuera del condominio Hacienda Imperial, La Unión, Cartago.
Fuente: Elaboración propia

Cabe resaltar que tanto el condominio como OCA han tomado la iniciativa de reforestar con 100 árboles donados por Acueductos y Alcantarillados (AyA) en el año 2012 dentro de los cuatro metros censados y en sus jardines recreativos al lado interno (Figura 34), pero como no eran árboles con diámetros iguales o mayores a los 15 centímetros no se tomaron en cuenta dentro del censo. Las

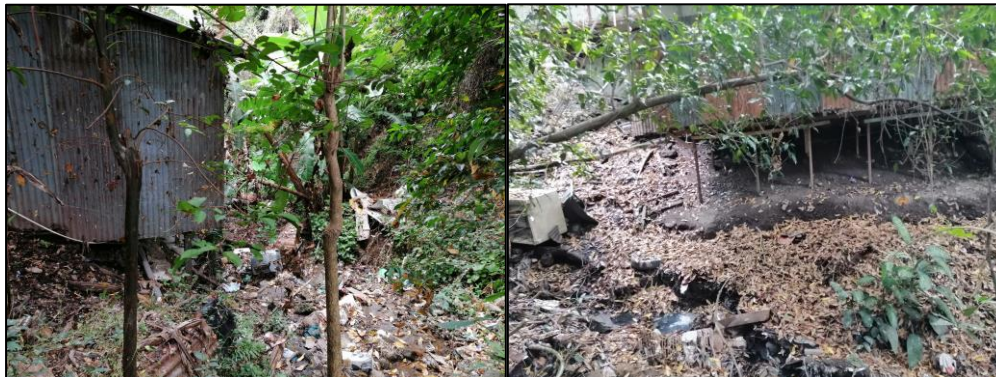
Figura 36. Área de protección de la quebrada Lajas invadida por casas, Santa Ana, San José. Fuente: Elaboración propia

y cultivos (3.2 %) ([Figura 20](#)). Pese que existe un alto porcentaje de cobertura vegetal, esta no está registrada dentro del censo forestal porque no alcanza el diámetro mínimo establecido de 15 cm. El área cubierta por infraestructura (0.13 ha) incluye principalmente las casas que han invadido áreas de protección en condición de “precaristas” ([Figura 36](#)).

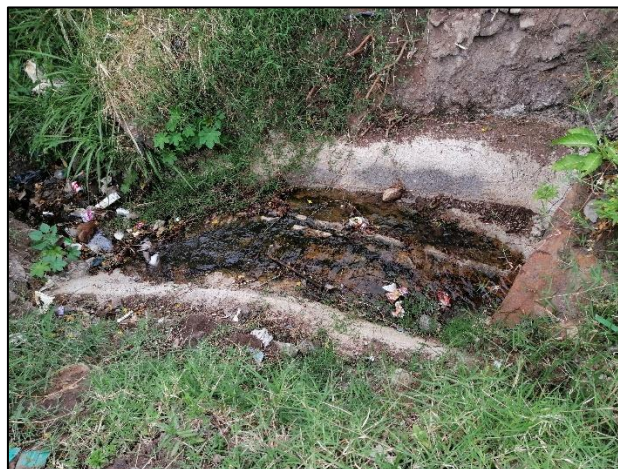
Figura 37. Cauce la de quebrada contaminada por aguas residuales, quebrada Lajas (Santa Ana, San José). Fuente: Elaboración propia

A diferencia de los otros sitios estudiados, la quebrada Lajas presenta un serio problema de contaminación por residuos sólidos y aguas residuales que caen directamente al cauce, así como una clara invasión al área de protección ([Figura 37](#)). Siendo de esta forma, es necesario implementar un tratamiento de aguas residuales y limpieza de la fuente hídrica. Las aguas que caen contienen productos químicos como el jabón, lixiviados, y es muy probable que, si se realiza un análisis del agua, se encuentren coliformes fecales, entre otro tipo de componentes dañino para el ambiente.

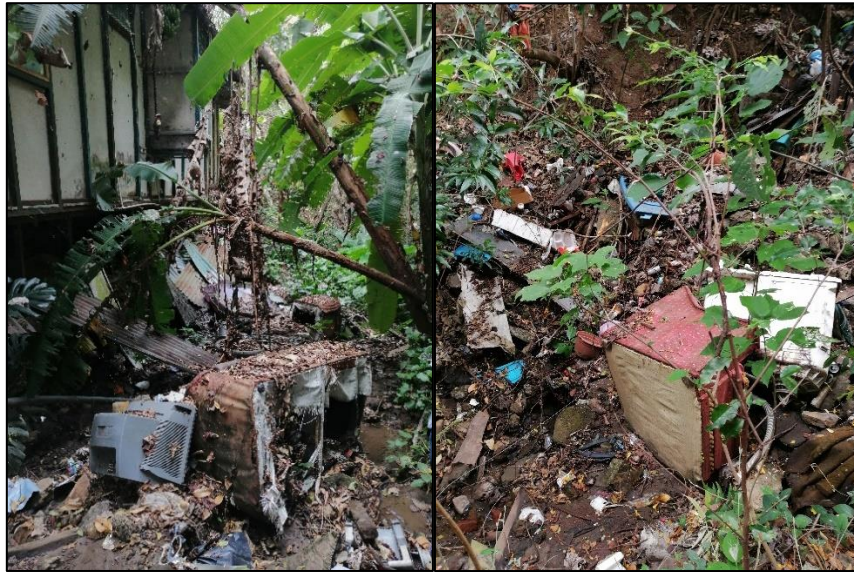
Figura 38. Desechos sólidos encontrado dentro y en los márgenes de la quebrada Lajas, Santa Ana, San José. Fuente: Elaboración propia

Dentro de lo que se debe realizar en esta primera etapa, está la recolección de residuos sólidos a lo largo de los bordes de la quebrada Lajas (Figura 38), comenzando por el sector este, donde está la mayor cantidad de basura de gran tamaño.

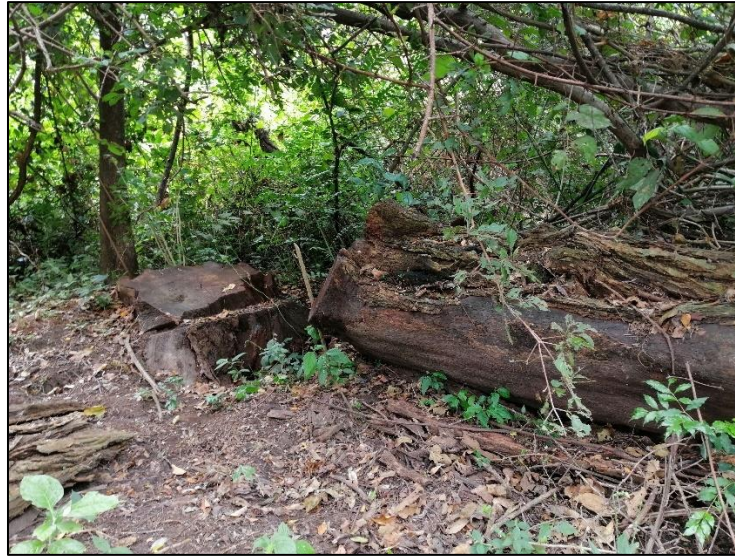
Figura 39. Árbol de guácimo (*Guazuma ulmifolia*) cortado dentro del área de protección de quebrada Lajas, Santa Ana, San José. Fuente: Elaboración propia

Por otra parte, es necesario realizar monitoreos sobre la flora del lugar, ya que durante el censo se encontró un árbol de gran tamaño cortado. Lo anterior da indicios de que están ingresando al área de protección a extraer madera, ya que el árbol era un *Guazuma ulmifolia* (guácimo) (Figura 39).

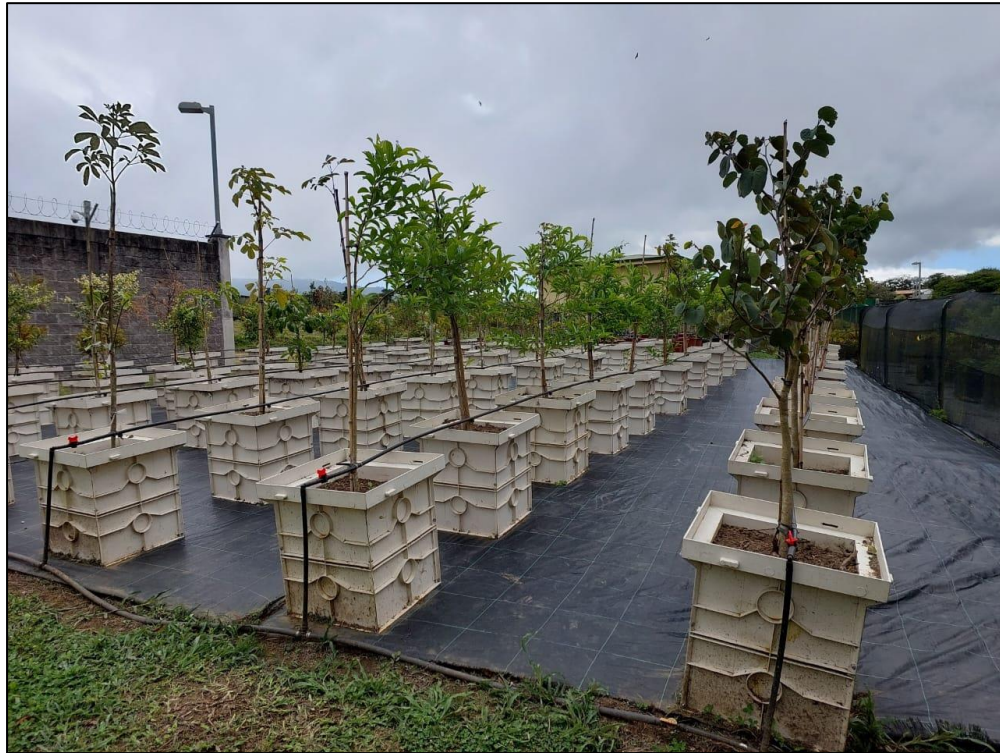
Figura 40. Árboles de aproximadamente 1.30 metros ubicados en el vivero de la CNFL ubicado en Finca de la Sostenibilidad y la Energía, Dulce Nombre, Coronado, San José. Fuente: Elaboración propia

Un vivero forestal, de acuerdo con Sanchún y Obando (2016), “es un área dedicada a la producción de árboles de especies forestales, destinados a ser utilizados en la restauración, forestación, reforestación, repoblación forestal o cualquier otra actividad que involucre el establecimiento de especies forestales” (p. 350). Los viveros forestales son una alternativa rápida en los proyectos de reforestación, debido a que muchas veces la recolección de material genético directamente del sitio para luego su reproducción puede resultar más costosa y riesgosa, así como la opción de siembra directa de semillas. Lo anterior justifica la selección de un vivero, pues en estos podemos encontrar árboles ya establecidos de una altura recomendable para plantar, de un metro o más (Figura 40), y con una buena calidad genética; lo que asegura su supervivencia y desarrollo en el campo.

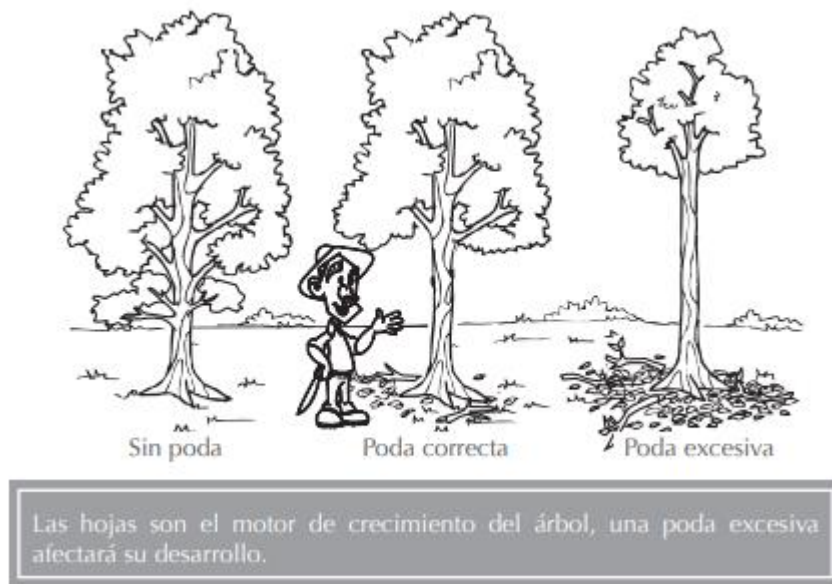
Figura 43. Ejemplo de una correcta poda de un árbol. Fuente: ONF (2009)

Por otra parte, la primera poda se debe realizar cuando los árboles alcancen al menos tres metros de altura y solo cortando hasta una tercera parte de la copa (Figura 43); si se excede de este rango, el árbol se puede ver afectado en su desarrollo (ONF, 2009).

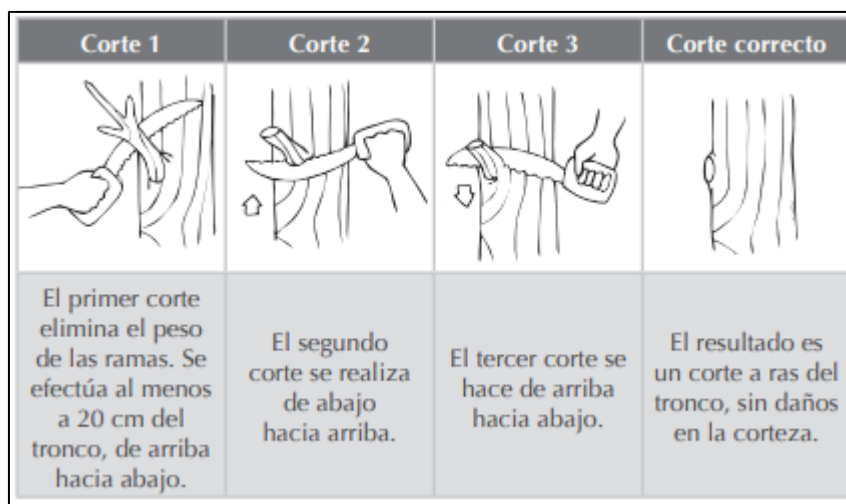
Figura 45. Ejemplo de poda para ramas de más de cinco centímetros de grosor. Fuente: ONF (2009)

2) Poda de ramas con un grosor mayor cinco centímetros se deben hacer en tres cortes (Figura 45).

Una vez realizado el corte de las ramas, es importante no olvidar colocar la pasta desinfectante selladora (para injertos). Esta tiene la finalidad de evitar que ingresen agentes patógenos, bióticos o abióticos al individuo. (Sánchez et al., 2015)

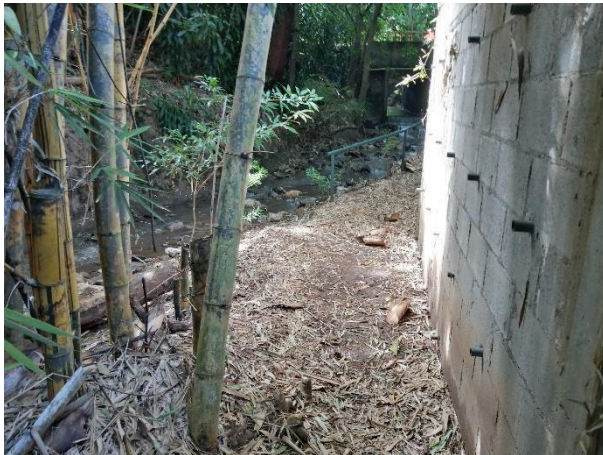
Apéndice 3.2 Muros de contención construidos dentro del área de protección en quebrada Perico (Santa Ana, San José)

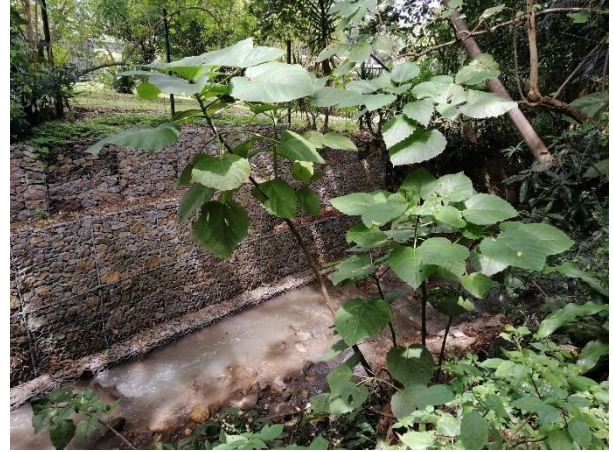
Apéndice 3.3 Muros de gaviones establecidos a cada lado de la quebrada Perico (Santa Ana, San José)

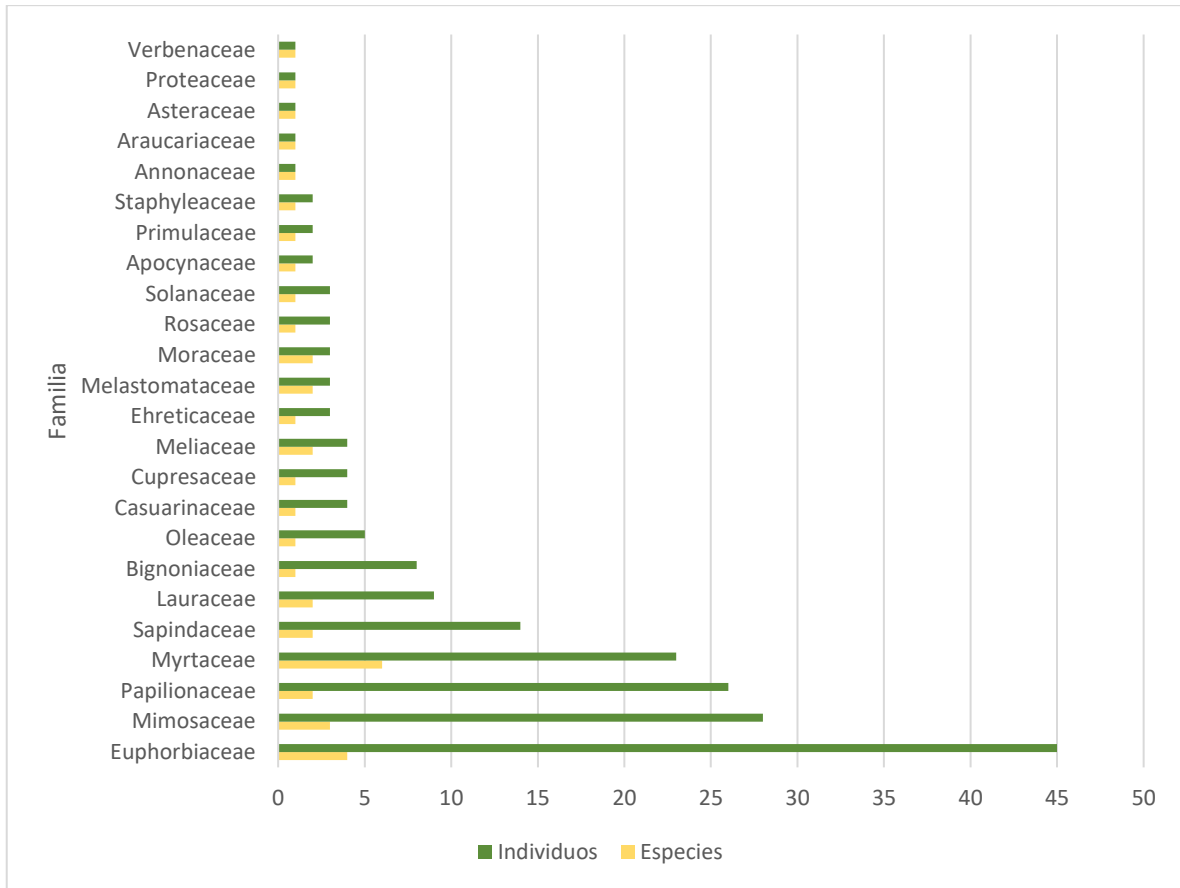
Apéndice 7.3 Número de especies y árboles por familia, OCA quebrada Turú (San Isidro, Heredia)

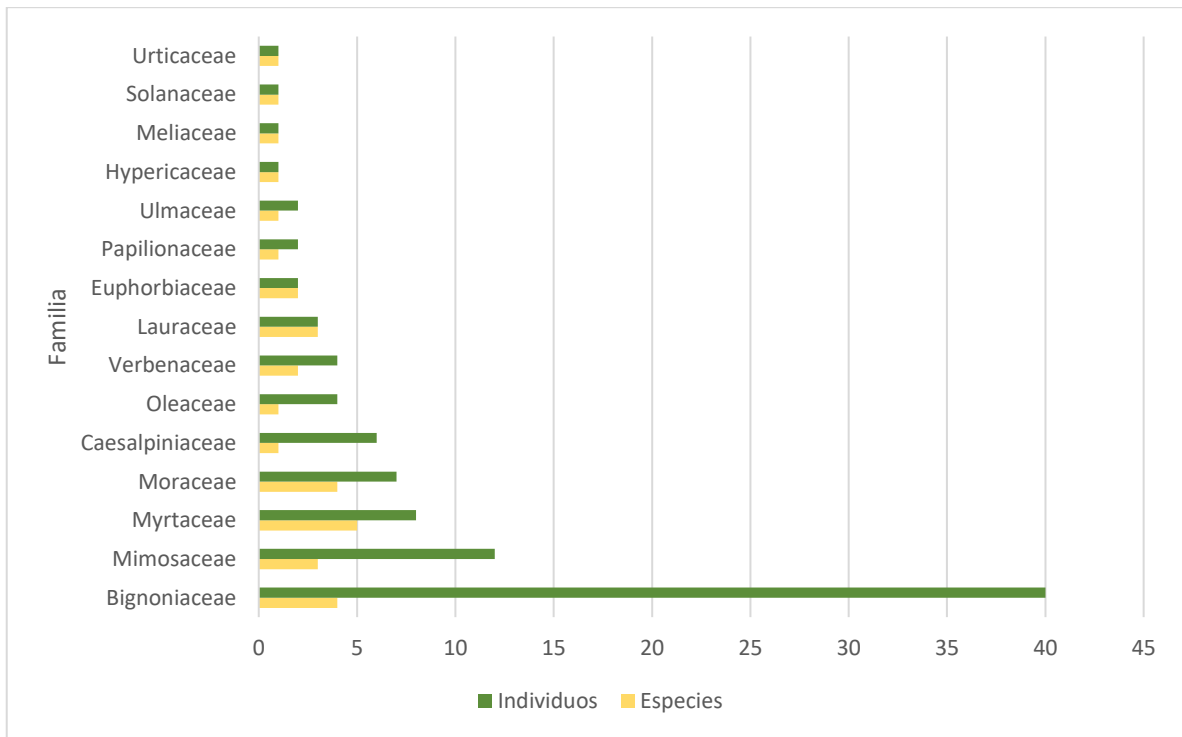
Apéndice 7.4 Número de especies y árboles por familia, OCA afluyente María Aguilar (La Unión, Cartago)
