# INFORME TÉCNICO

ISA-03

Evaluación de la calidad de agua para consumo humano en la Comunidad  
de 4 Millas de Matina, Limón

Programa Infantes y Salud Ambiental  
Instituto Regional de Estudios en Sustancias Tóxicas

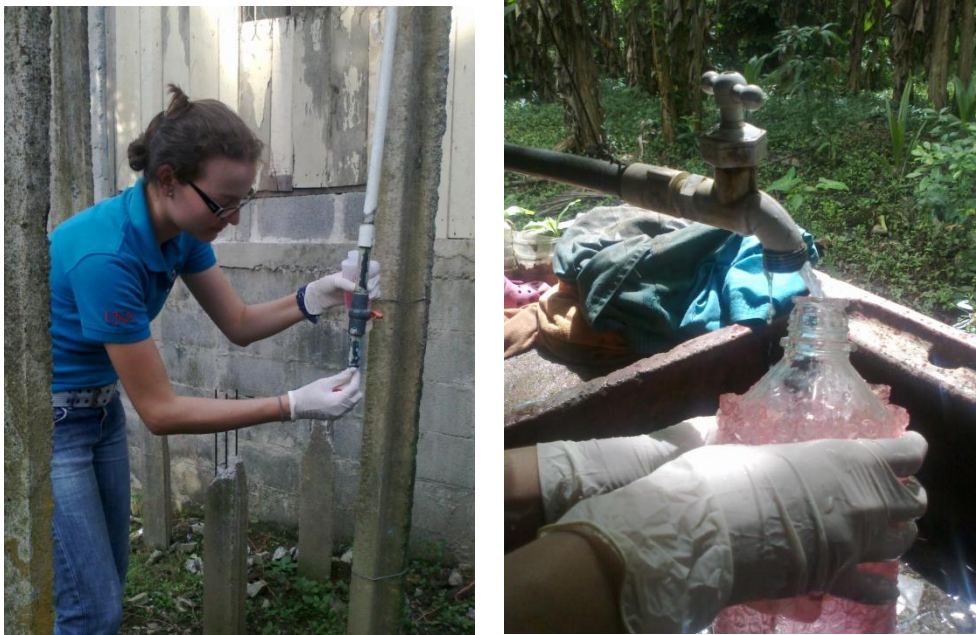
Para tener resultados de la calidad de agua de la comunidad de 4 Millas, sacamos al azar una sub-muestra de 25 de las 55 personas. Para estas 25 personas, recolectamos muestras de agua de los pozos que usaron en octubre y noviembre del 2012. Repetimos el muestreo en 20 de los 25 pozos en el mes de abril del 2013.

**Figura 2.** Toma de muestras de agua en las casas seleccionadas aleatoriamente, comunidad de 4 Millas.

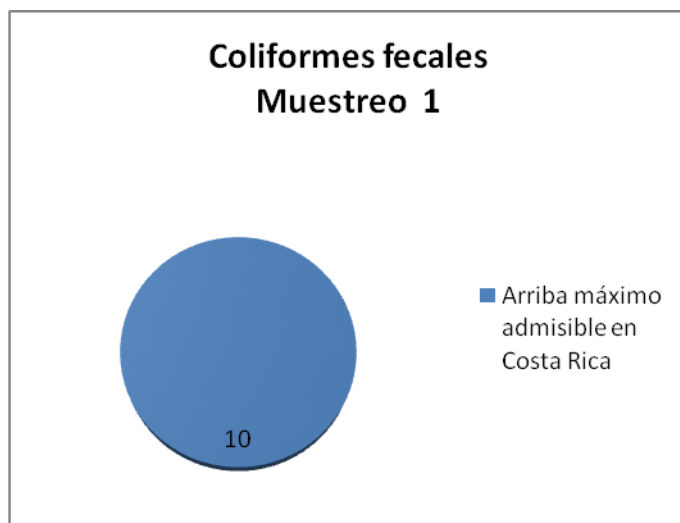
Para 10 muestras de agua de pozo hicimos analices adicionales por bacterias. **Todas** las 10 muestras tenían bacterias llamadas '**coliformes**'.

La presencia de coliformes en el agua generalmente indica una contaminación por heces. Los coliformes pueden causar diarrea.

10 de las 10 muestras por encima de lo máximo permitido

Recomendamos hervir el agua de pozo y lluvia antes de tomarla por mínimo 1 minuto para matar las bacterias y dejarlo enfriar de forma natural antes de consumirla.
